I024/0107-8

Audi Q7 3.0 45 TFSI quattro S line 4WD

12 มี.ค. 2024

Vehicle Inspection Report สรุปผลการตรวจสภาพรถ (Inspection Summary)

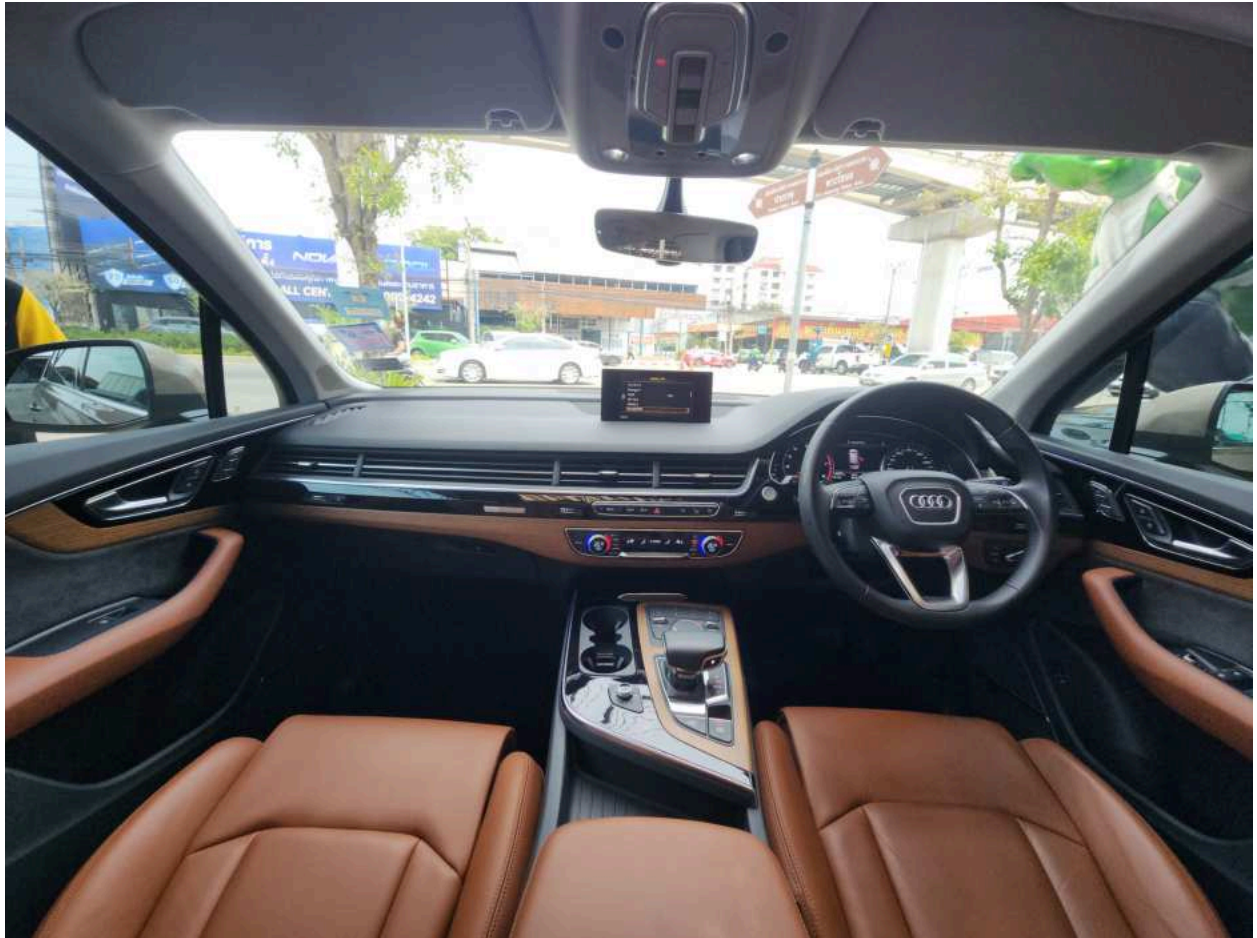
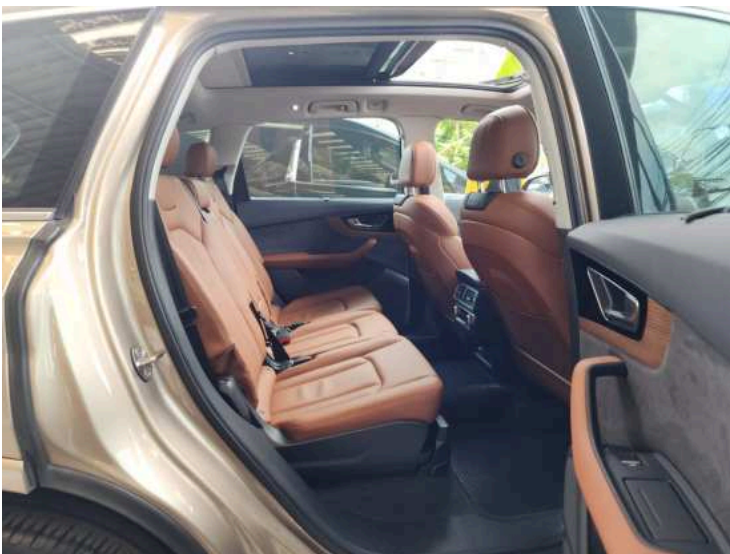
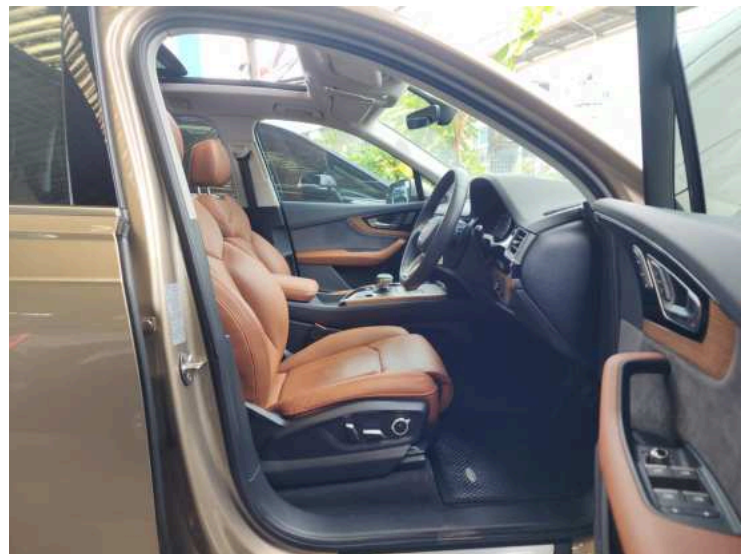
ภาพภายใน

รายการตรวจ 20 รายการ	สถานะ
2.1 สภาพที่นั่ง Seat Appearance	ดี (Good)
2.2 การทำงาน การปรับ และการล็อกเบาะ Seat Adjust functional	ดี (Good)
2.3 สภาพรางไต่เบาะ Seat slide adjust rail	ดี (Good)
2.4 เข็มขัดนิรภัย Seat Belts	ดี (Good)
2.5 แผงคอนโซลหน้า Other Trims	ดี (Good)
2.6 เครื่องเสียงภายในรถ Radio/ Multiplayer	ดี (Good)
2.7 ลำโพง Speaker working	ดี (Good)
2.8 ไล่ฝ้ากระจกหลัง Rear Window Demister	ดี (Good)
2.9 อุปกรณ์ปรับอากาศทำความเย็นและความร้อน Air Condition/Heater	ดี (Good)
