# Vehicle Inspection Report

## สรุปผลการตรวจสอบ (Inspection Summary)

ยี่ห้อ/รุ่น (Make/Model): TOYOTA ALPHARD	วันที่ตรวจสอบรถยนต์ (Date of Inspection): 8.6.60
เลขตัวถัง (VIN): JTEGS23H308040964	เลขคำขอบริการ (Job No.) : I017/015-018
เลขเครื่องยนต์ (Engine No.): 2GR 0774183

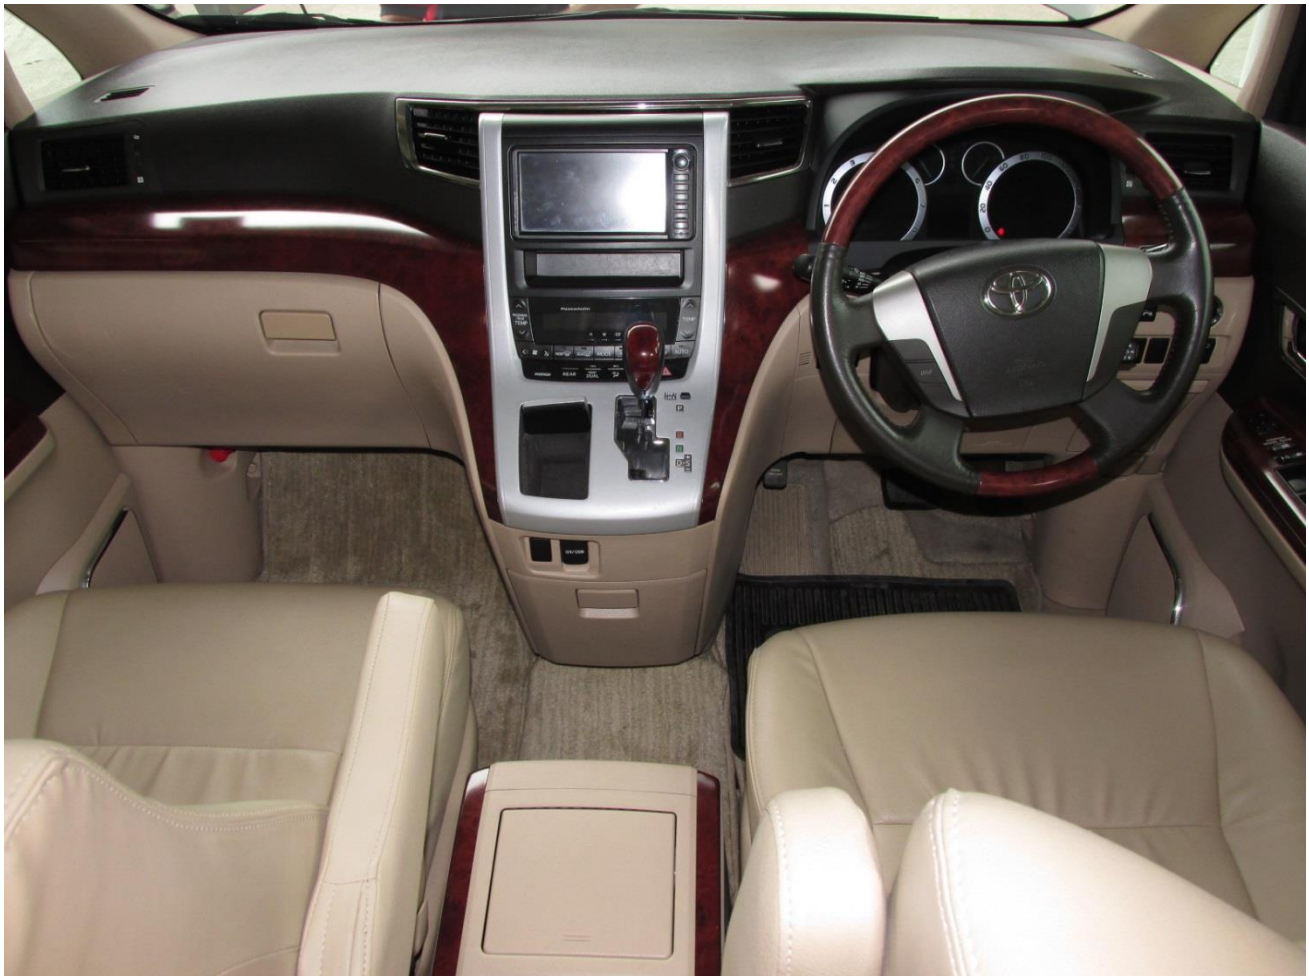
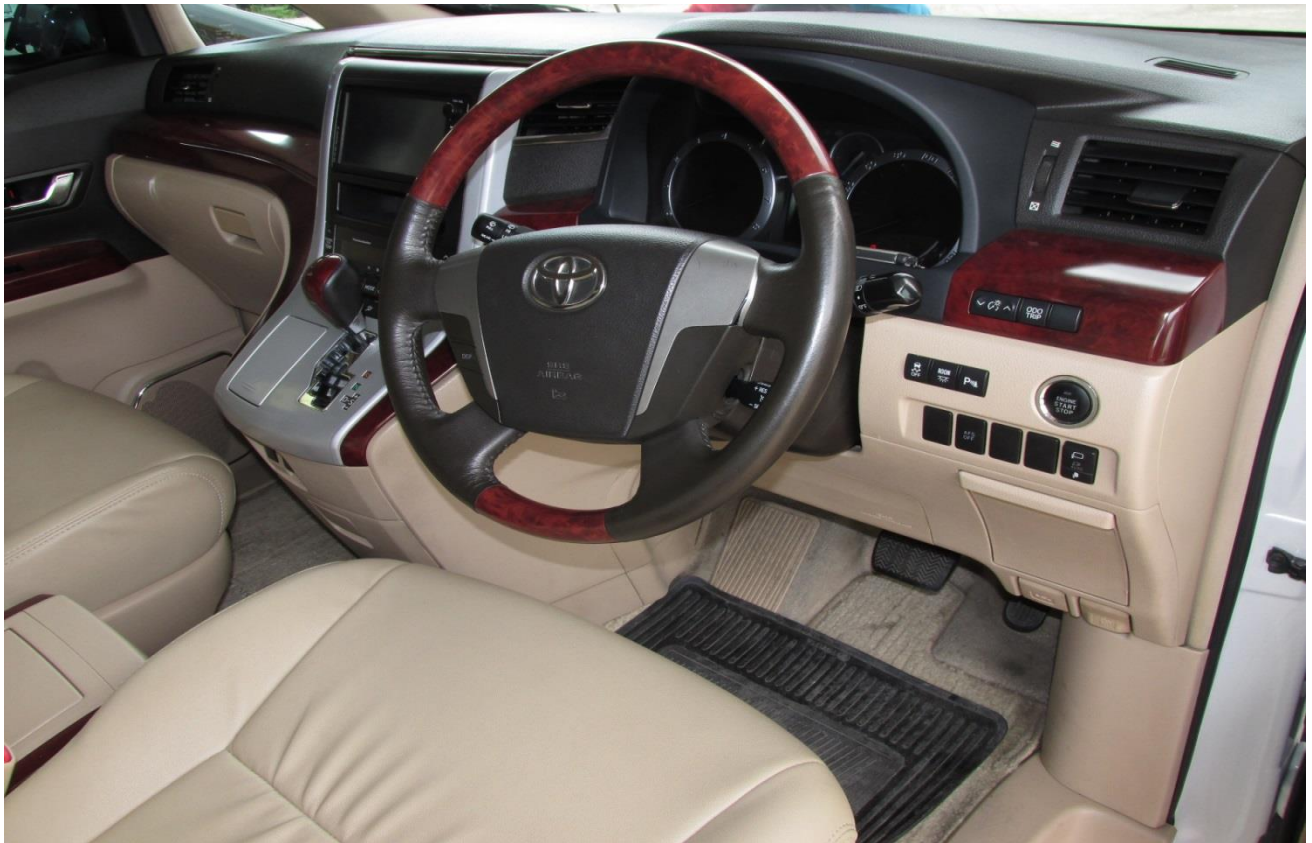
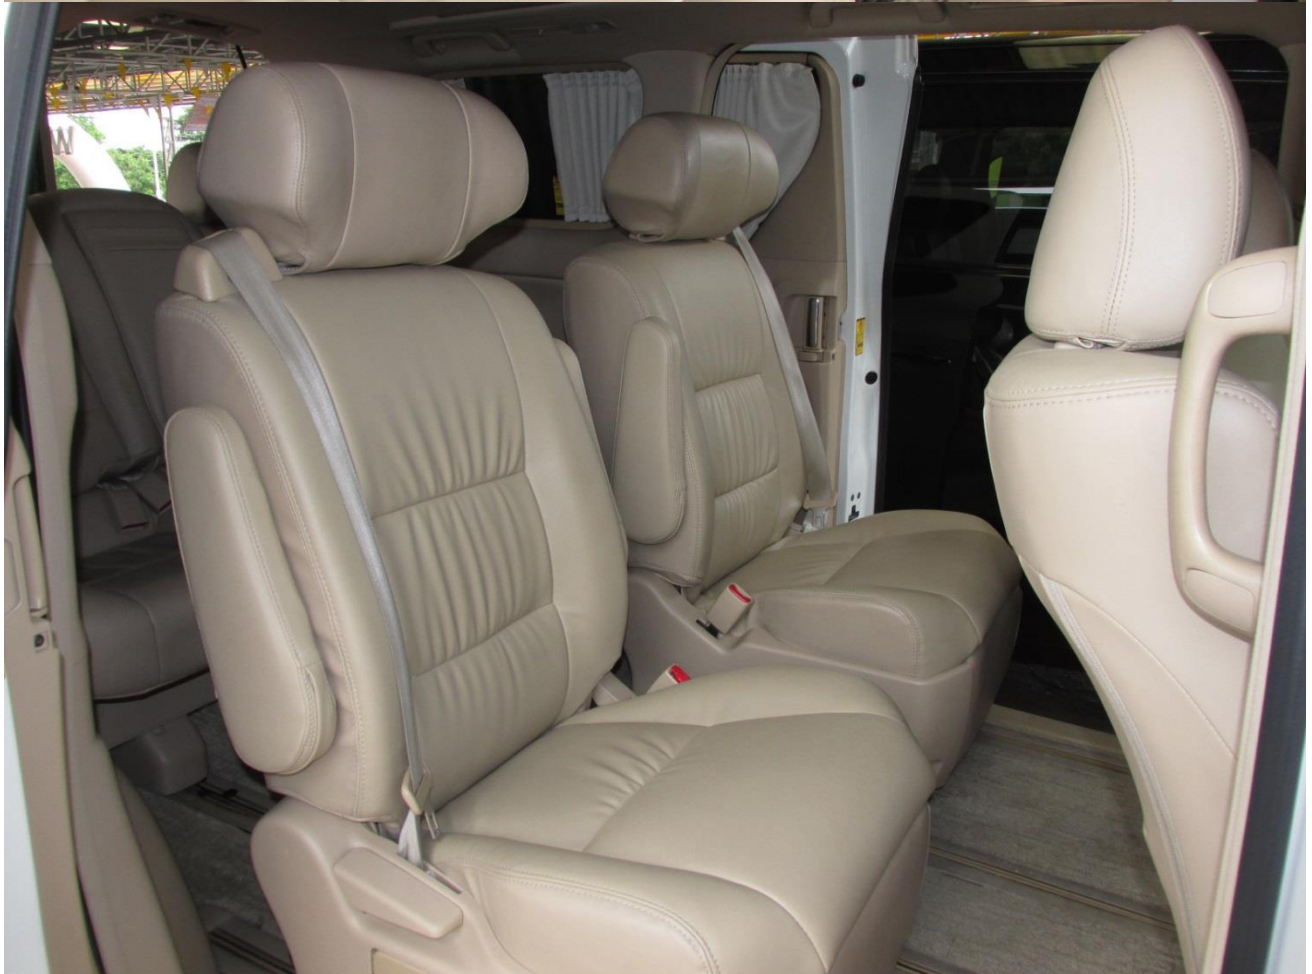
### ภาพภายในด้านหน้า หลัง และ จุดบกพร่อง - Interior Visual Details (Front, Rear and/or Defect):

ที่นั่ง สภาพ Seat Appearance	สภาพดีตามอายุการใช้งาน
	การทำงาน การปรับ และการล็อกเบาะ Seat Adjust functional	ทำงานได้ดี
	สภาพ รางได้เบาะ Seat slide adjust rail	สภาพดีตามอายุการใช้งาน
	เข็มขัดนิรภัย Seat Belts	สภาพดีตามอายุการใช้งาน
	แผงคอนโซล Other Trims	สภาพดีตามอายุการใช้งาน
	เครื่องเสียงภายในรถ Radio/ Multiplayer	เปิด-ปิด ปกติ
	ลำโพง Speaker working	ทำงานปกติ
	ไล่ฝ้ากระจกหลัง Rear Window Demister	สภาพดีไม่พบรอยขาด
	อุปกรณ์ทำความเย็นและความร้อน Air Condition/Heater	แอร์เย็น ทำงานปกติ
	ชุดปัดน้ำฝน และระบบฉีดน้ำ Washers & Wipers	ทำงานปกติ
	แตร Horn	ทำงานปกติ
	บานพับ และกลอนประตู Doors, Locks & Hinges	สภาพดีเหมาะสมกับอายุการใช้งาน
	การเปิดประตูจากด้านใน Door Handle (inside)	ทำงานได้ดี
	สภาพยางขอบประตู Weather Strip	สภาพดีเหมาะสมกับอายุการใช้งาน
	การทำงานของกระจก Window Operation	ทำงานเปิด-ปิด ปกติ

หน้าปัดและมาตรวัด ปกติ หรือ มีไฟโชว์หรือไม่ Dash Warning Lights & Gauges	ไม่มีไฟโชว์

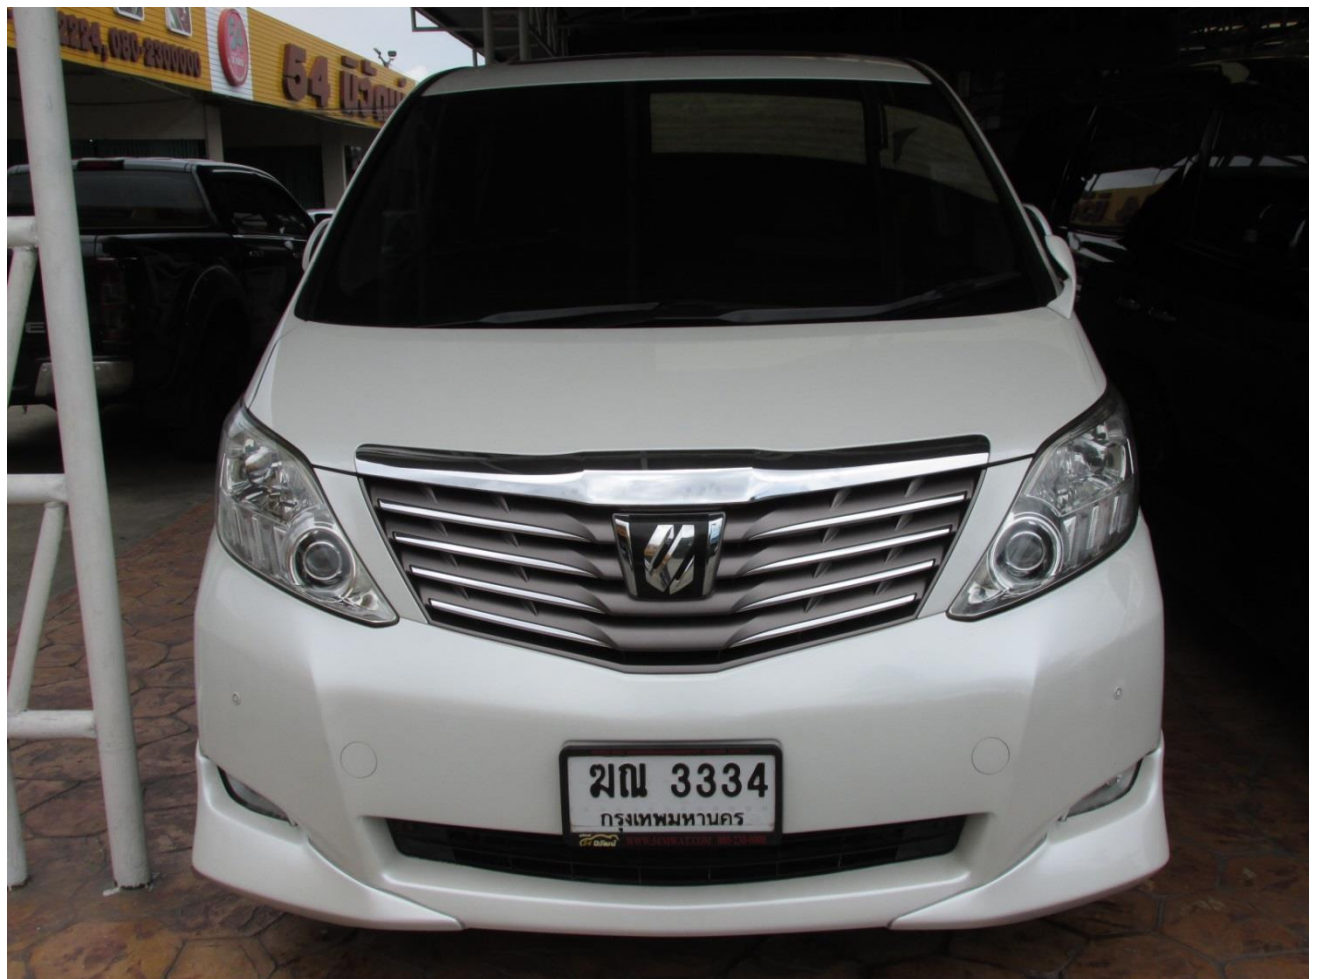
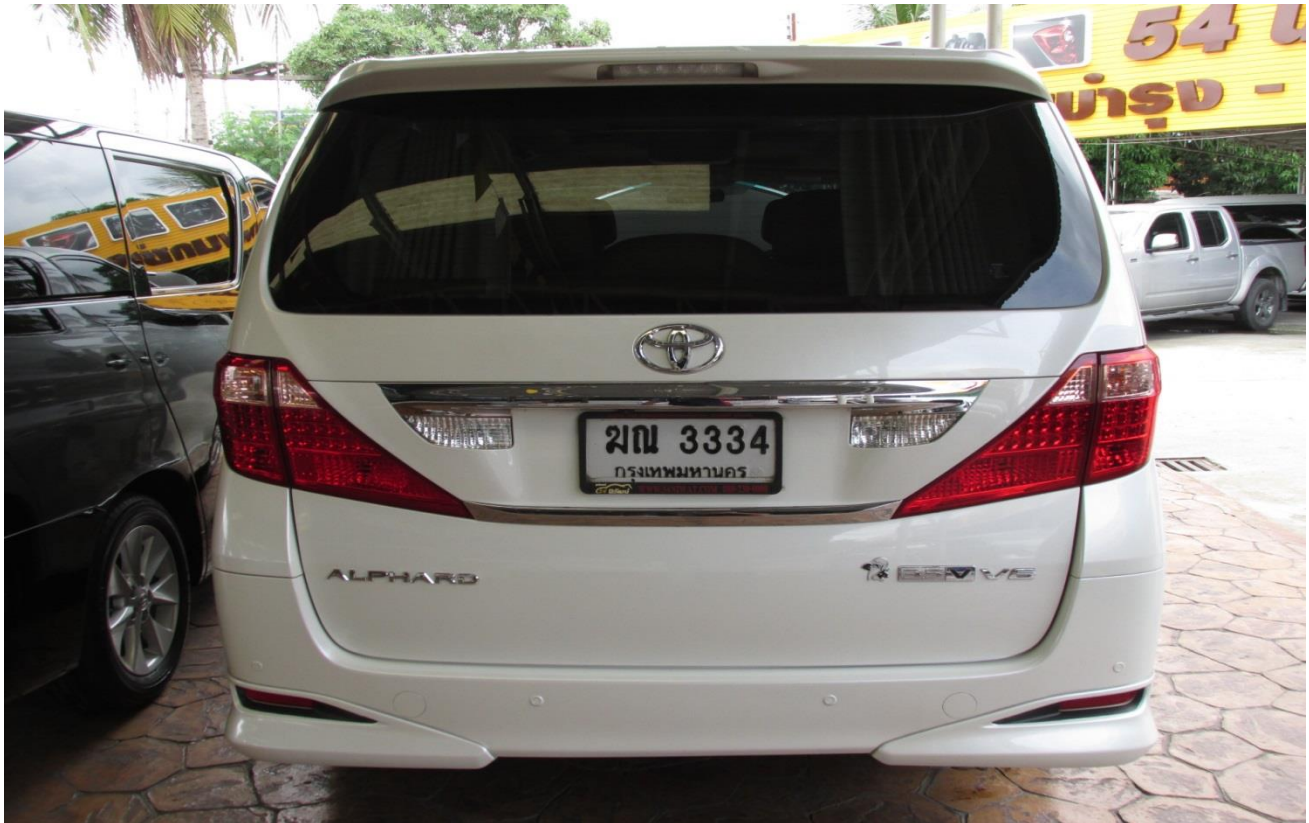
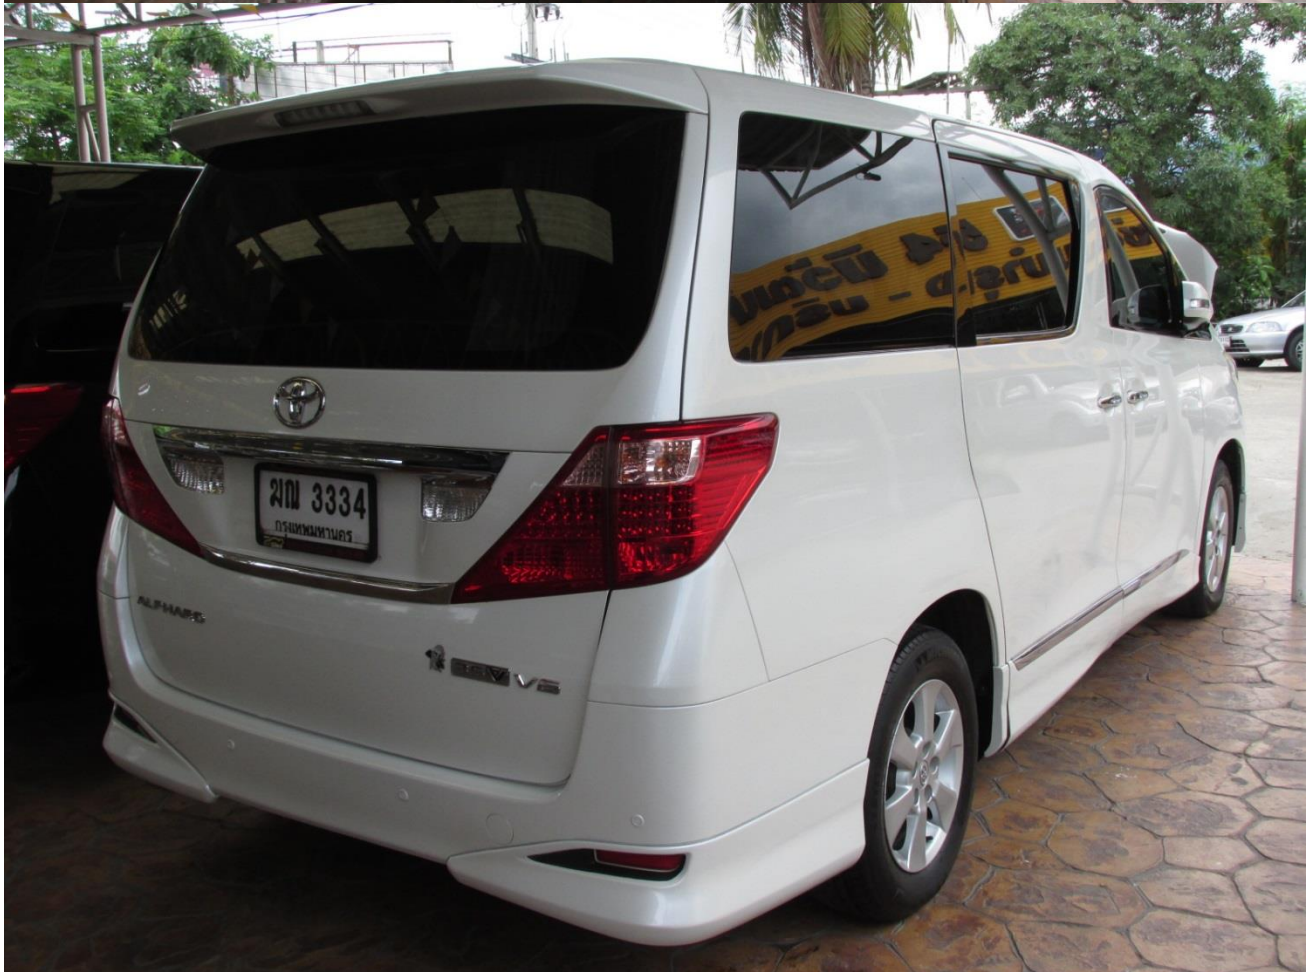
## ภาพภายนอก - Exterior Visual Details:

กันชนหน้า Front Bumper	สภาพดี

คาน รับกันชนหน้า (ขวา) Front Side Member (Right) Appearance	สภาพดี
 	คาน รับกันชนหน้า (ซ้าย) Front Side Member (Left) Appearance	สภาพดี
 	กระจังหน้ารถ Front Grill	สภาพดี
 	ชุดคานหน้ารับหม้อน้ำ Radiator Core Support	สภาพดี
