1024/0136-2

Toyota Corolla Cross 1.8 Hybrid Premium Safety

May 7, 2024

Vehicle Inspection Report สรุปผลการตรวจสภาพรถ (Inspection Summary)

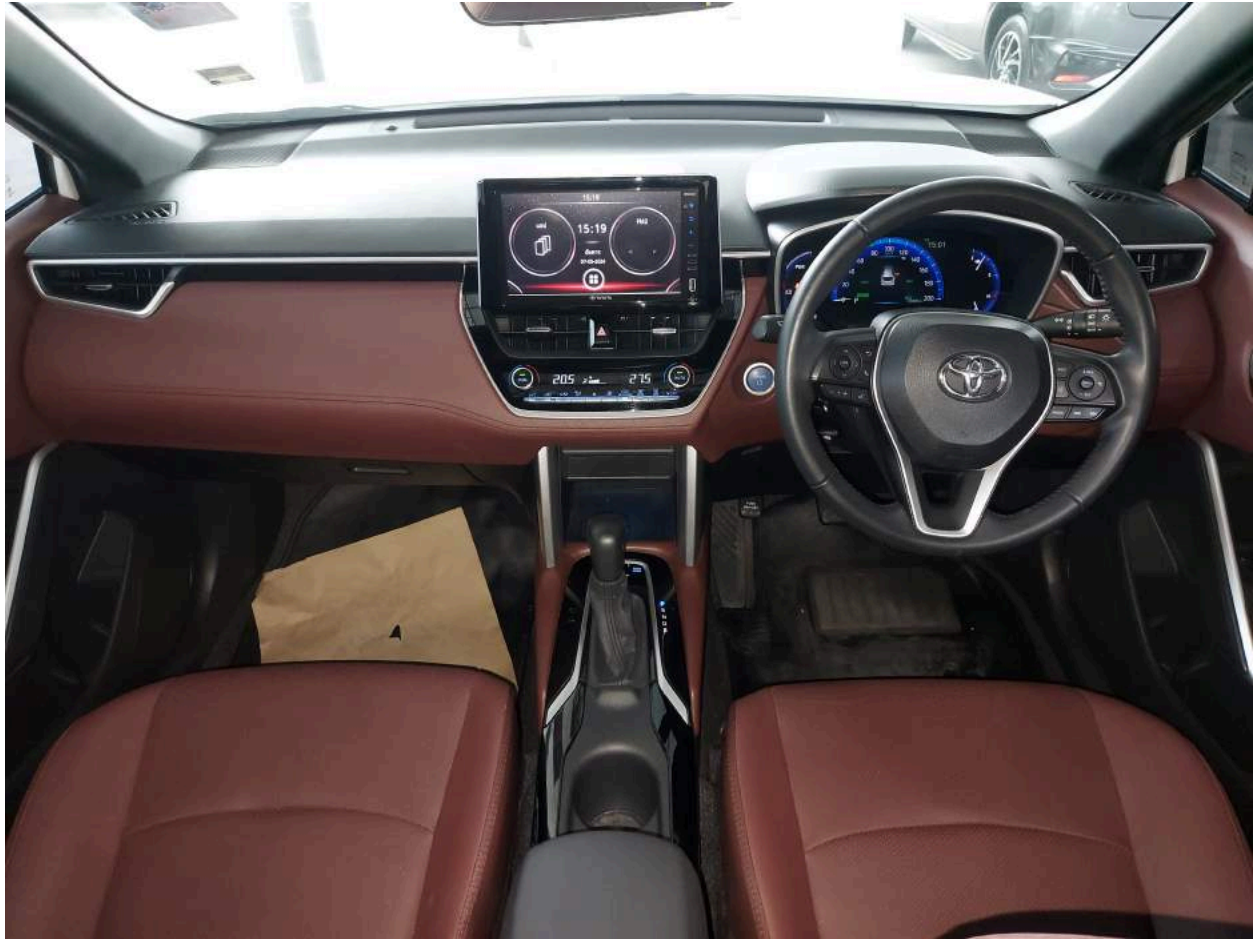
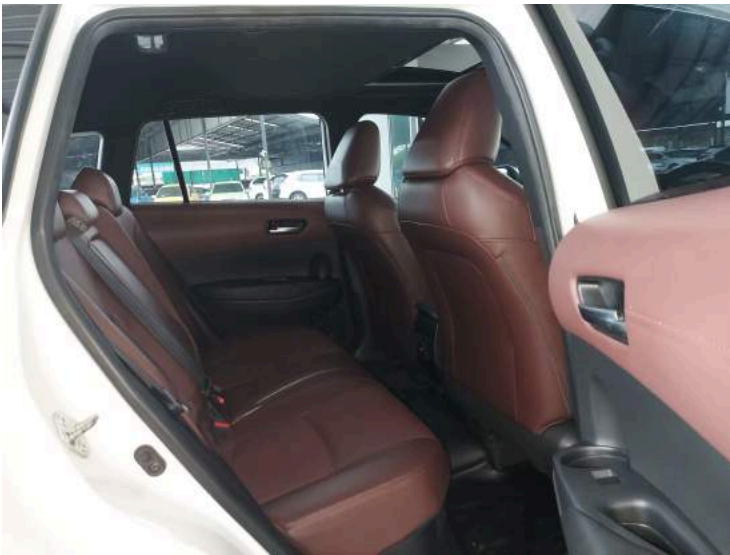
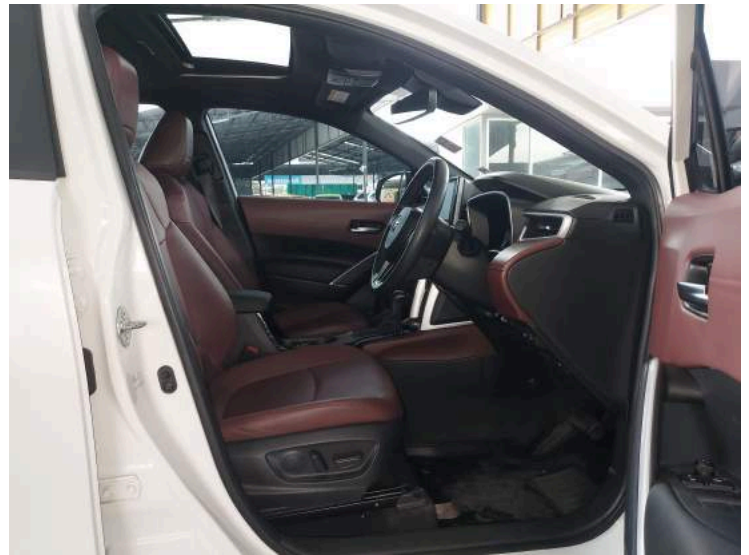
ภาพภายใน

รายการตรวจ 20 รายการ	สถานะ
2.1 สภาพที่นั่ง Seat Appearance	ดี (Good)
2.2 การทำงาน การปรับ และการล็อกเบาะ Seat Adjust functional	ดี (Good)
2.3 สภาพรางไต่เบาะ Seat slide adjust rail	ดี (Good)
2.4 เข็มขัดนิรภัย Seat Belts	ดี (Good)
2.5 แผงคอนโซลหน้า Other Trims	ดี (Good)
2.6 เครื่องเสียงภายในรถ Radio/ Multiplayer	ดี (Good)
2.7 ลำโพง Speaker working	ดี (Good)
2.8 ไล่ฝ้ากระจกหลัง Rear Window Demister	ดี (Good)
2.9 อุปกรณ์ปรับอากาศทำความเย็นและความร้อน Air Condition/Heater	ดี (Good)
