Vehicle Inspection Report

สรุปผลการตรวจสอบ (Inspection Summary)

ยี่ห้อ/รุ่น (Brand/Model): BENZ S500e 3.0 PLUG – IN HYBRID AT	วันที่ตรวจสอบรถยนต์ (Date of Inspection): 29-09-63
หมายเลขตัวถัง (VIN): WDD2221636L008141	เลขคำขอบริการ (Job No.) : I020/0049-2
หมายเลขเครื่องยนต์ (Engine No.): 27682430397566	Vehicle Picture:  
ปีที่ผลิต (Build Date): 2016	
สีรถ (Color): ดำ	
ระยะการใช้งาน(Mileage): 29,904 กม.	
หมายเลขทะเบียน (No. Plate): 6กศ 9640	
วันครบกำหนดชำระภาษี (Registration Expiry): 20 พ.ย. 63	
ชื่อลูกค้า (Customer Name): : AUTO BEST	
ที่อยู่(Address): กาญจนนาภิเษก	
โทรศัพท์ (Tel): 081-684-4900 K.ปุก	
สถานที่ตรวจสอบรถ (Inspection Place): AUTO BEST

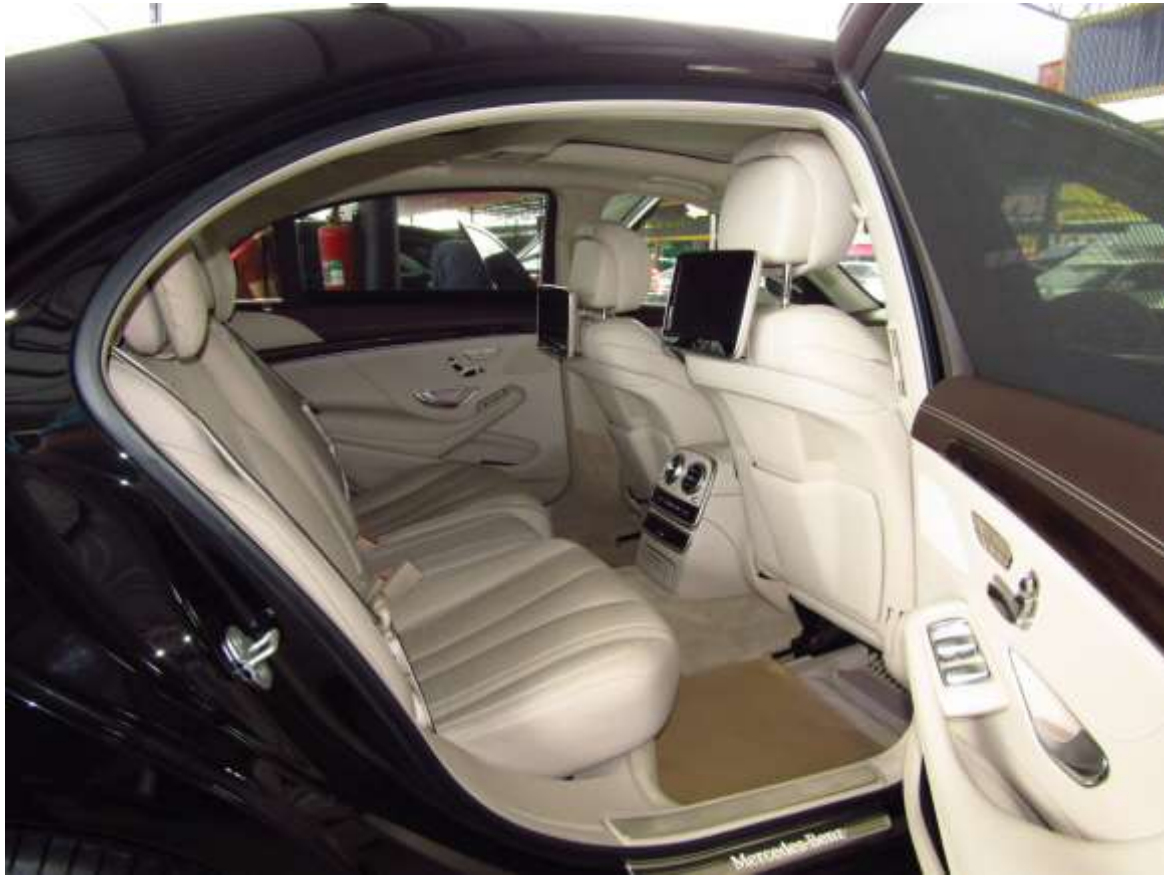
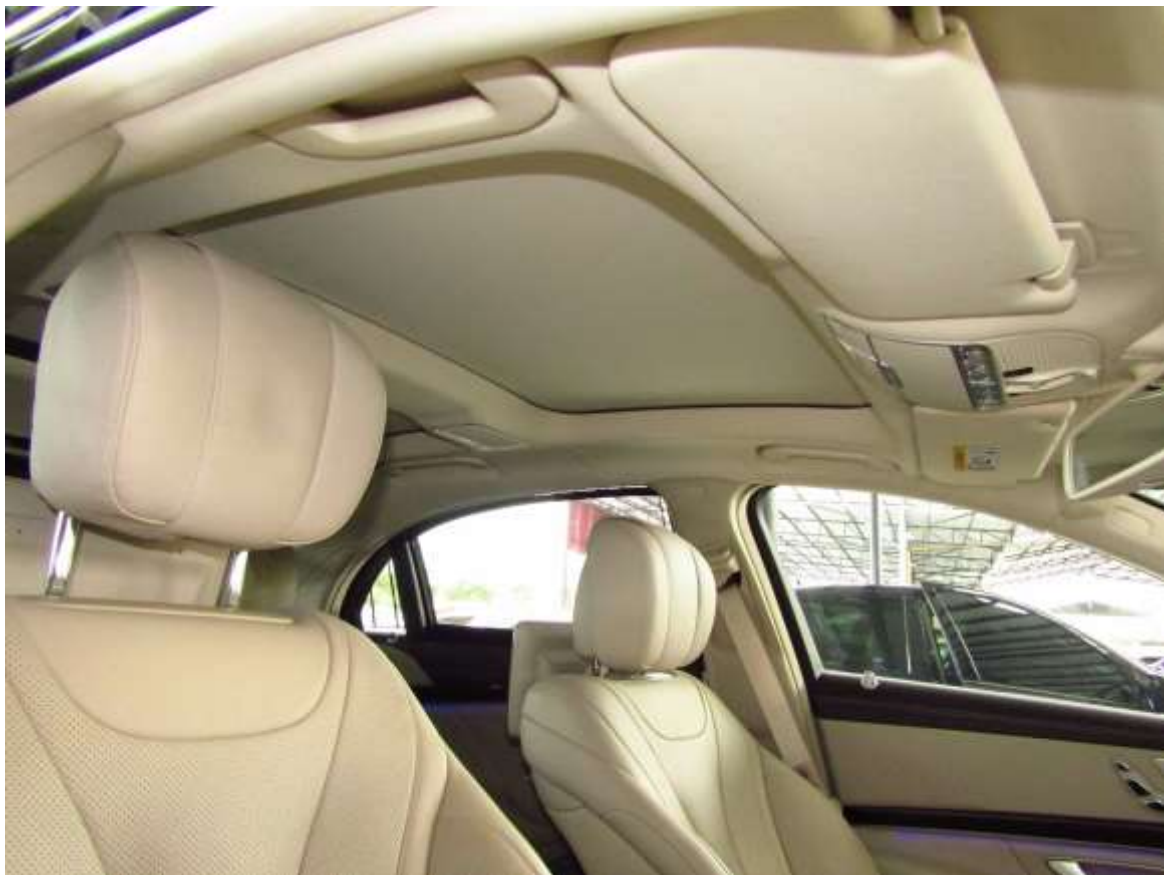
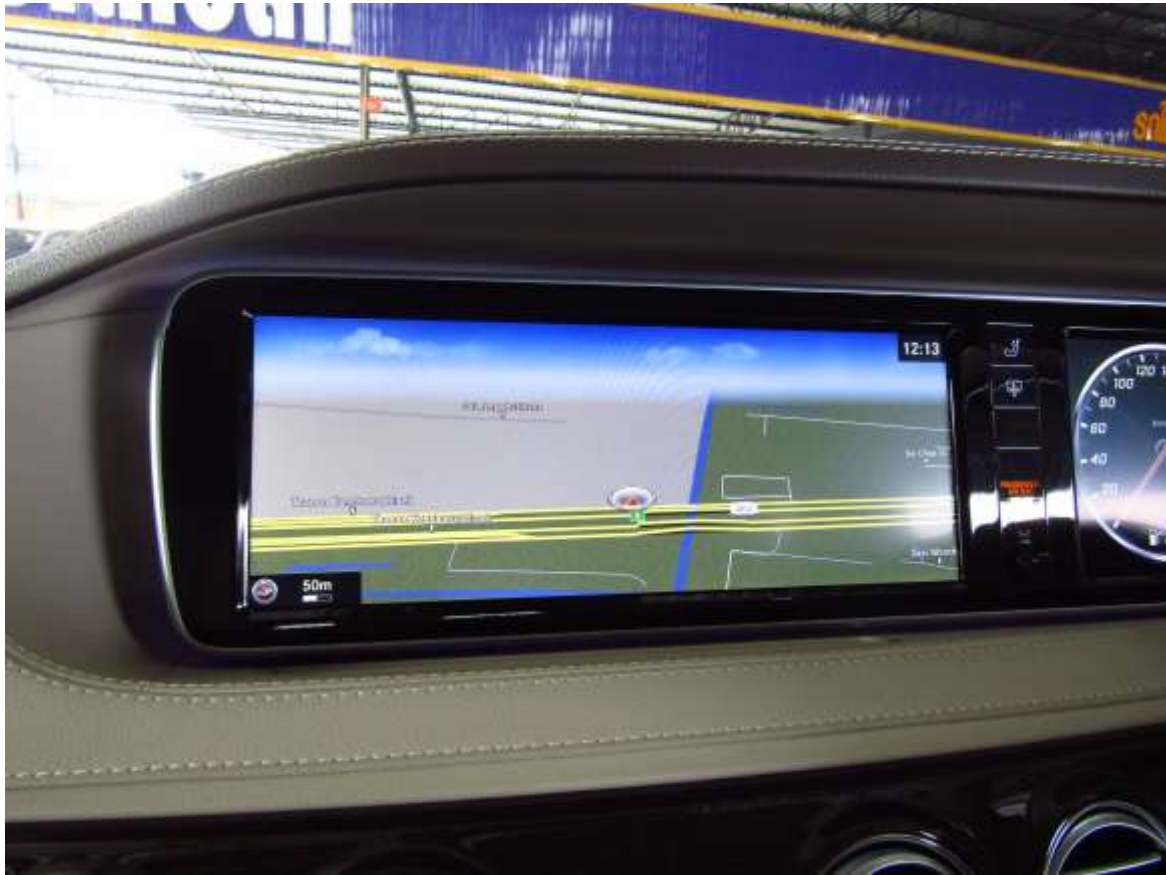
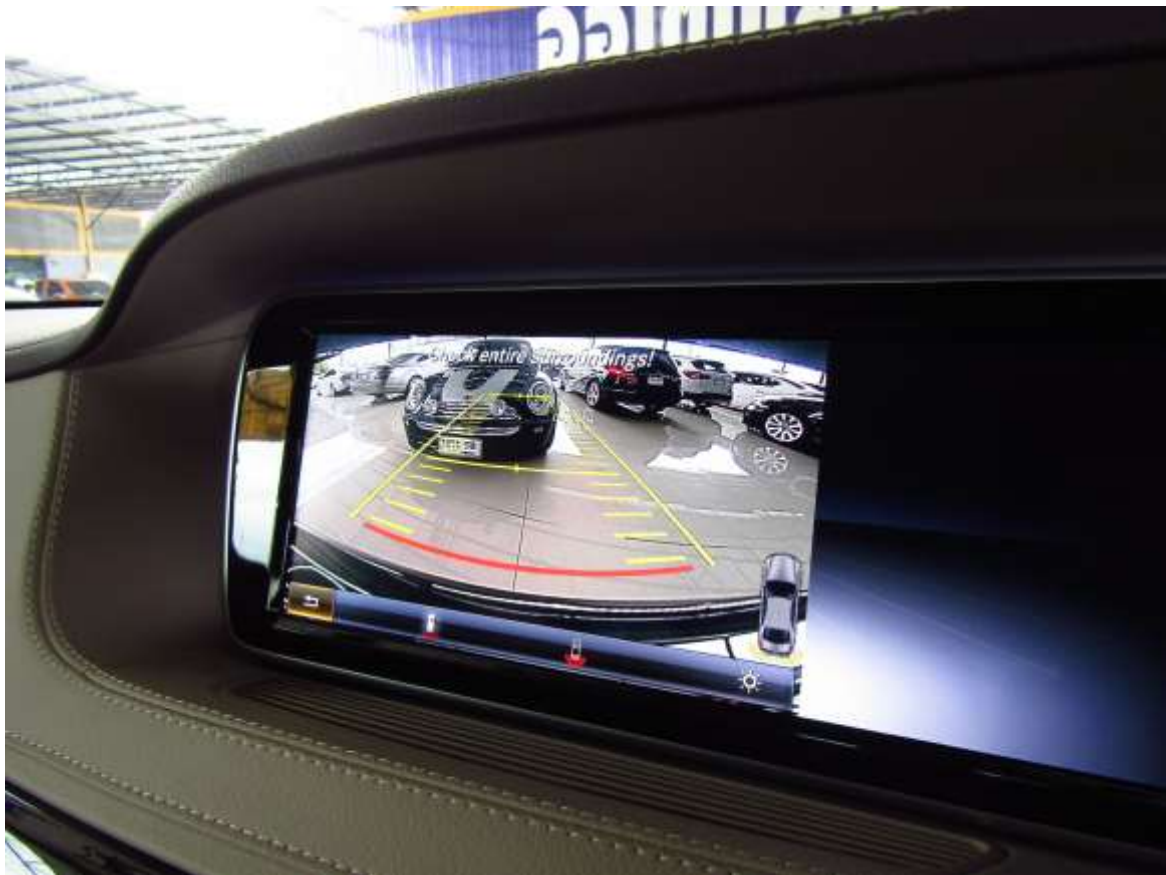
ภาพภายในด้านหน้า หลัง และ จุดบกพร่อง (ต่อ) - Interior Visual Details (Front, Rear and/or Defect) (Continued):

ที่นั่ง สภาพ Seat Appearance	สภาพตามอายุการใช้งาน
	การทำงาน การปรับ และการล็อค เบาะ Seat Adjust functional	ทำงานได้ดี
	สภาพ รางใต้เบาะ Seat slide adjust rail	สภาพตามอายุการใช้งาน
	เข็มขัดนิรภัย Seat Belts	สภาพตามอายุการใช้งาน
	อื่นๆเพิ่มเติม Others	N/A
