#### สรุปผลการตรวจสอบ (Inspection Summary)

ยี่หัอ/รุ่น (Brand/Model): MITSUBISHI TRITON 2.5 PLUS	วันที่ตรวจสอบรถยนต์ (Date of Inspection): 28-09-63		
4DR M/T			
หมายเลขตัวถัง (VIN): MMTJJKK10JH027701	เลขคำขอบริการ (Job No.) : 1020/0070-02		
หมายเลขเครื่องยนต์ (Engine No.): 4N15VCT9347	Vehicle Picture:		
ปีที่ผลิต (Build Date): 2018	Tradecial Company		
สีรถ (Color): ดำ	AND THE RESIDENCE OF THE PARTY		
ระยะการใช้งาน(Mileage): 60,279 กม.			
หมายเลขทะเบียน (No. Plate): 7 กพ 628			
วันครบกำหนดชำระภาษี (Registration Expiry): 16 ต.ค. 63			
ชื่อลูกค้า (Customer Name): .@1กรณ์อาณาจักรรถยนต์เพชรชมพู (8888)			
ที่อยู่(Address): พหลโยธิน ดอนเมือง รังสิต			
โทรศัพท์ (Tel): 081-3444422			
สถานที่ตรวจสอบรถ (Inspection Place): .@ 1กรณ์อาณาจักร			
รถยนต์เพชรชมพู(8888)			
ไม่เคยเกิดอุบัติเหตุรุนแรงจนทำให้	ใช่		
โครงสร้างรถมีปัญหาความปลอดภัย			
No Evidence of Major or Hail			
Damage			
ไม่มีการตัดต่อ ดัดแปลง คัชซี และ	ใช่		
X โครงสร้างรถ			
No chassis and cab structure

#### Vehicle Inspection Report

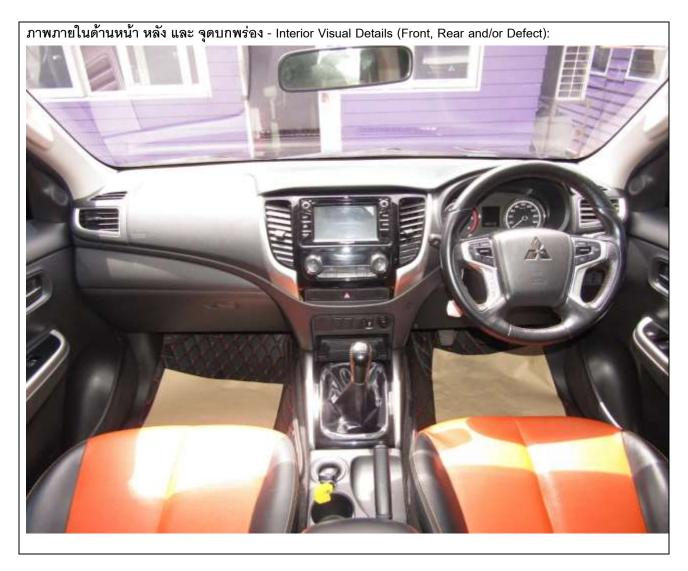
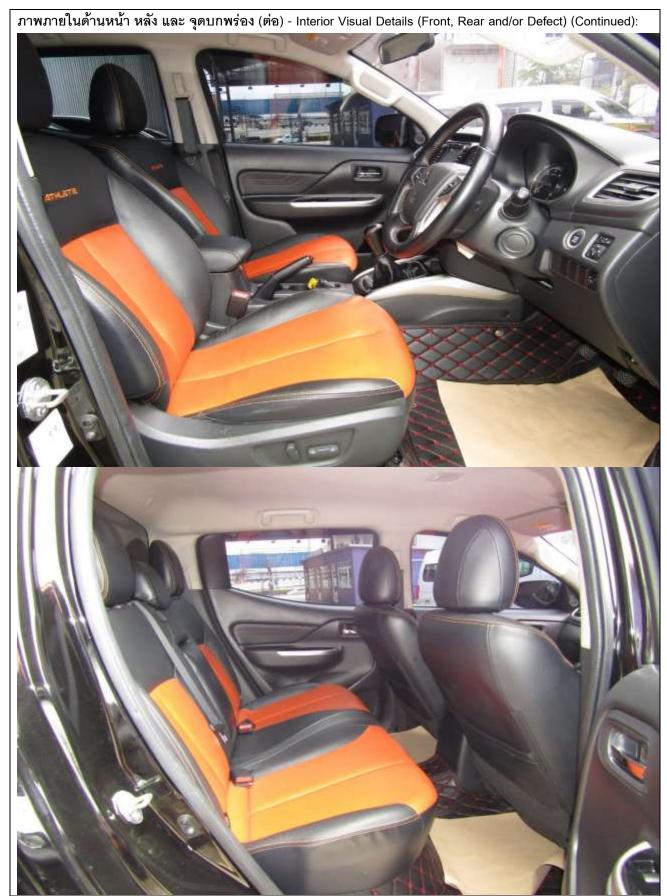
#### ภายใน (Interior)

Х	ที่นั่ง สภาพ	สภาพดีตามอายุการใช้งาน
	Seat Appearance	
	°   ১ জ	০ দু হল
X	การทำงาน การปรับ และการล็อค	ทำงานได้ดี
	เบาะ Seat Adjust functional	
V	สภาพ รางใต้เบาะ	สภาพดีตามอายุการใช้งาน
X	Seat slide adjust rail	
	I	d 9 %
X	เข็มขัดนิรภัย	สภาพดีตามอายุการใช้งาน
^	Seat Belts

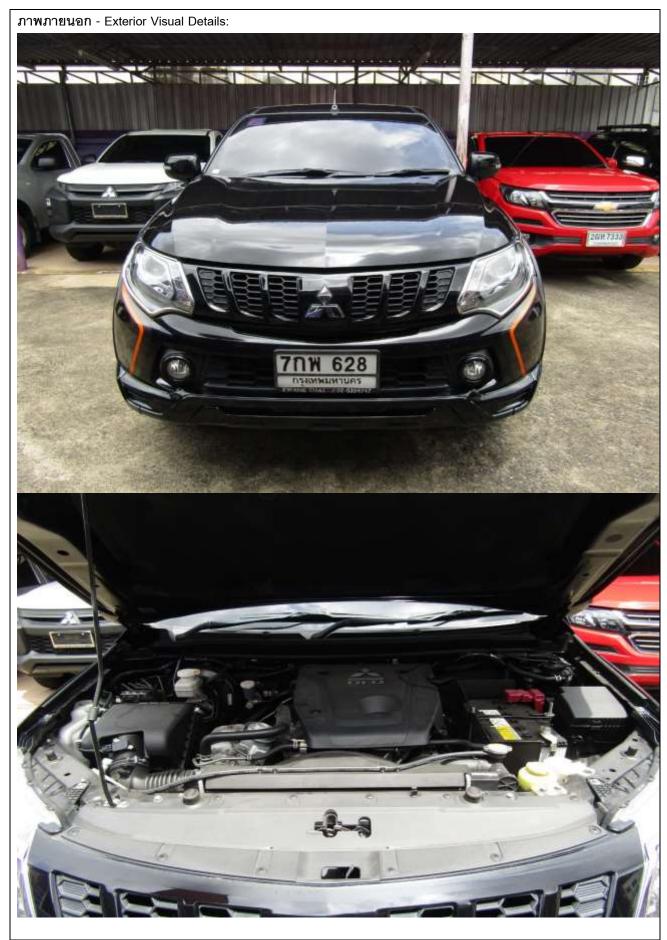
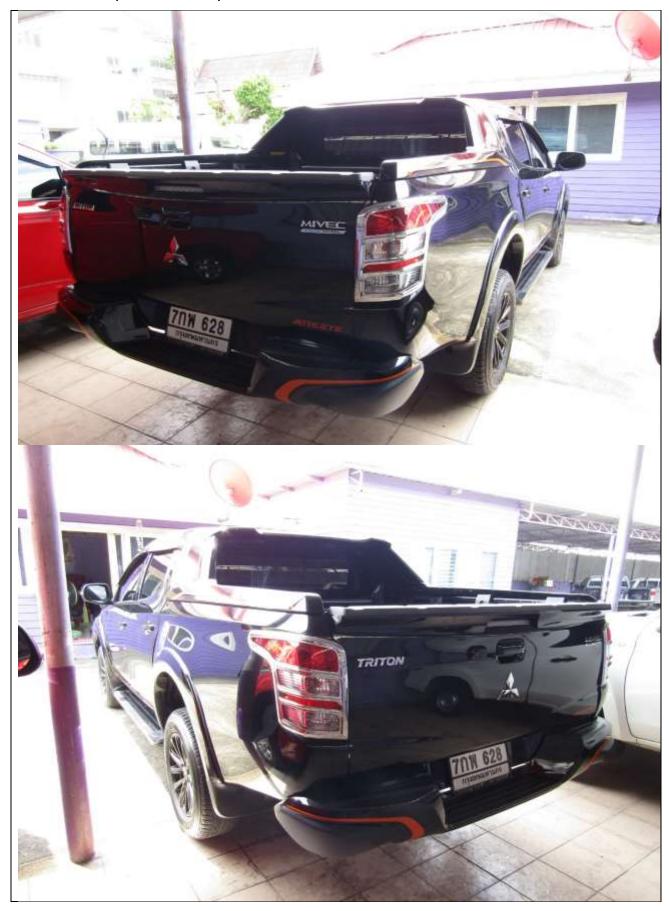
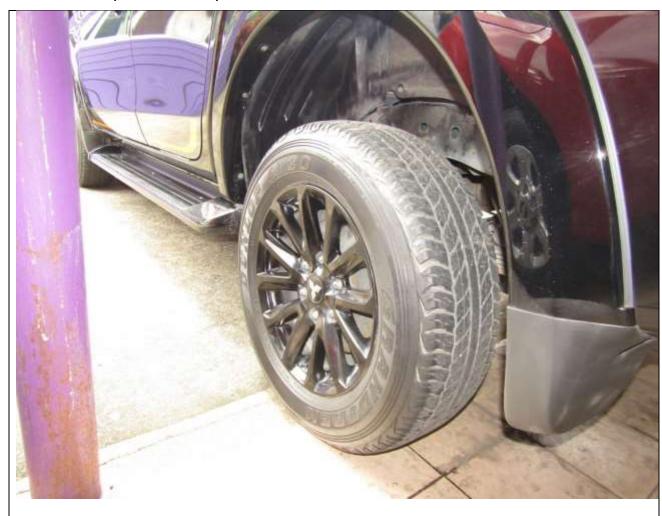
ภายนอก (Exterior)

•	occion Roport	
X	กันชนหน้า Front Bumper	สภาพดี
Х	คาน รับกันชนหน้า (ขวา) Front Side Member (Right) Appearance	สภาพดี
Х	คาน รับกันชนหน้า (ซ้าย) Front Side Member (Left) Appearance	สภาพดี
X	ฝากระโปรงหน้ารถ Bonnet	สภาพดี
Х	กระจกบังลมหน้า Windshield	สภาพดี
X	หลังคา Roof	สภาพดี
X	สภาพ และการทำงาน หลังคาซันรูฟ หลังคาเปิดประทุน Sunroof/Convertible functional and appearance	สภาพดี
X	ประตูหน้าขวา Front Right Door	สภาพดี
X	ประตูหลังขวา Rear Right Door	สภาพดี
	ประตูเลื่อนด้านขวา Sliding Right Door	N/A
X	บันไดชายน้ำด้านขวา Right Rocker Panel	สภาพดี
X	ประตูหน้าซ้าย Front Left Door	สภาพดี
X	ประตูหลังช้าย Rear Left Door	สภาพดี
	ประตูเลื่อนด้านซ้าย Sliding Left Door	N/A
X	บันไดชายน้ำด้านซ้าย Left Rocker Panel	สภาพดี

Х	ประตูท้าย,ฝากระโปรงท้าย Rear Tail Gate	สภาพดี
X	กระจกบังลมหลัง Rear Screen	สภาพดี
X	กันชนหลัง Rear Bumper	สภาพดี
X	คาน รับกันชนหลัง (ขวา) Rear Side Member (Right) Appearance	สภาพดี
Х	คาน รับกันชนหลัง (ซ้ำย) Rear Side Member (Right) Appearance	สภาพดี
X	เสาโครงสร้าง A ขวา Right A-Pillar	สภาพดี
Х	เสาโครงสร้าง B ขวา Right B-Pillar	สภาพดี
X	เสาโครงสร้าง C ขวา Right C-Pillar	สภาพดี
	เสาโครงสร้าง D ขวา Right D-Pillar	N/A
X	เสาโครงสร้าง A ซ้าย Left A-Pillar	สภาพดี
X	เสาโครงสร้าง B ซ้าย Left B-Pillar	สภาพดี
X	เสาโครงสร้าง C ซ้าย Left C-Pillar	สภาพดี
	เสาโครงสร้าง D ซ้าย Left D-Pillar	N/A
X	ระบบบังคับเลี้ยว Steering Components	สภาพดีตามอายุการใช้งาน
