Vehicle Inspection Report

สรุปผลการตรวจสอบ (Inspection Summary)

ยี่ห้อ/รุ่น (Brand/Model): ISUZU D-MAX SPACECAB S 2.5 MT	วันที่ตรวจสอบรถยนต์ (Date of Inspection): 07.06.61
หมายเลขตัวถัง (VIN): MP1TFR86JCT251426	เลขคำขอบริการ (Job No.): I018/087-015
หมายเลขเครื่องยนต์ (Engine No.): 4JK1KK3782	Vehicle Picture:

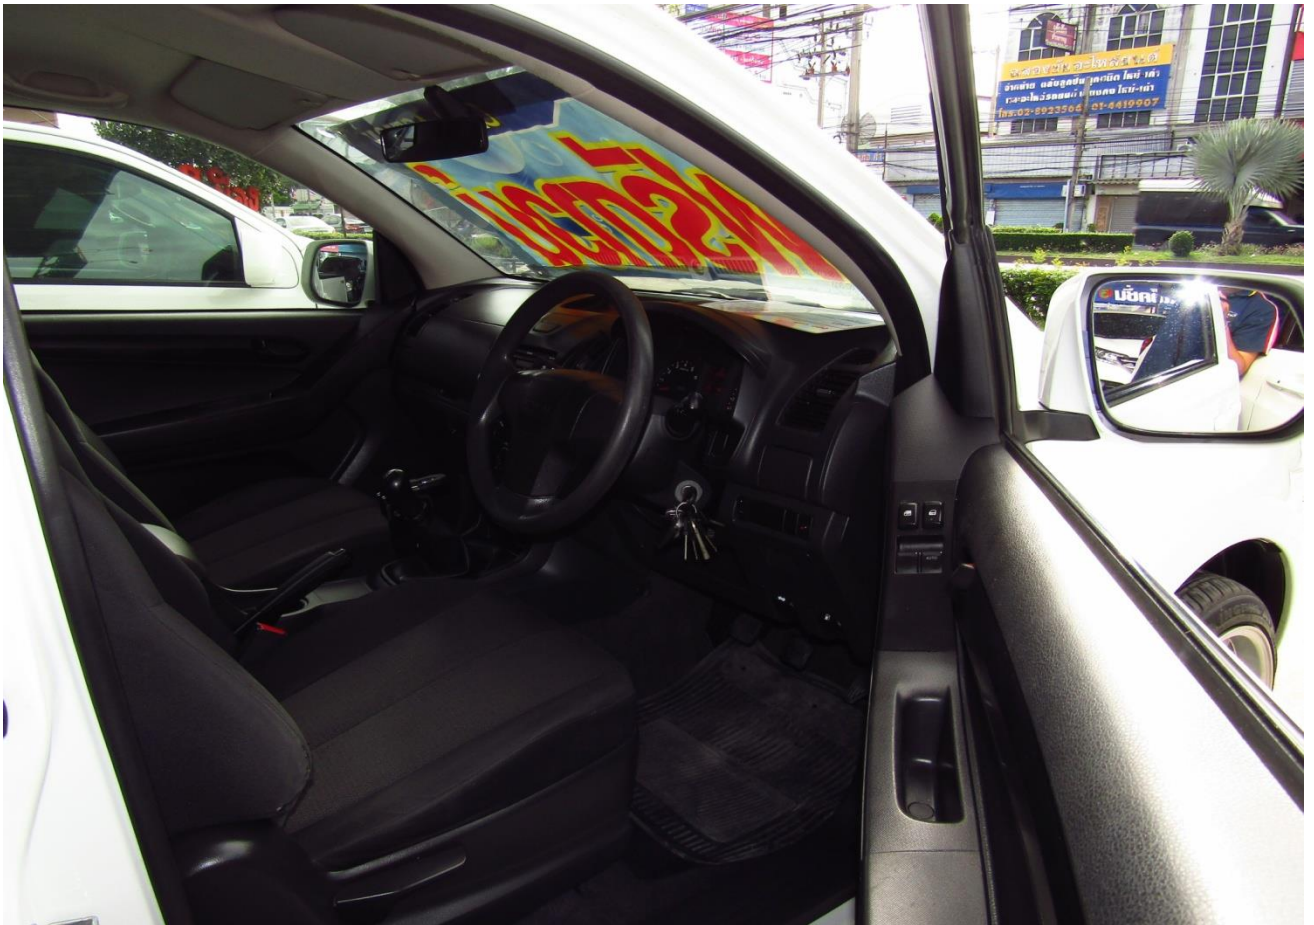
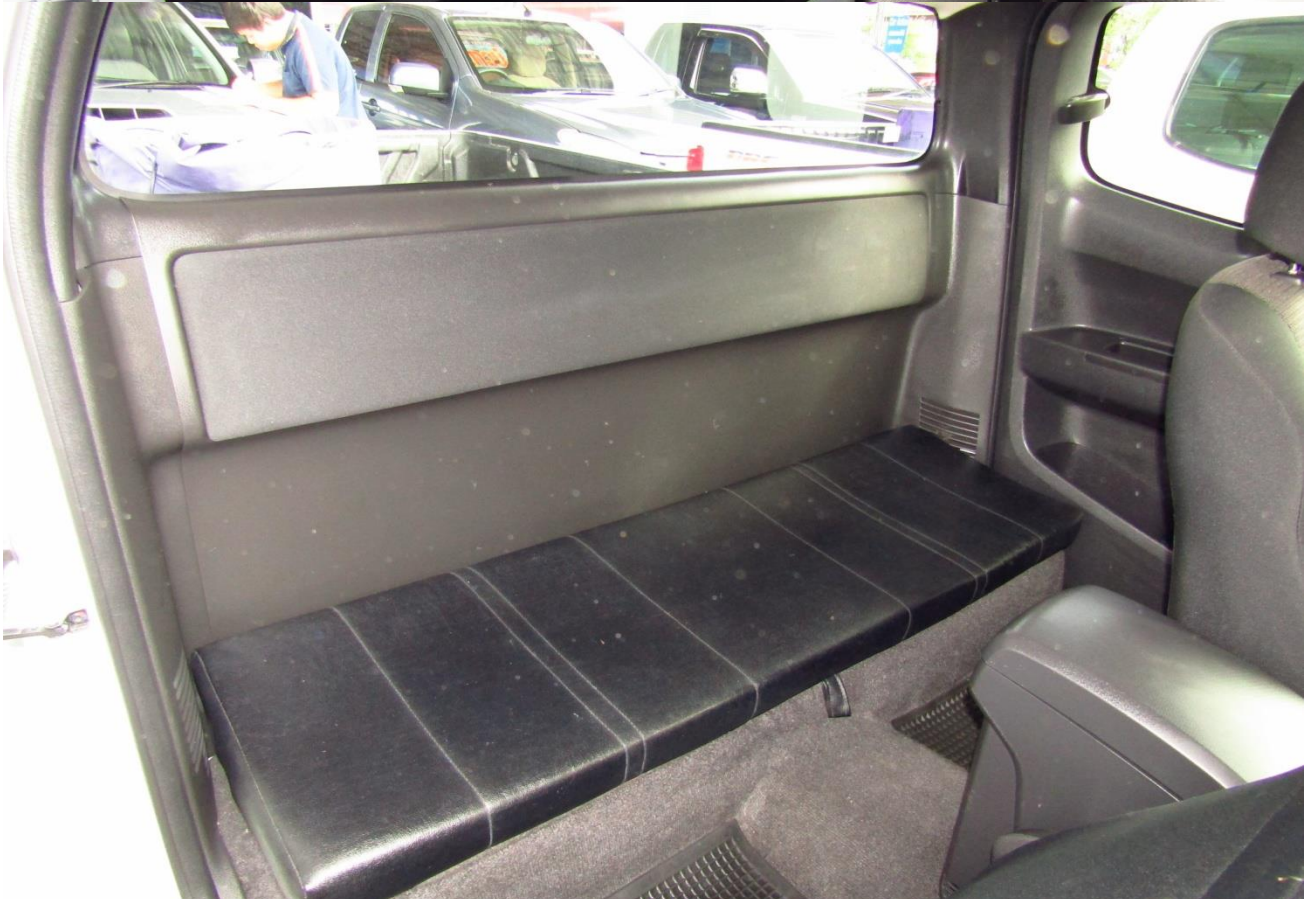
ที่นั่ง สภาพ Seat Appearance	เบาะคนขับมีรอยขาด

ภาพภายในด้านหน้า หลัง และ จุดบกพร่อง (ต่อ) - Interior Visual Details (Front, Rear and/or Defect) (Continued):
