I023/0249-57

Toyota Vios 1.5 E

13 ธ.ค. 2023

# Vehicle Inspection Report

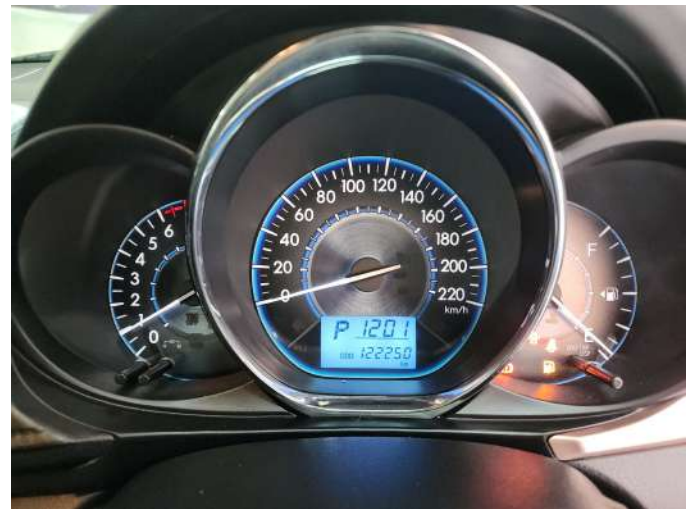
รูปเลขไมล์ (Mileage Picture) :

122250

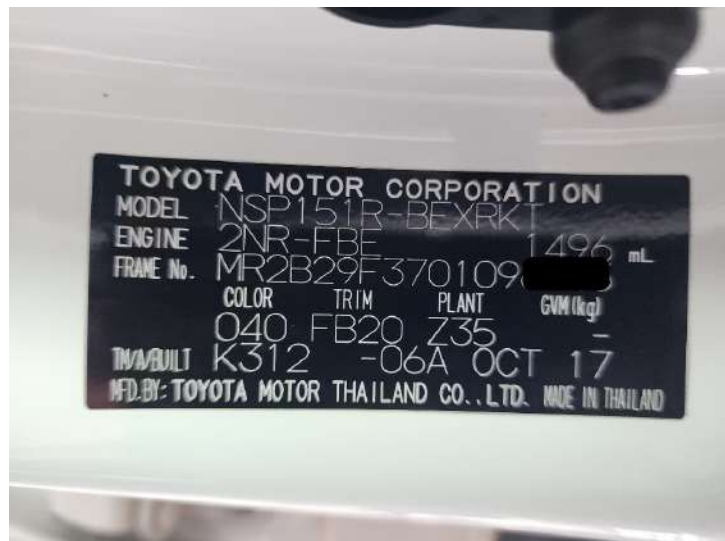
รูปแผ่นPlate ▾

- ✓ แผ่นเพลทเลขตัวถังมองเห็นได้ชัดเจน
- ✓ ชิ้นส่วนประกอบตัวถังรถ ผ่านการวัดค่าความหนาของสีแล้ว
- ✓ สีรถตรงตามเสาเอกเสาจตทะเบียน
