Vehicle Inspection Report

ยี่ห้อ/รุ่น (Brand/Model): TATA XENON 2.2 SINGLE 150N X-PERT MT	วันที่ตรวจสอบรถยนต์ (Date of Inspection): 11-03-63
หมายเลขตัวถัง (VIN): MMH464532HZR00248	เลขคำขอบริการ (Job No.) : I020/0012-38
หมายเลขเครื่องยนต์ (Engine No.): NTYJ9009	Vehicle Picture:

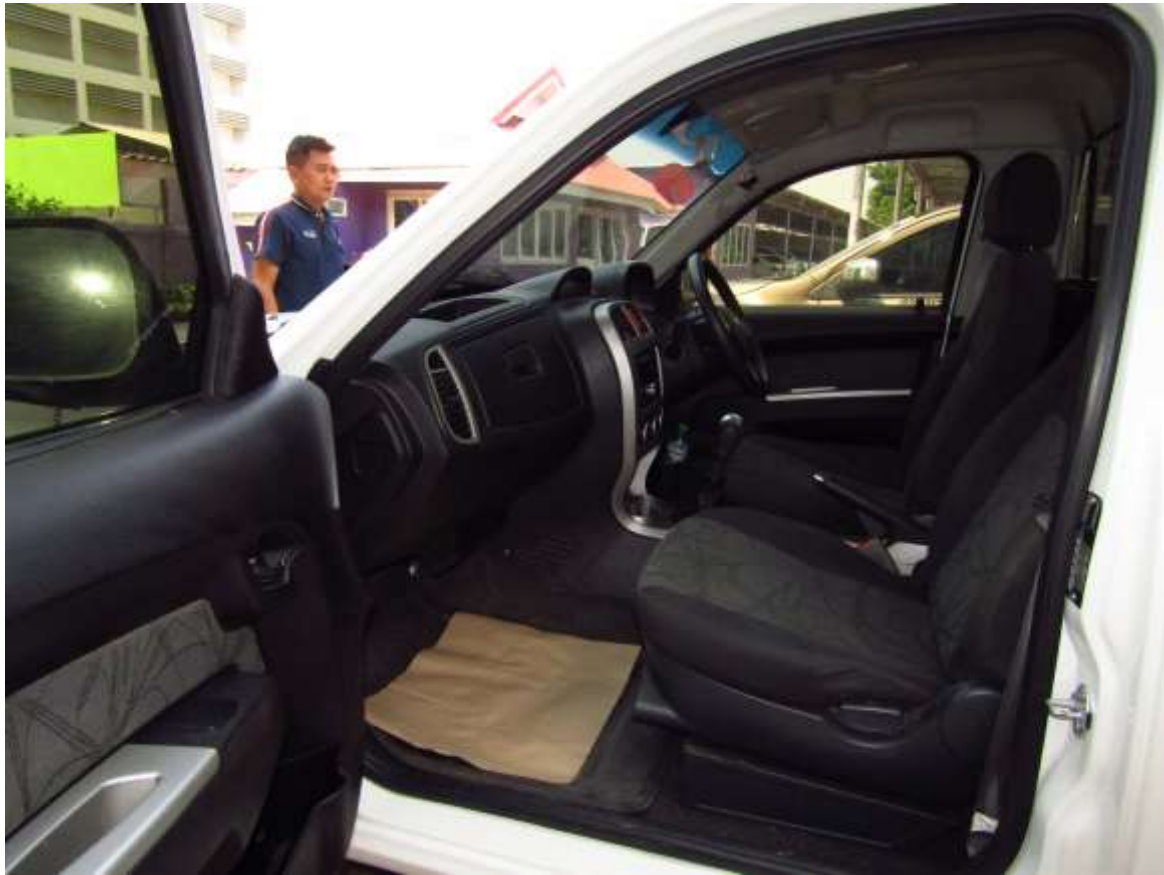
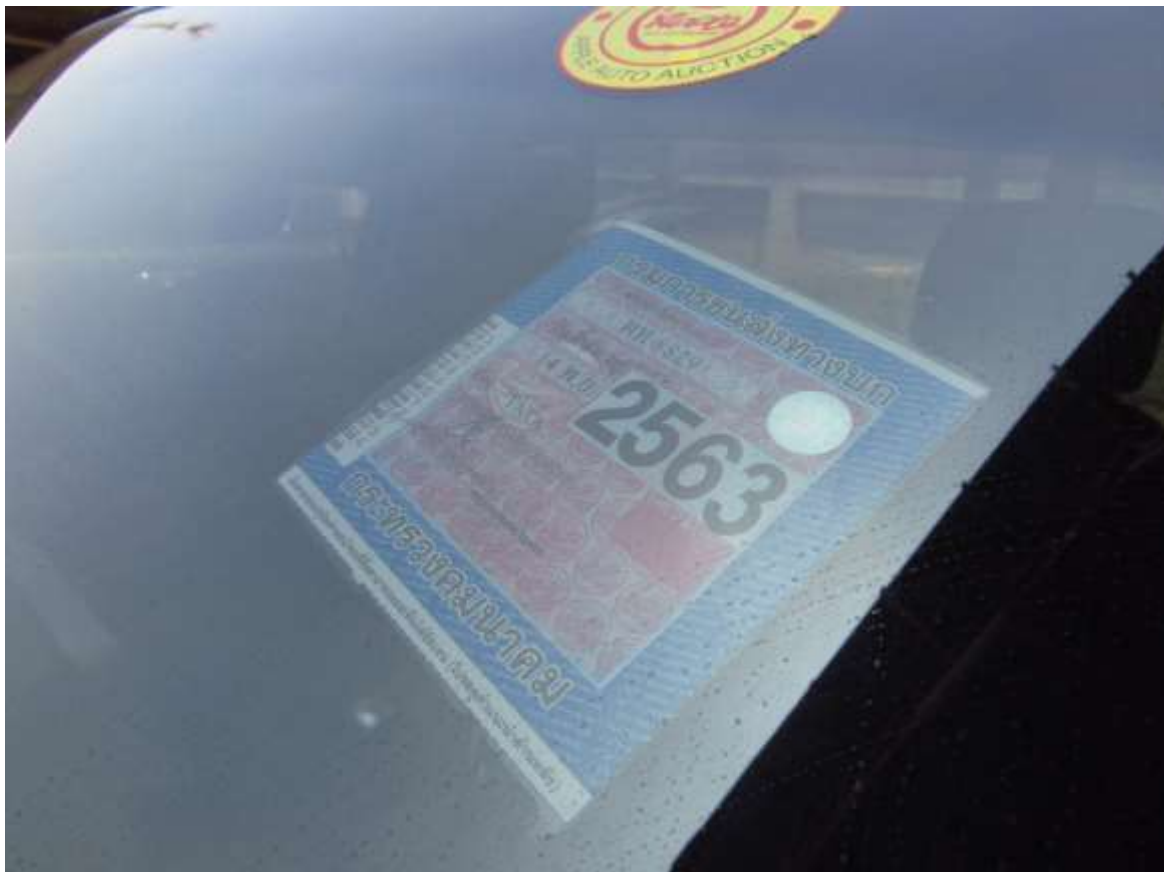
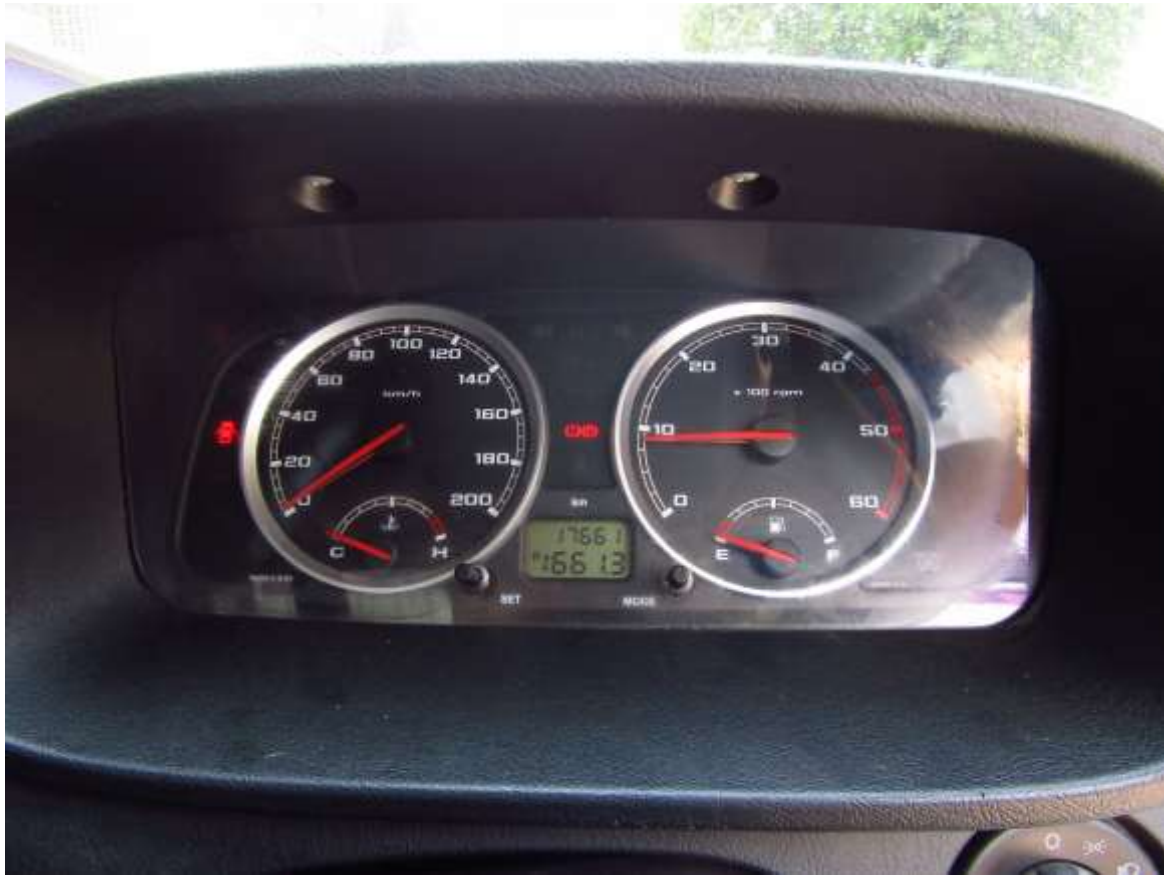
ภาพภายในด้านหน้า หลัง และ จุดบกพร่อง (ต่อ) - Interior Visual Details (Front, Rear and/or Defect) (Continued):

ที่นั่ง สภาพ Seat Appearance	สภาพตามอายุการใช้งาน
	การทำงาน การปรับ และการล็อค เบาะ Seat Adjust functional	ทำงานได้ดี
	สภาพ รางใต้เบาะ Seat slide adjust rail	สภาพตามอายุการใช้งาน
	เข็มขัดนิรภัย Seat Belts	สภาพตามอายุการใช้งาน
	อื่นๆเพิ่มเติม Others	N/A

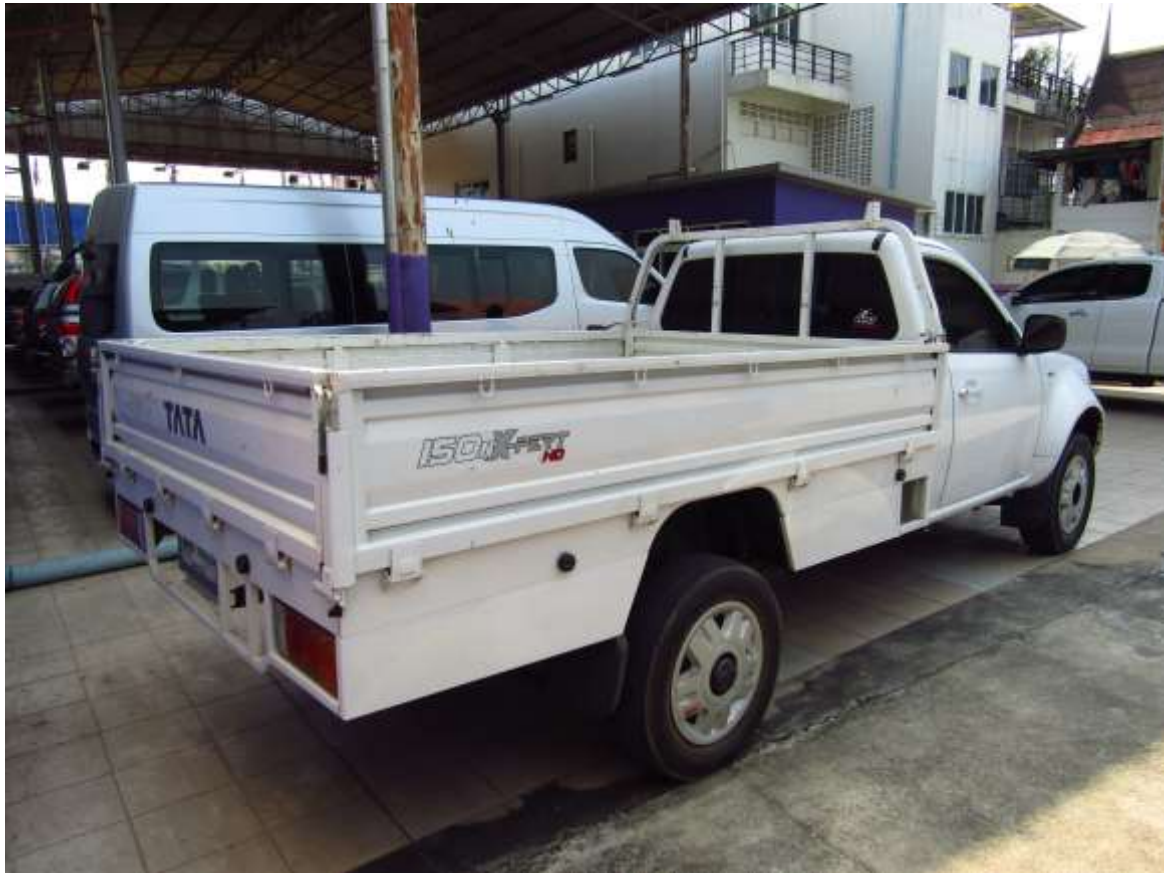
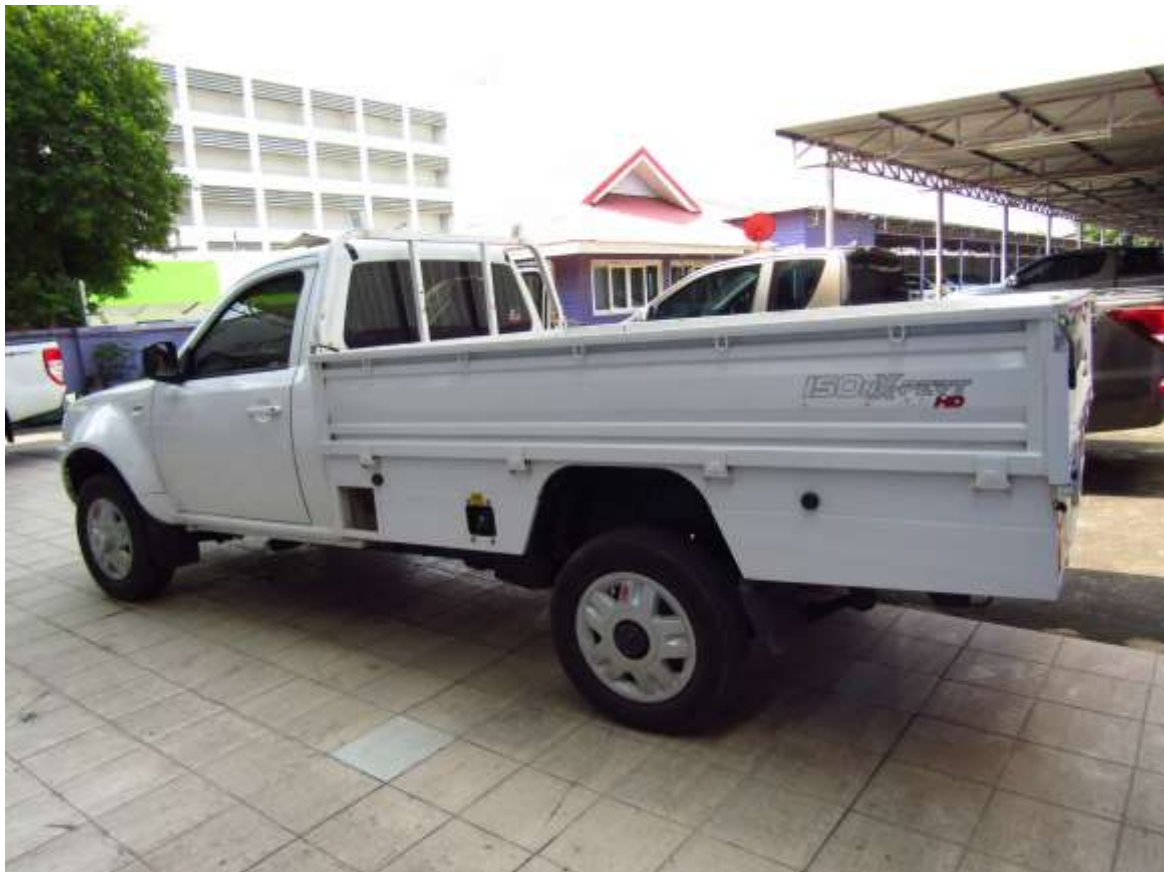
ภาพภายนอก (ต่อ) - Exterior Visual Details (Continued):

กันชนหน้า Front Bumper	ครูด
 	คาน รับกันชนหน้า (ขวา) Front Side Member (Right) Appearance	สภาพดี
 	คาน รับกันชนหน้า (ซ้าย) Front Side Member (Left) Appearance	สภาพดี
 	ฝากระโปรงหน้ารถ Bonnet	สภาพดี
 	กระจกบังลมหน้า Windshield	สภาพดี
 	หลังคา Roof	สภาพดี
 	สภาพ และการทำงาน หลังคาชั้นรูป หลังคาเปิดประทุน Sunroof/Convertible functional and appearance	N/A
 	แก้มบังโคลนหน้าขวา Front Right Wing	สภาพดี
 	ประตูหน้าขวา Front Right Door	สภาพดี
 	ประตูหลังขวา Rear Right Door	N/A
 	ประตูเลื่อนด้านขวา Sliding Right Door	N/A
 	แก้มบังโคลนหลังขวา Rear Right Wing	สภาพดี
 	บันไดขายน้าด้านขวา Right Rocker Panel	สภาพดี
 	แก้มบังโคลนหน้าซ้าย Front Right Wing	สภาพดี
