I023/0188-16

BMW X1 2.0 F48 sDrive18d xLine SUV

INSPECTION
BY ONE2CAR

Vehicle Inspection Report สรุปผลการตรวจสภาพรถ (Inspection Summary)

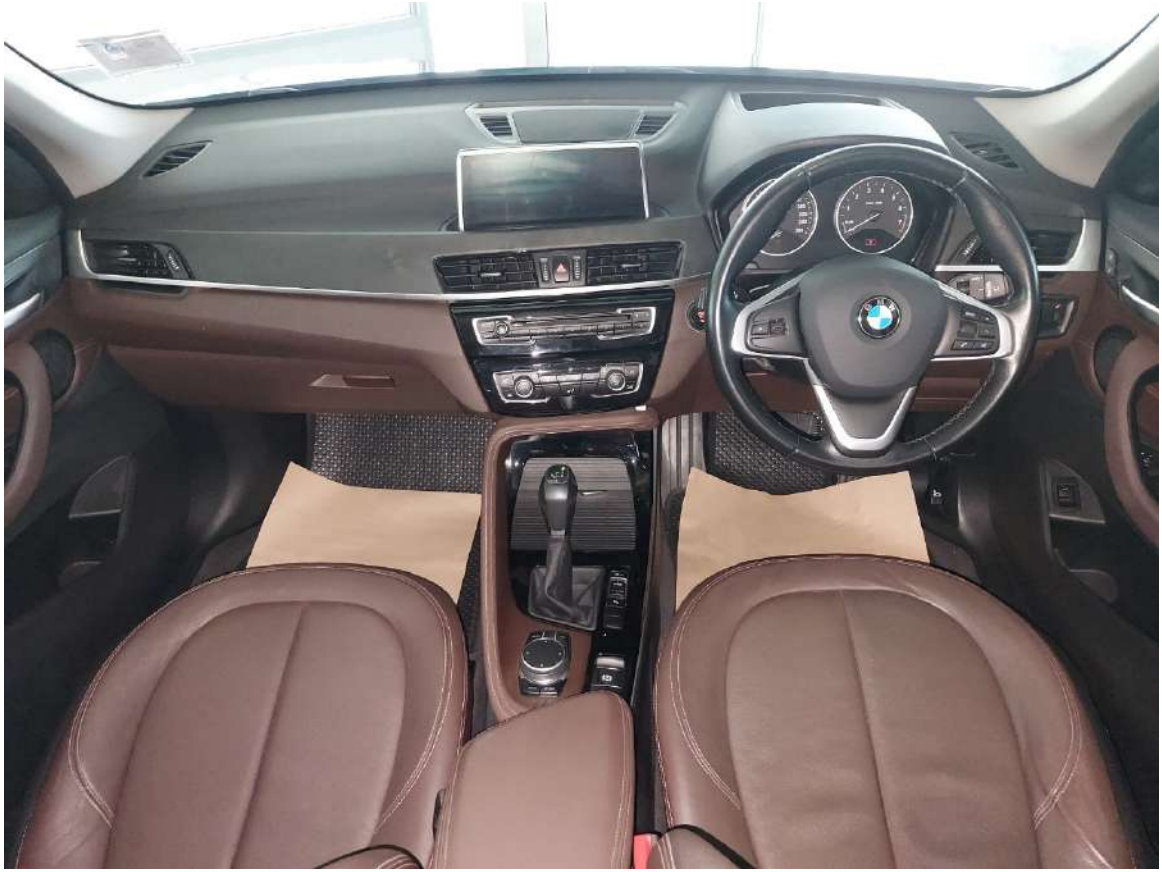
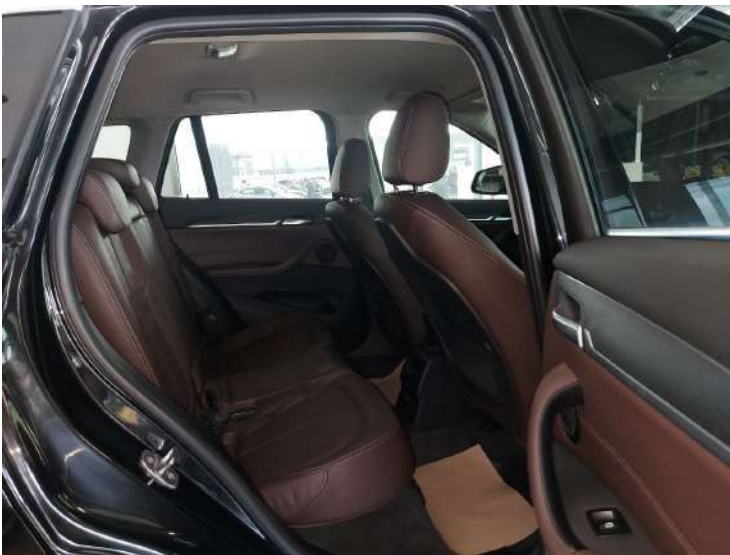
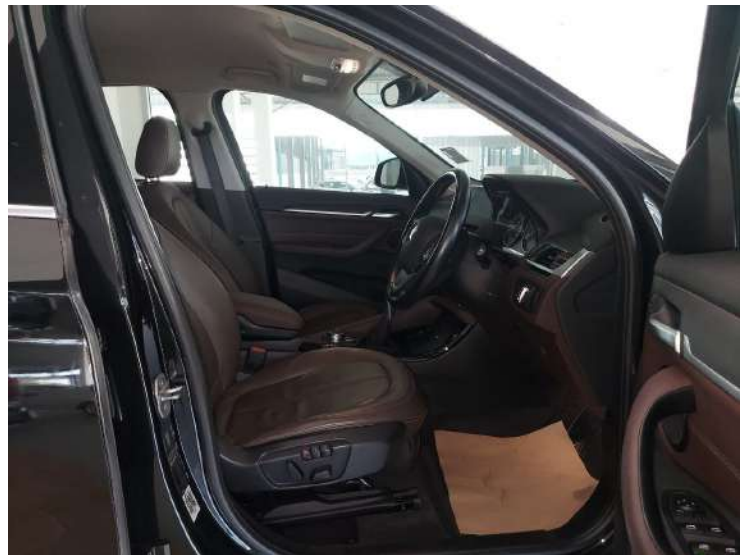
ภาพภายใน

ประเมินสภาพรวม: ผ่าน
อุปกรณ์หลัก/อุปกรณ์เสริมขณะขับที่:

- ✓ ระบบปรับอากาศ [ผ่าน]
- ✓ ไฟส่องสว่าง [ผ่าน]
- ✓ ไฟเลี้ยว/ไฟฉุกเฉิน [ผ่าน]
- ✓ หน้าปัดและมาตรวัด [ผ่าน]
- ✓ เข็มชี้ดิรภัย [ผ่าน]
- ✓ แตร [ผ่าน]
- ✓ เครื่องเล่นเพลง [ผ่าน]
- ✓ ระบบปัดน้ำฝน [ผ่าน]
- ✓ เบาะนั่งยึดแน่น [ผ่าน]
- ✓ กระจกไฟฟ้า [ผ่าน]

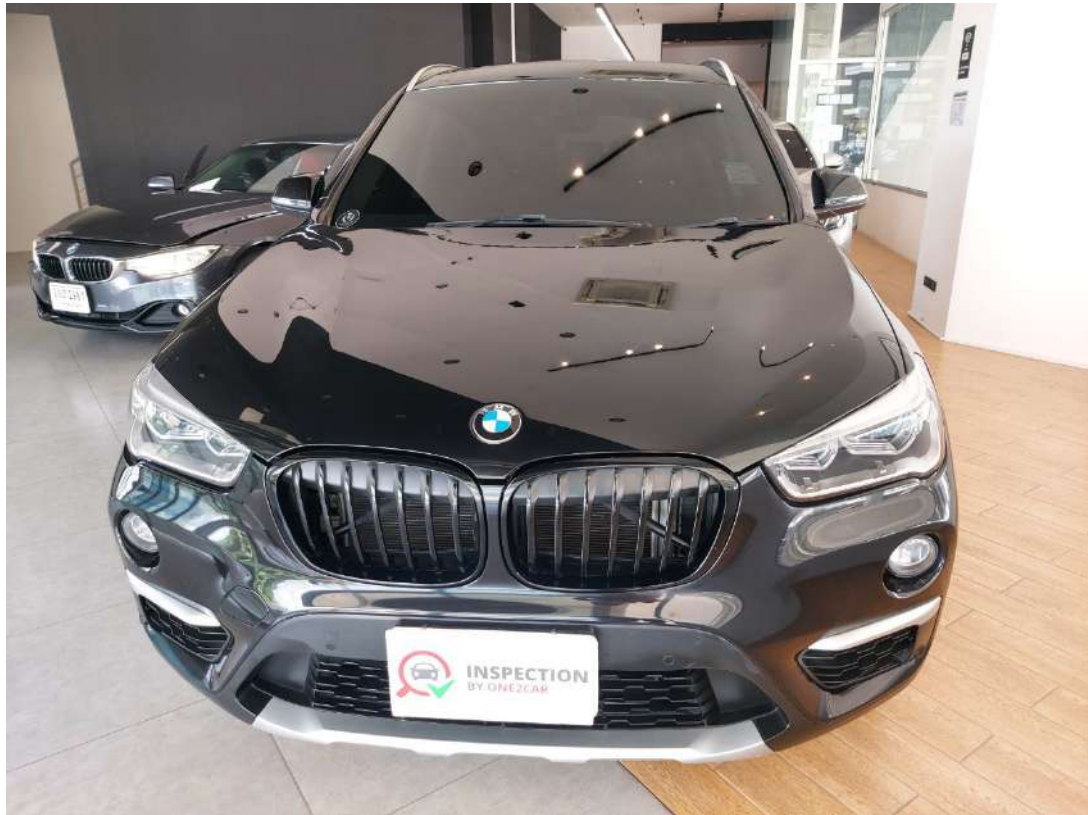
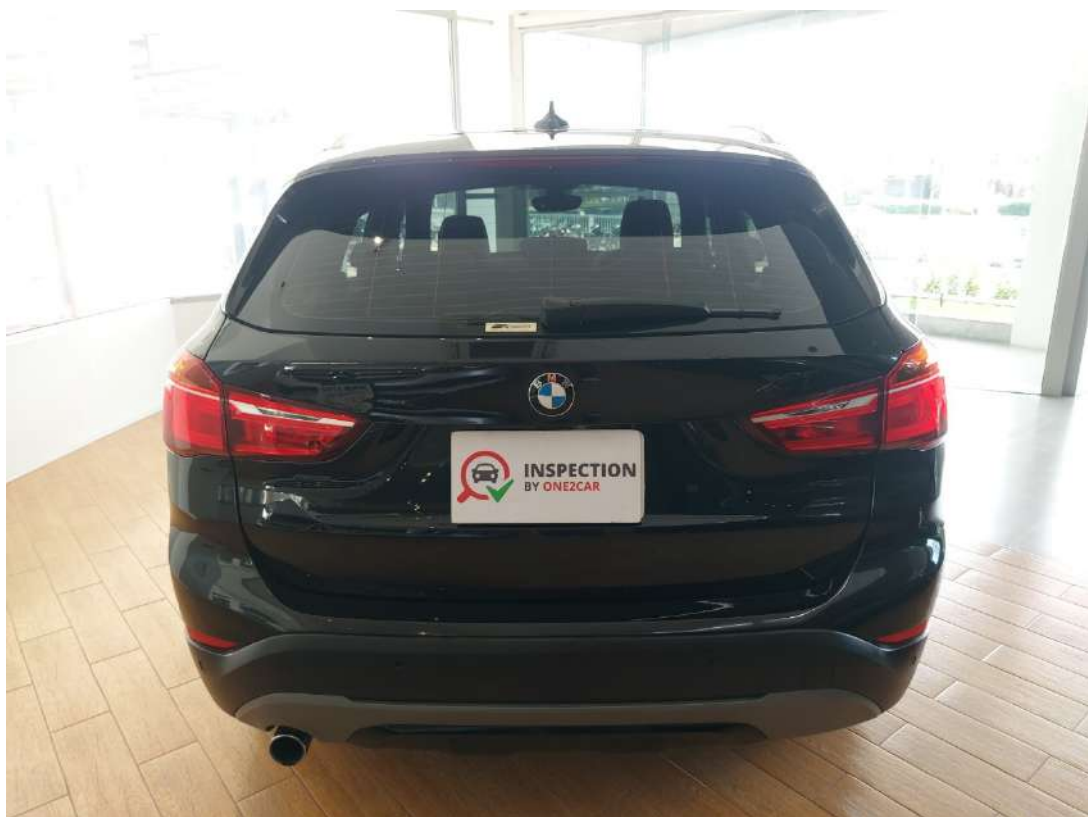
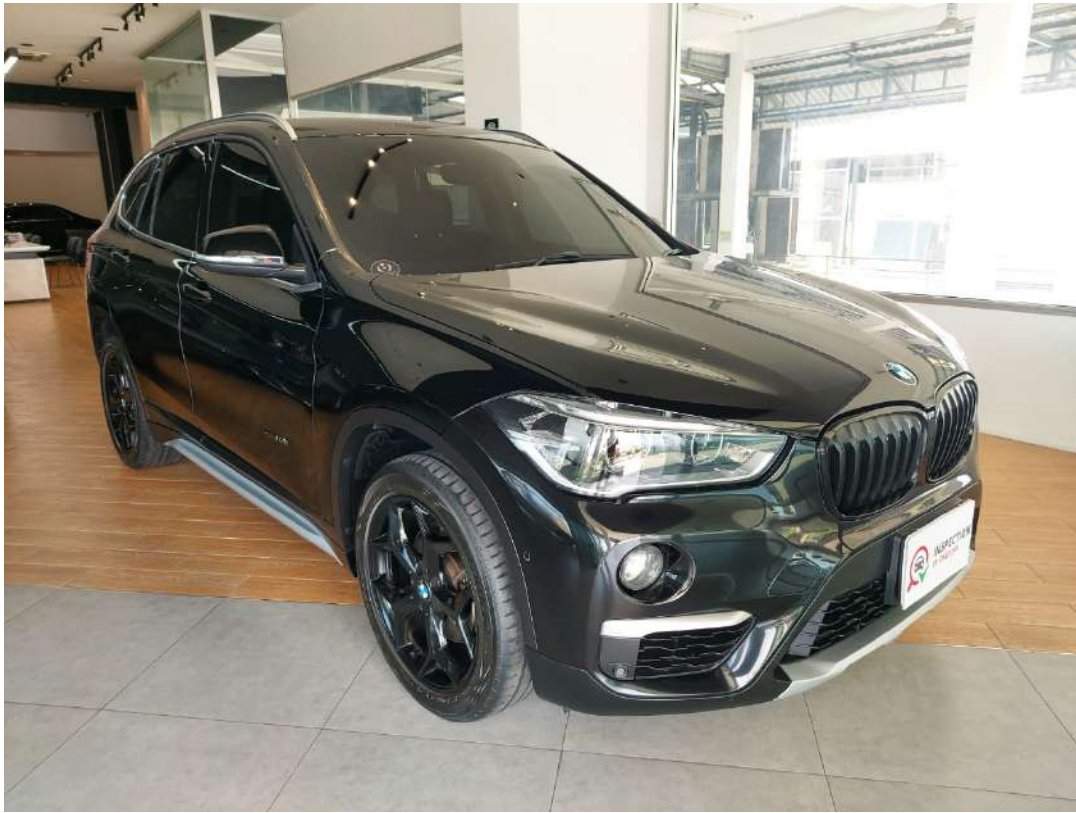
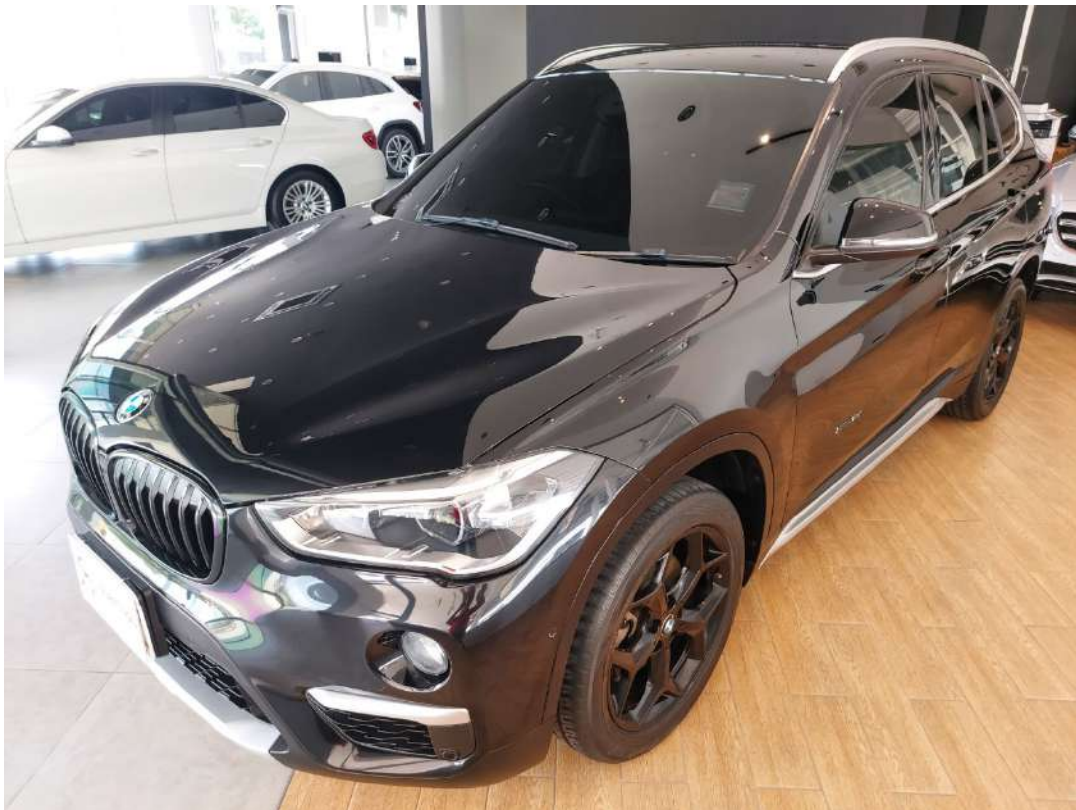
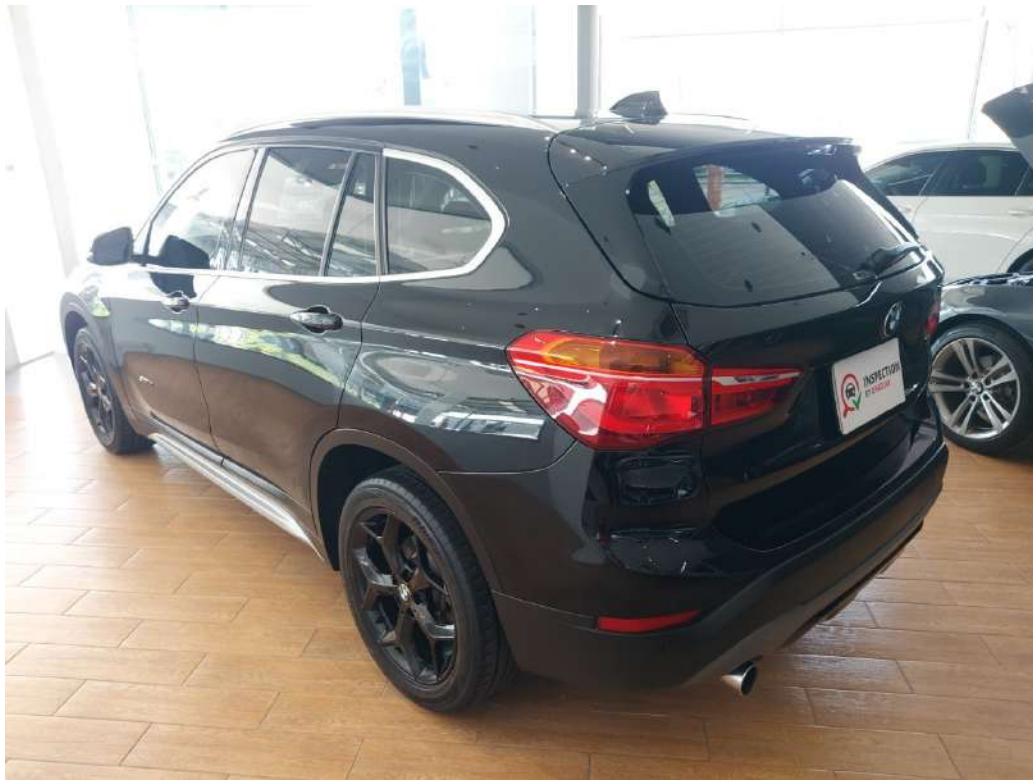
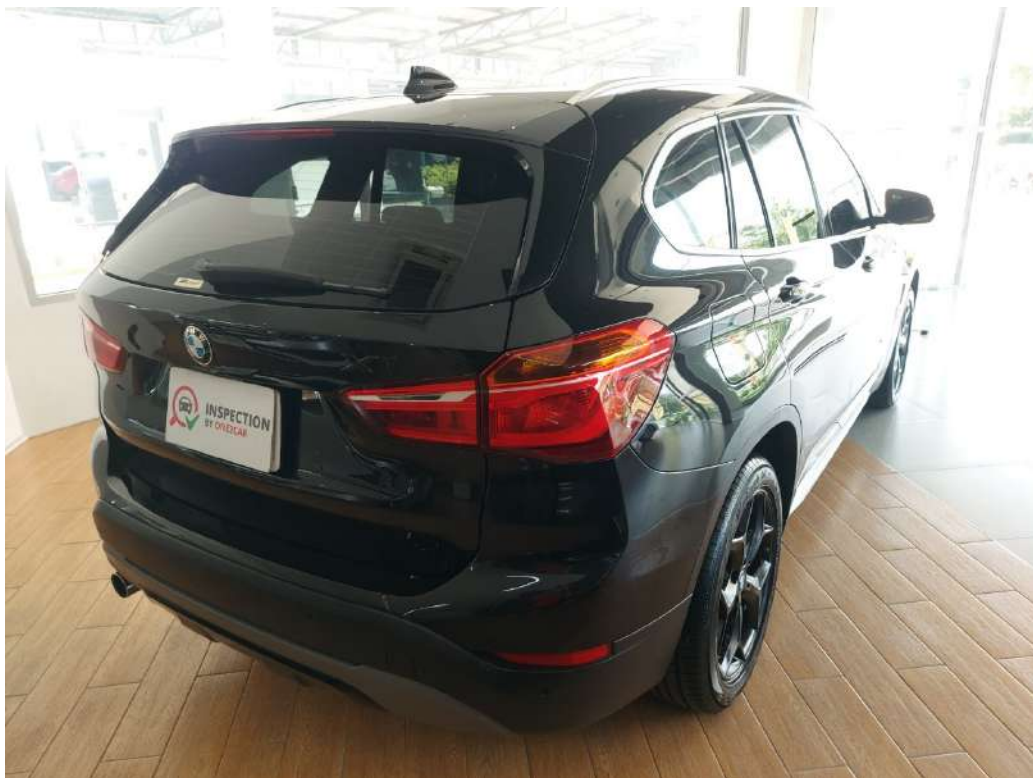
ภาพภายนอก

- ประเมินสภาพรวม: ผ่าน
รายการที่รอการแก้ไข: ไม่พบรายการแก้ไข
ชิ้นส่วนประกอบตัวถังรถ
- ✓ แผ่นเพลทเลขตัวถังมองเห็นได้ชัดเจน
 - ✓ ชิ้นส่วนประกอบตัวถังรถ ผ่านการวัดค่าความหนาของสีแล้ว
 - ✓ สีสอดตรงตามเสาเอกสารถะเบียน
