Vehicle Inspection Report สรุปผลการตรวจสภาพรถ (Inspection Summary)

เลขคำขอบริการ (Job No.) :: I022/0001-44

Apr 18, 2022

NISSAN NAVARA NP300 2.5 DOUBLE CAB...

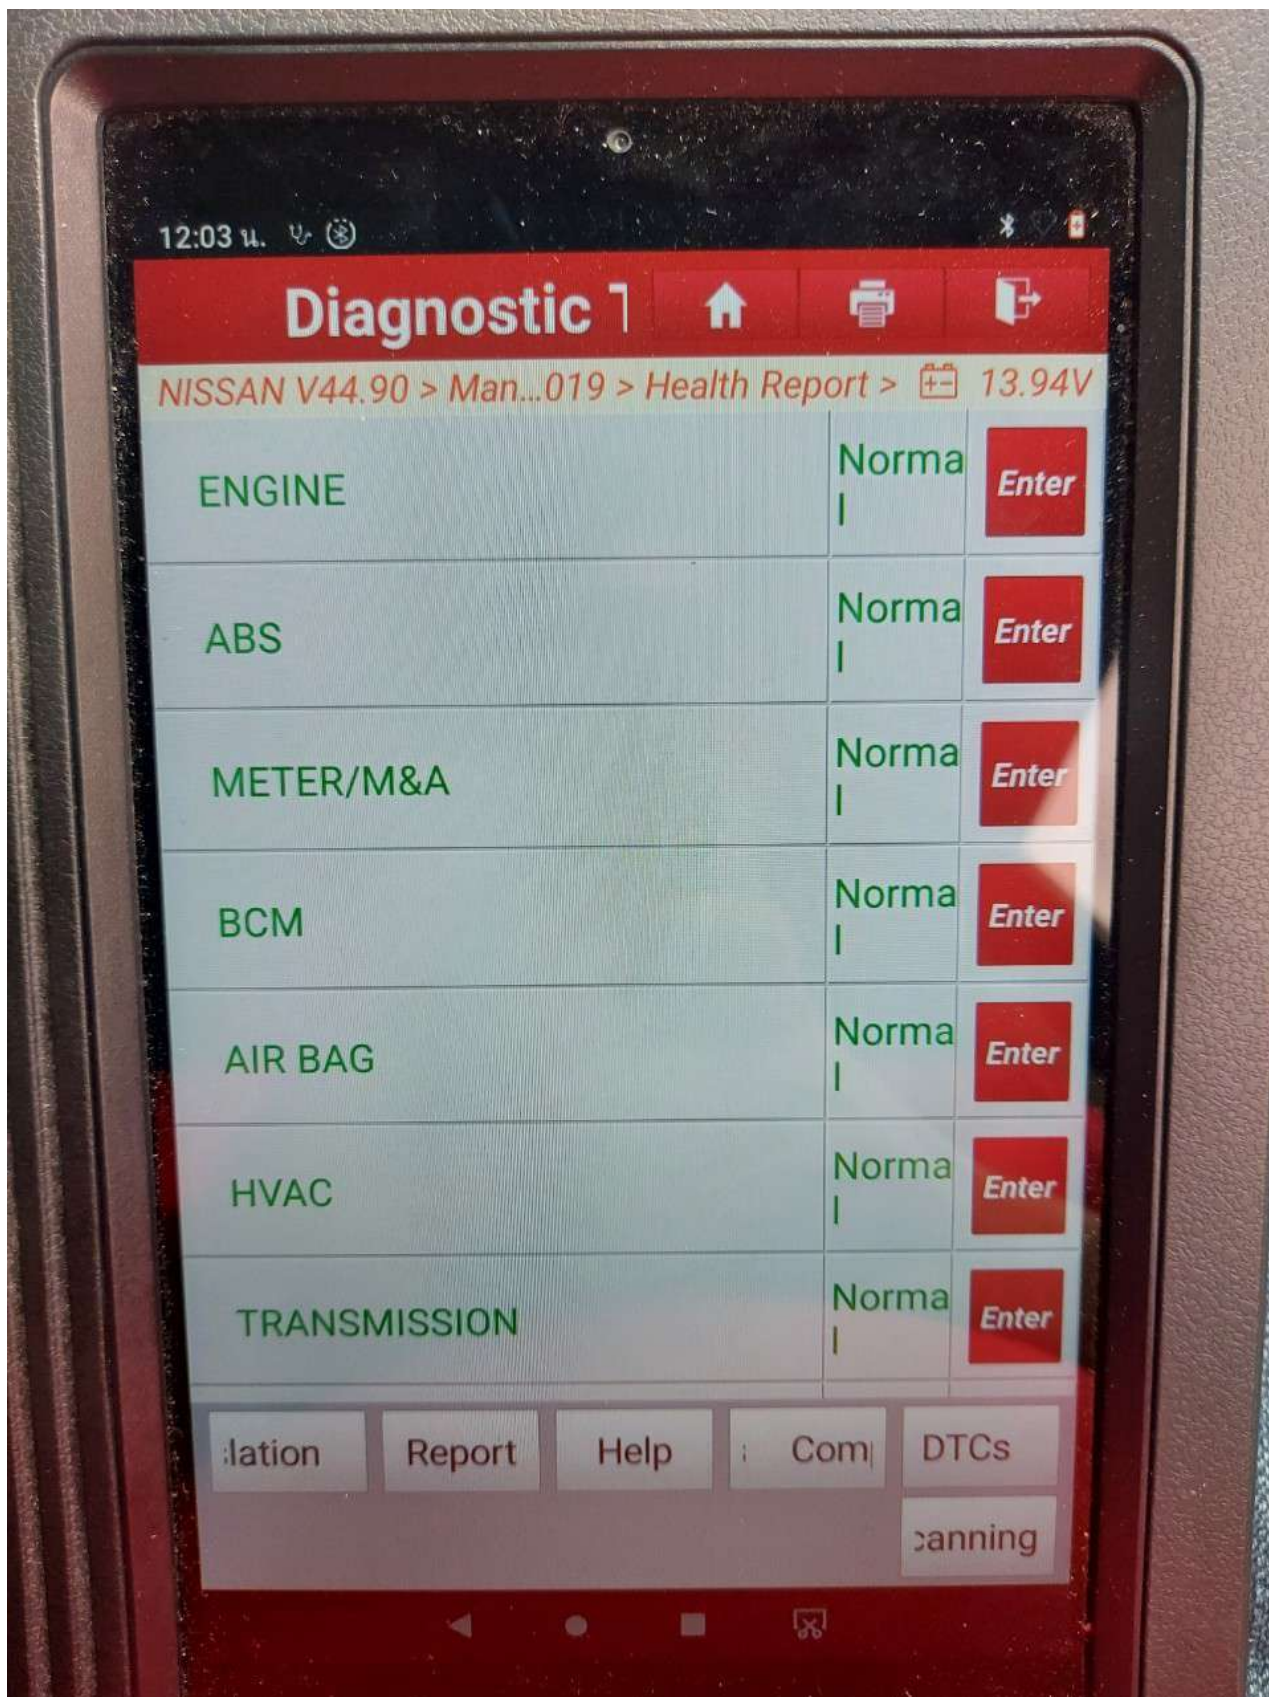
ภาพ OBD

รายการตรวจ 6 รายการ	สถานะ
1.1 ไม่เคยเกิดอุบัติเหตุรุนแรงจนทำให้โครงสร้างรถมีปัญหาความปลอดภัย No Evidence of Major or Hail Damage	ดี (Good)
1.2 ไม่มีการตัดต่อ ตัดแปลง คัชชี และโครงสร้างรถ No chassis and cab structure modified	ดี (Good)
1.3 ไม่เคยประสบภัยจมน้ำ No Evidence of Flood	ดี (Good)
1.4 ไม่เคยประสบภัยอัคคีภัย No Evidence of Fire	ดี (Good)
1.5 การวินิจฉัยผ่านทาง OBD On-Board Diagnostics (OBD)	ดี (Good)
1.6 สภาพรถโดยรวม Overall Appearance	ดี (Good)
