# Vehicle Inspection Report

## สรุปผลการตรวจสอบ (Inspection Summary)

| ยี่ห้อ/รุ่น (Brand/Model): MITSUBISHI TRITON 2.4 MEGA CAB PLUS MT | วันที่ตรวจสอบรถยนต์ (Date of Inspection): 14/05/64 |
| หมายเลขตัวถัง (VIN): MMT CJKK10LH011641 | เลขคำขอบริการ (Job No.): I021/0024-3 |

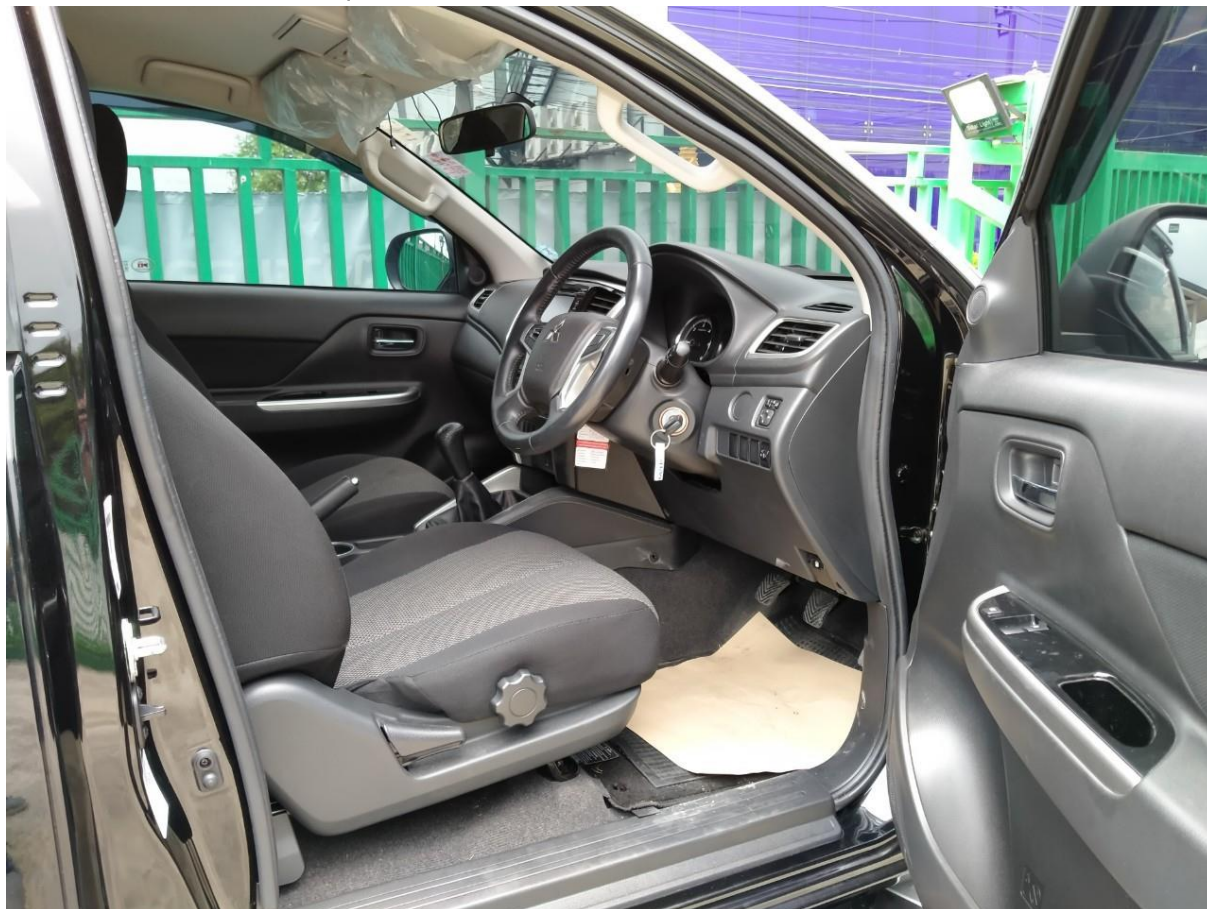
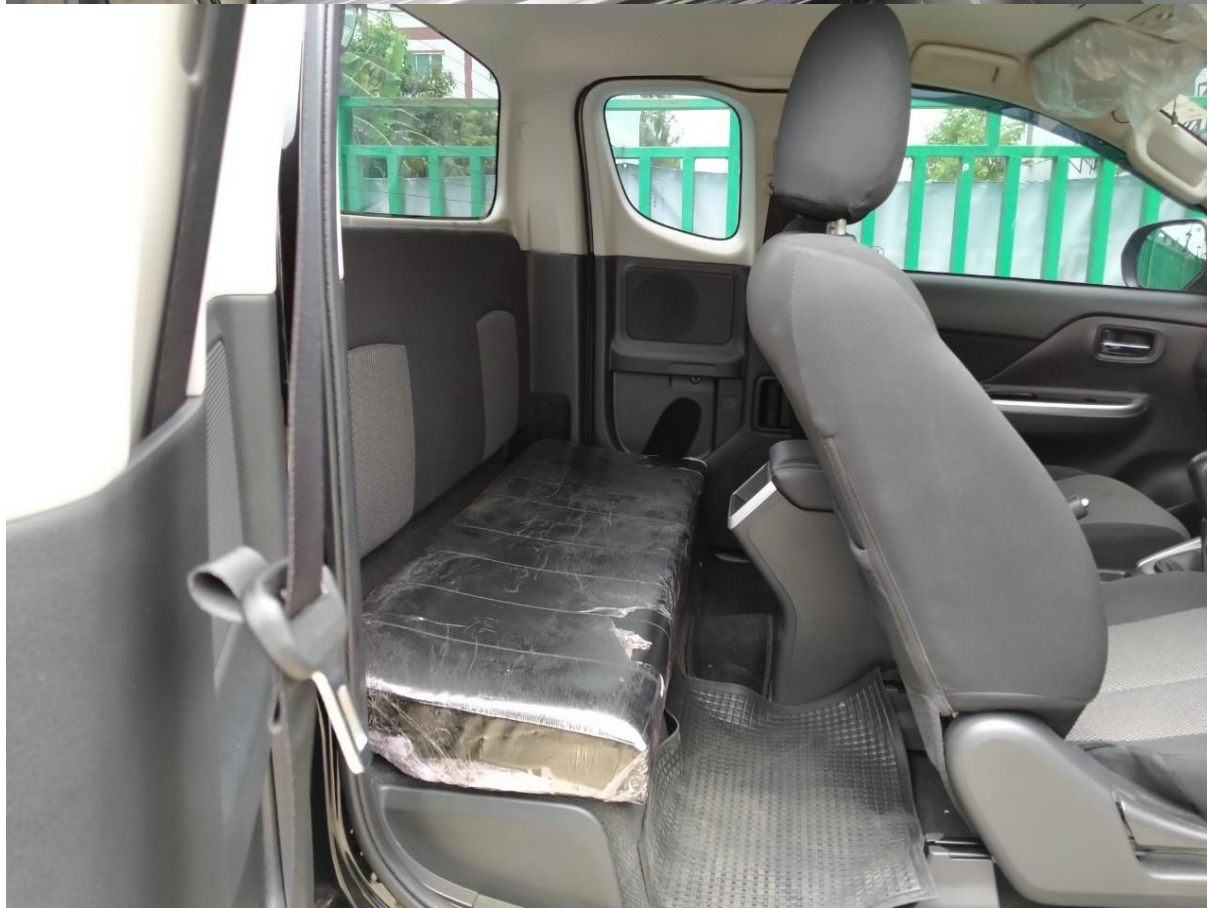
ภาพภายในด้านหน้า หลัง และ จุดบกพร่อง (ต่อ) -Interior Visual Details (Front, Rear and/or Defect) (Continued):

| | ที่นั่ง สภาพ<br>Seat Appearance | สภาพดีตามอายุการใช้งาน |
| | การทำงาน การปรับ และการล็อกเบาะ<br>Seat Adjust functional | ทำงานได้ดี |
| | สภาพรางได้เบาะ<br>Seat slide adjust rail | สภาพดีตามอายุการใช้งาน |
| | เข็มขัดนิรภัย<br>Seat Belts | สภาพดีตามอายุการใช้งาน |
