# Vehicle Inspection Report

| ยี่ห้อ/รุ่น (Make/Model): TOYOTA VIOS | วันที่ตรวจสอบรถยนต์ (Date of Inspection): 02.05.61 |
| เลขตัวถัง (VIN): MR053HY9305092126 | เลขคำขอบริการ (Job No.): I018/064-002 |

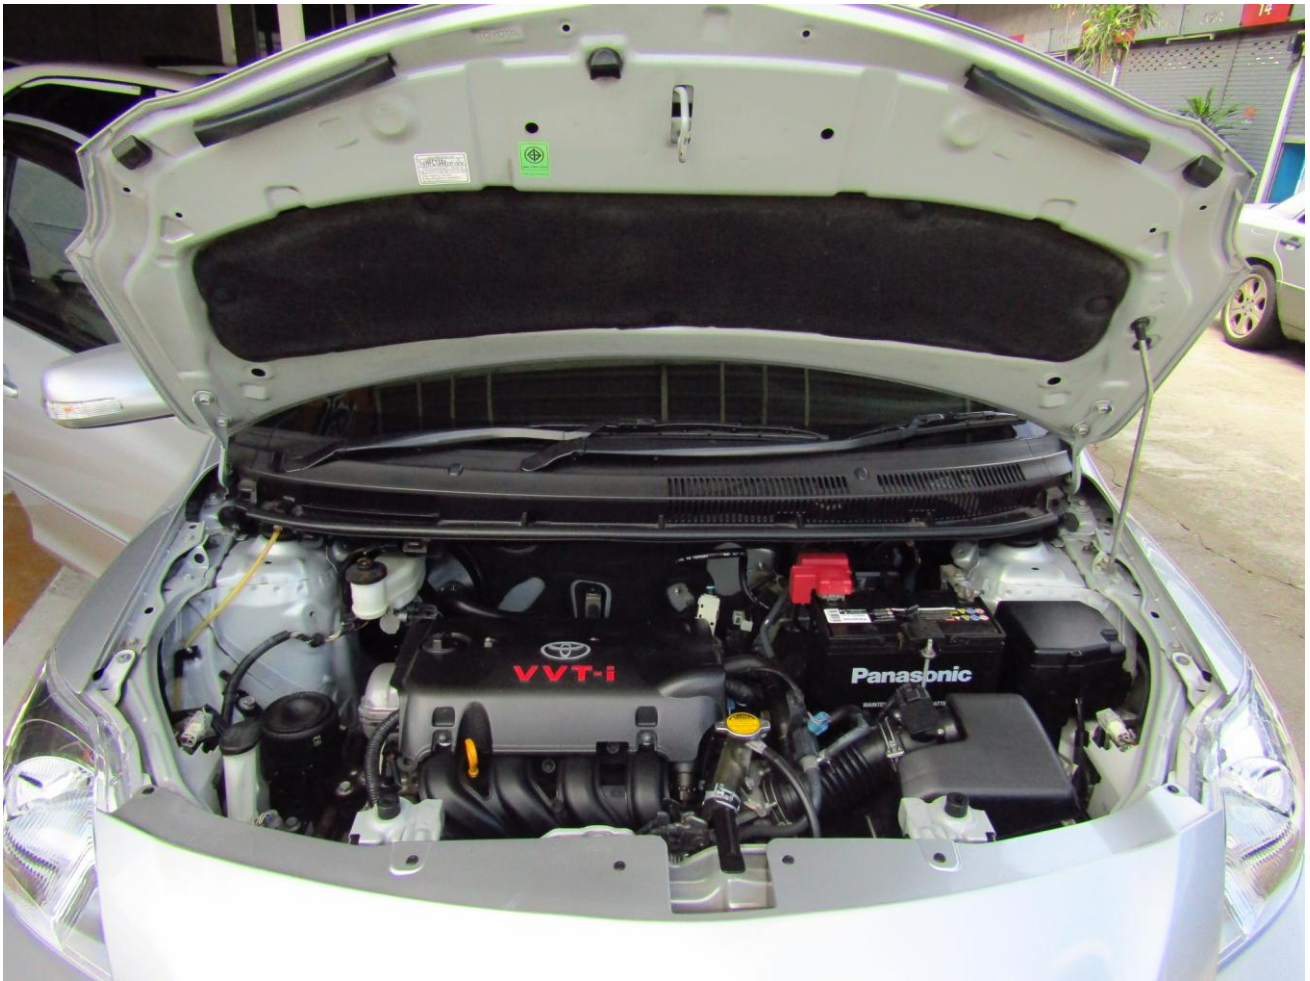
ภาพห้องเครื่อง - Engine Bay Visual Details

| | เครื่องยนต์ไม่พบการรั่วซึม<br>No any leak on engine | ใช่ |
| | การรั่วไหลของน้ำมัน<br>Fluid Leaks | ไม่มี |
