Vehicle Inspection Report

สรุปผลการตรวจสอบ (Inspection Summary)

ยี่ห้อ/รุ่น (Make/Model): TOYOTA COROLLA ALTIS	วันที่ตรวจสอบรถยนต์ (Date of Inspection): 04.05.61
เลขตัวถัง (VIN): MR053REH204138136	เลขคำขอบริการ (Job No.): I018/057-026
เลขเครื่องยนต์ (Engine No.): 2ZR-X245381	Vehicle Picture:

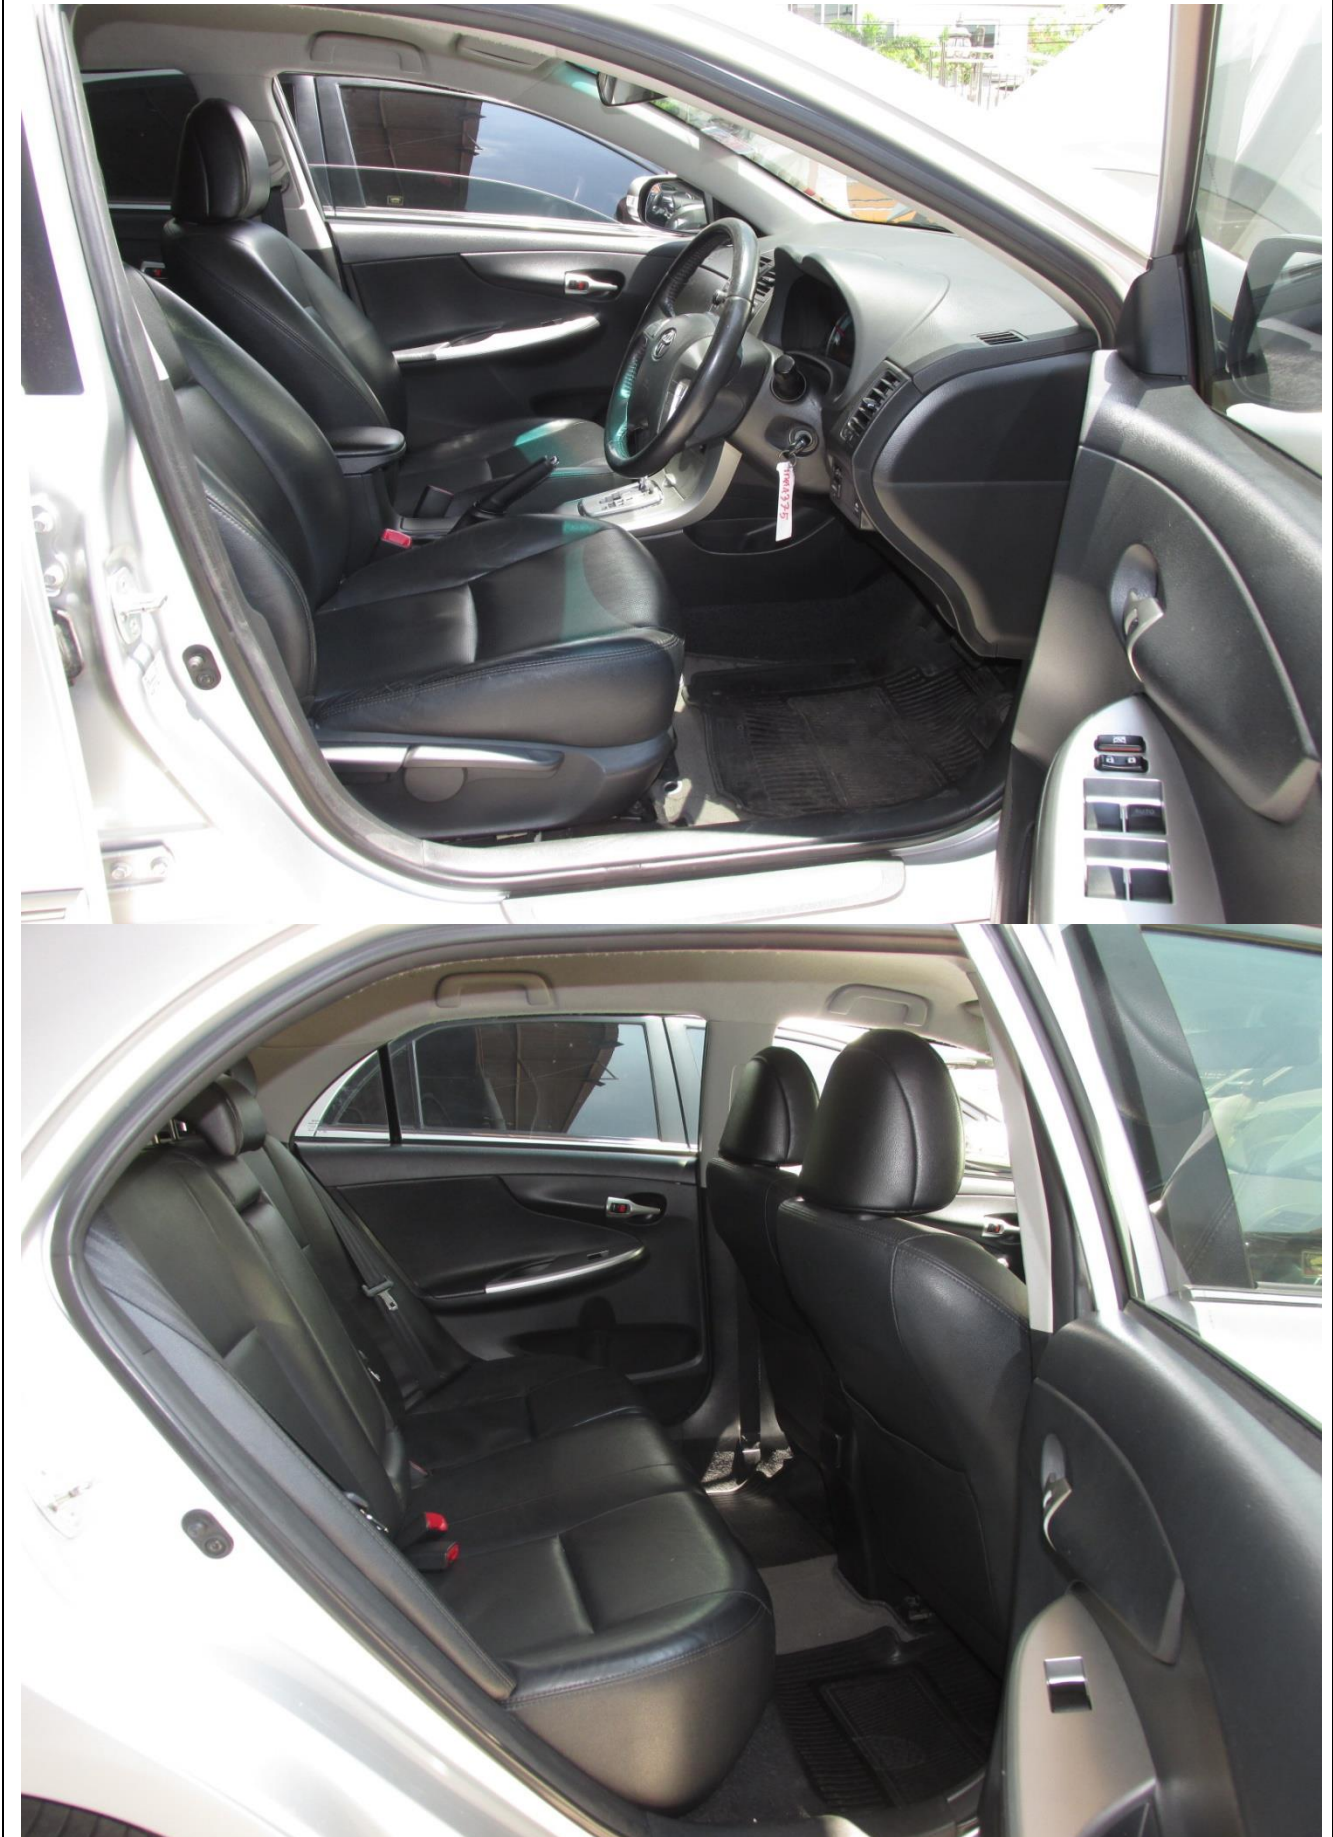
ภาพภายในด้านหน้า หลัง และ จุดบกพร่อง (ต่อ) - Interior Visual Details (Front, Rear and/or Defect) (Continued):

แผงคอนโซล Other Trims	พวงมาลัยหนังลอก
