# Vehicle Inspection Report

ยี่ห้อ/รุ่น (Make/Model): TOYOTA COROLLA ALTIS	วันที่ตรวจสอบรถยนต์ (Date of Inspection): 23.1.61
เลขตัวถัง (VIN): MO53REE104145716	เลขคำขอบริการ (Job No.): I017/0104-015
เลขเครื่องยนต์ (Engine No.): 1ZR-X222060	Vehicle Picture:

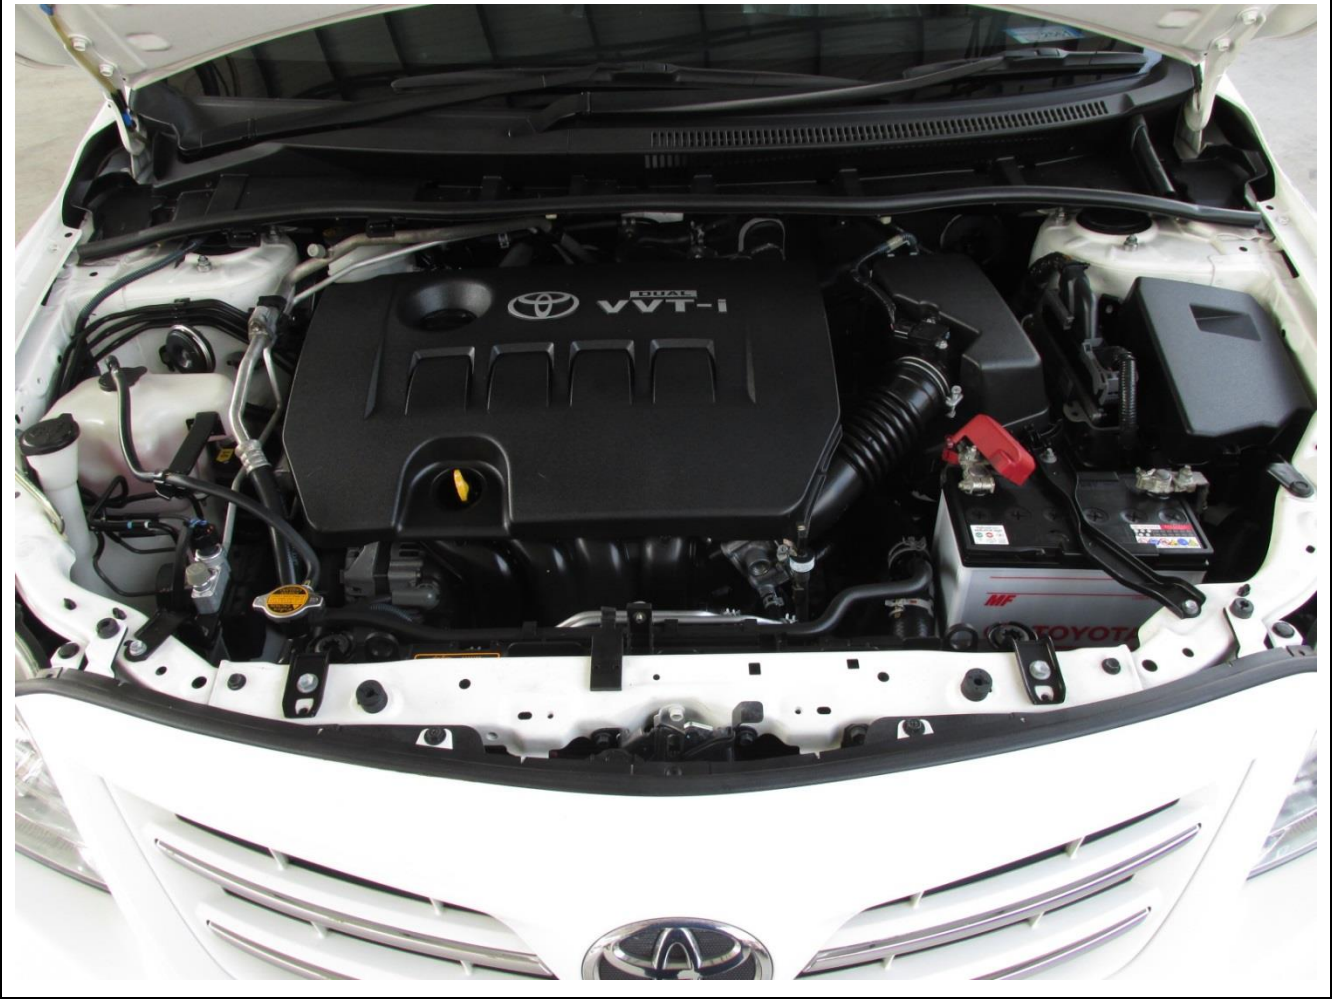
ภาพห้องเครื่อง - Engine Bay Visual Details

เครื่องยนต์ไม่พบการรั่วซึม No any leak on engine	ใช่

แบตเตอรี่ไม่รั่ว และ ชุดยึด ไม่มีสนิม No any leak on battery and no corrosion on battery support bracket	สภาพดีตามอายุการใช้งาน
