Vehicle Inspection Report สรุปผลการตรวจสภาพรถ (Inspection Summary)

1023/0013-44

Isuzu D-Max 1.9 SPACE CAB S

28 มี.ค. 2023

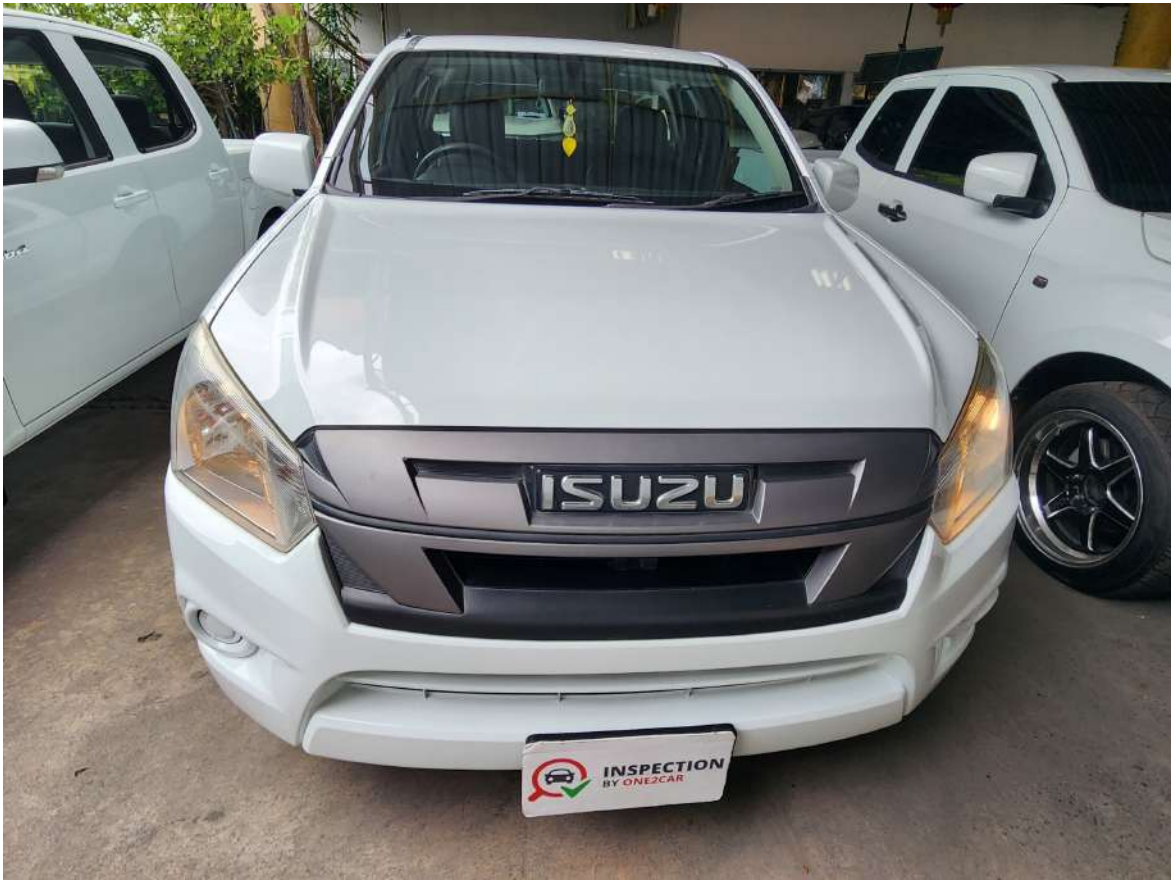
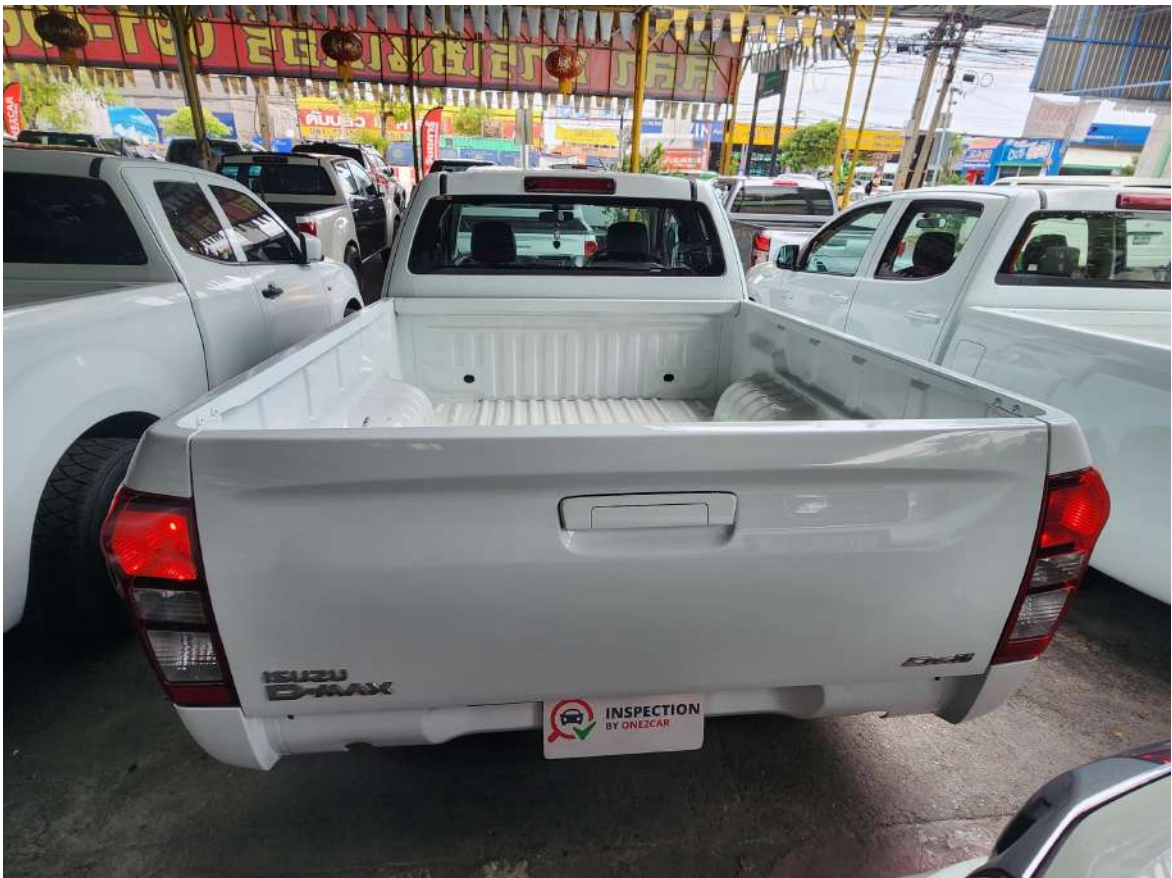
ภาพภายนอก

- ✓ แผ่นเพลทเลขตัวถังมองเห็นได้ชัดเจน
- ✓ ชิ้นส่วนประกอบตัวถังรถ ผ่านการวัดค่าความหนาของสีแล้ว
- ✓ สีรถตรงตามเสาเอกสารถะเบียน
- ✓ ไฟท้ายหลังซ้ายแตก
