# Vehicle Inspection Report

ยี่ห้อ/รุ่น (Brand/Model): ISUZU D-MAX SPACECAB 1.9 M/T	วันที่ตรวจสอบรถยนต์ (Date of Inspection): 12-11-63
หมายเลขตัวถัง (VIN): MP1TFR87JGT024453	เลขคำขอบริการ (Job No.): I020/0056-06
หมายเลขเครื่องยนต์ (Engine No.): RZ4EPE5405	Vehicle Picture:  
ปีที่ผลิต (Build Date): 2016	
สีรถ (Color): ขาว	
ระยะการใช้งาน(Mileage): 83,327 กม.	
หมายเลขทะเบียน (No. Plate): 1 ตว 3910 กทม.	
วันครบกำหนดชำระภาษี (Registration Expiry): 16 มิ.ย. 64	
ชื่อลูกค้า (Customer Name): BB Smart Car 5	
ที่อยู่(Address): มหาชัย	
โทรศัพท์ (Tel): 088 599 9999	
สถานที่ตรวจสอบรถ (Inspection Place): BB Smart Car 5

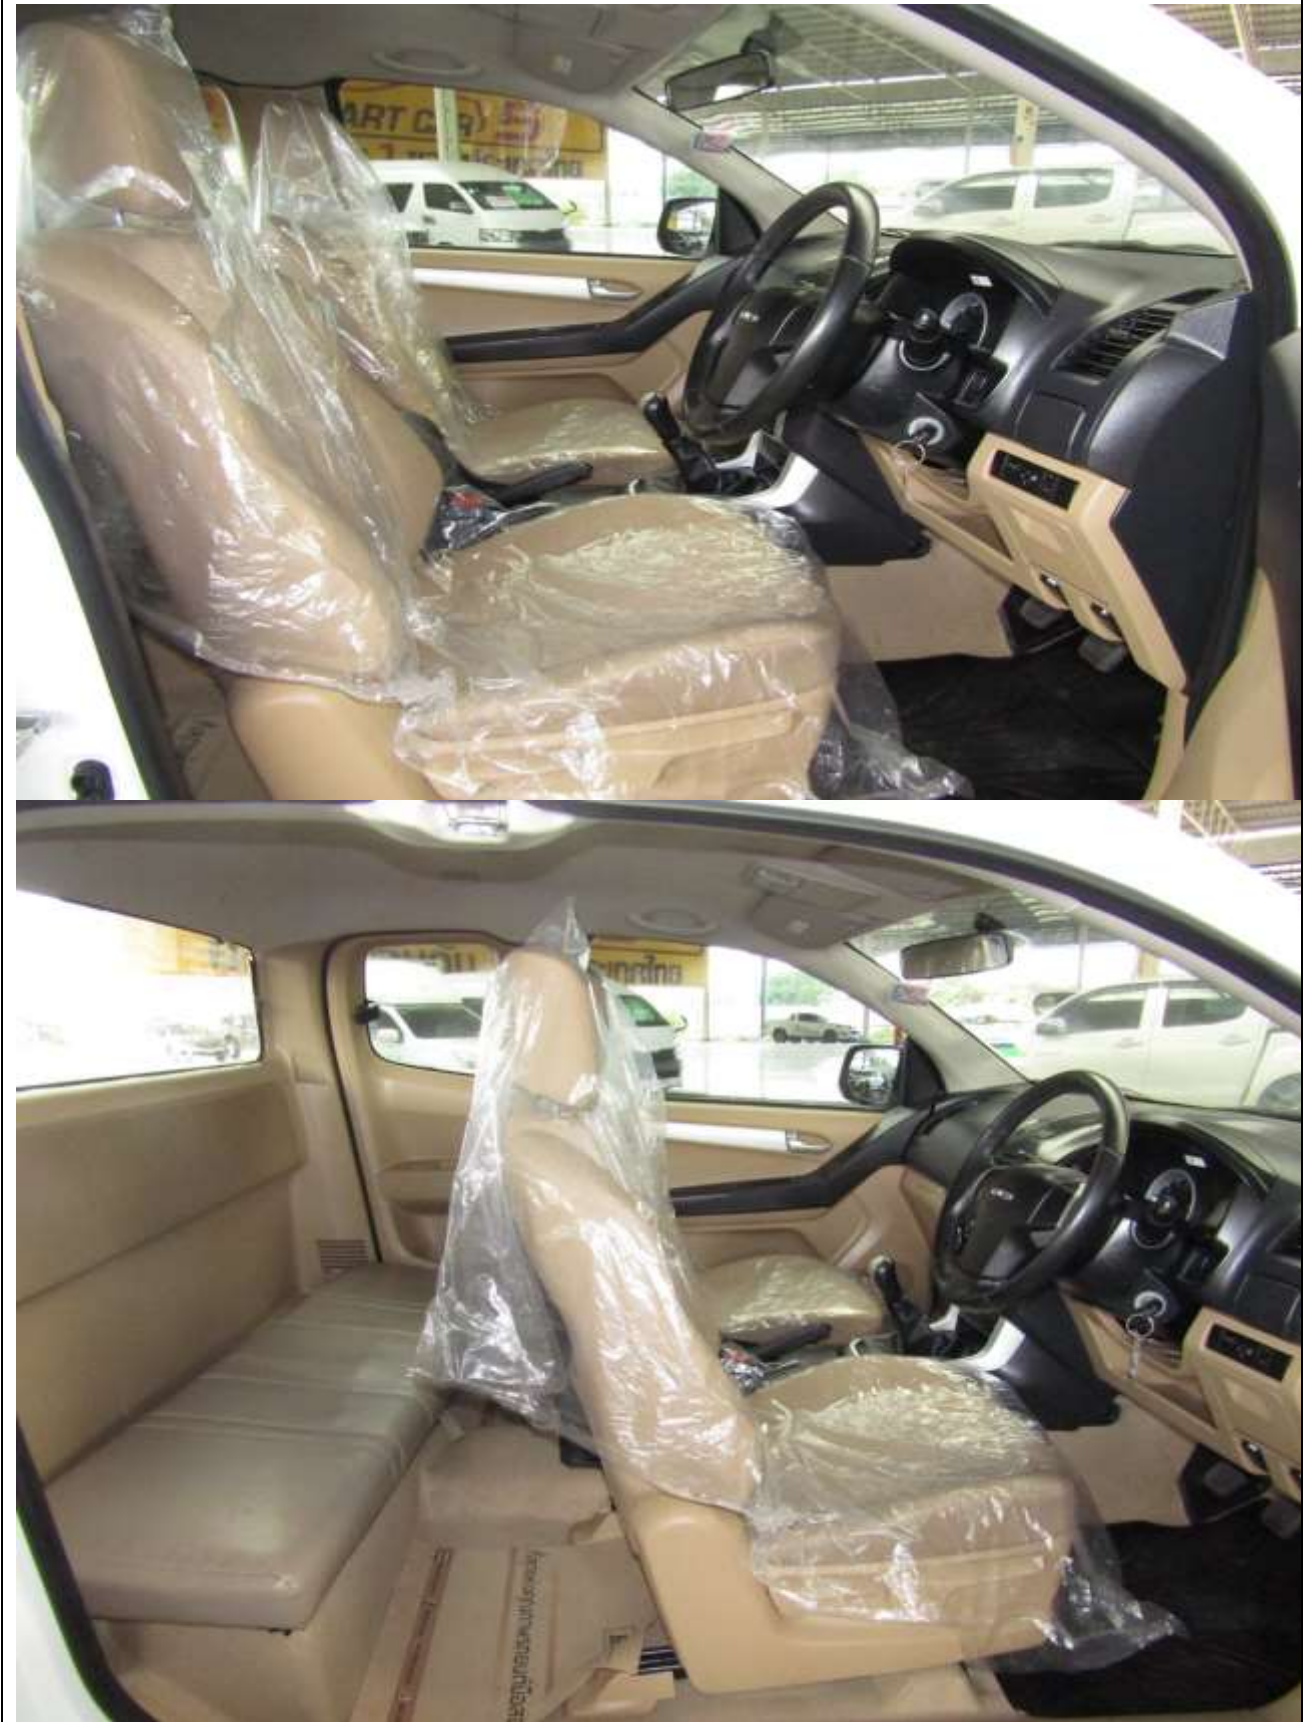
ภาพภายในด้านหน้า หลัง และ จุดบกพร่อง (ต่อ) - Interior Visual Details (Front, Rear and/or Defect) (Continued):

ที่นั่ง สภาพ Seat Appearance	สภาพดีตามอายุการใช้งาน
 	การทำงาน การปรับ และการล็อก เบาะ Seat Adjust functional	ทำงานได้ดี
 	สภาพ รางใต้เบาะ Seat slide adjust rail	สภาพดีตามอายุการใช้งาน
 	เข็มขัดนิรภัย Seat Belts	สภาพดีตามอายุการใช้งาน
