I023/0087-84

BMW 320d 2.0 G20 M Sport Sedan

20 มิ.ย. 2023

Vehicle Inspection Report สรุปผลการตรวจสภาพรถ (Inspection Summary)

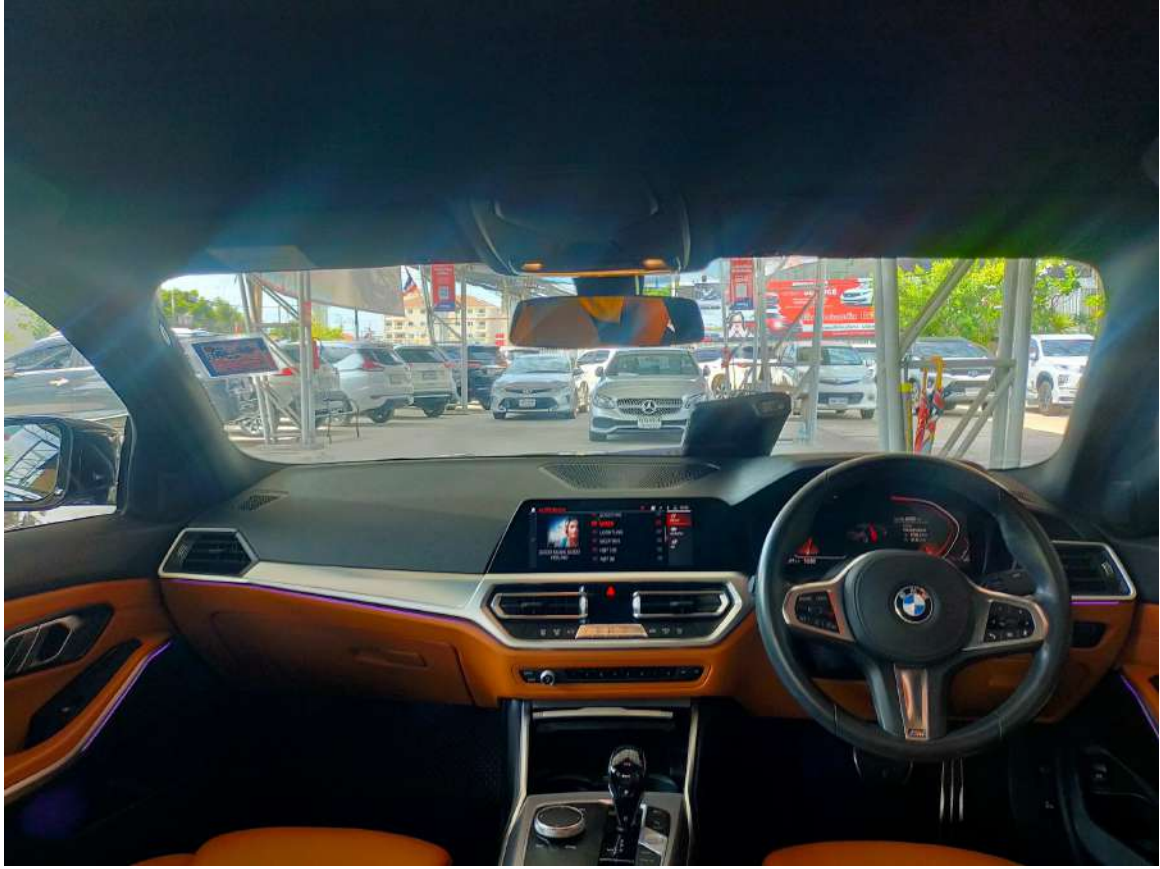
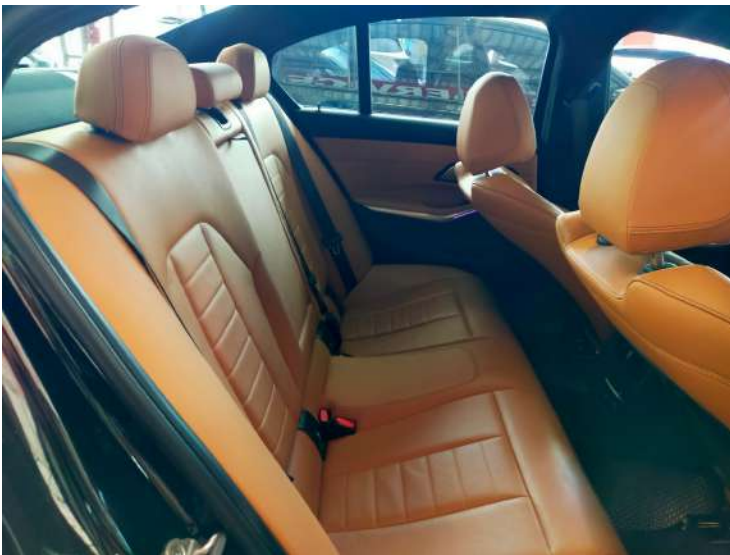
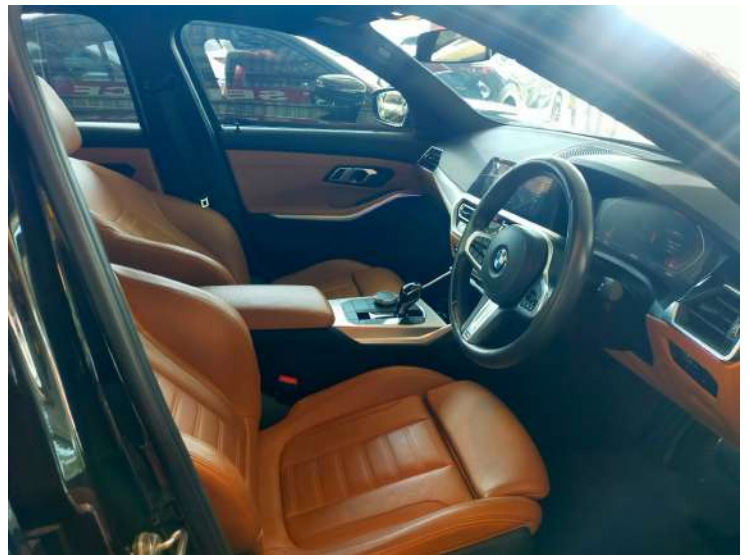
ภาพภายใน

รายการตรวจ 20 รายการ	สถานะ
2.1 สภาพที่นั่ง Seat Appearance	ดี (Good)
2.2 การทำงาน การปรับ และการล็อกเบาะ Seat Adjust functional	ดี (Good)
2.3 สภาพรางไต่เบาะ Seat slide adjust rail	ดี (Good)
2.4 เข็มขัดนิรภัย Seat Belts	ดี (Good)
2.5 แผงคอนโซลหน้า Other Trims	ดี (Good)
2.6 เครื่องเสียงภายในรถ Radio/ Multiplayer	ดี (Good)
2.7 ลำโพง Speaker working	ดี (Good)
2.8 ไล่ฝ้ากระจกหลัง Rear Window Demister	ดี (Good)
2.9 อุปกรณ์ปรับอากาศทำความเย็นและความร้อน Air Condition/Heater	ดี (Good)

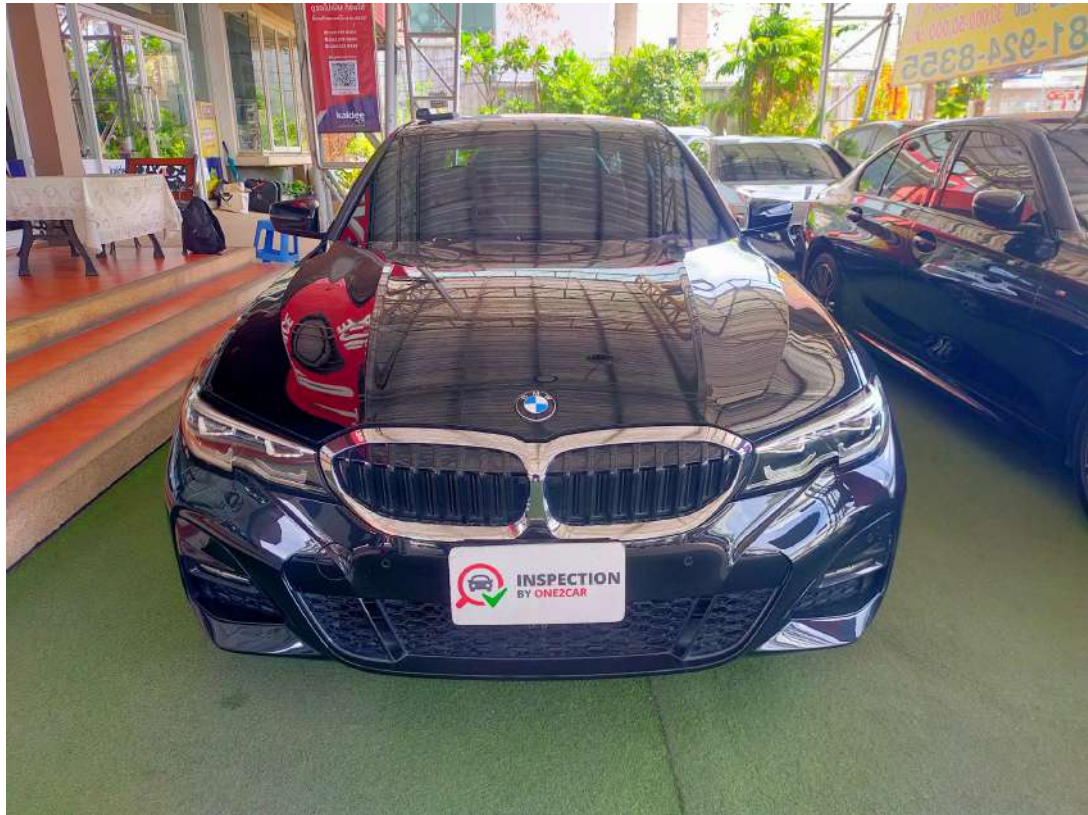
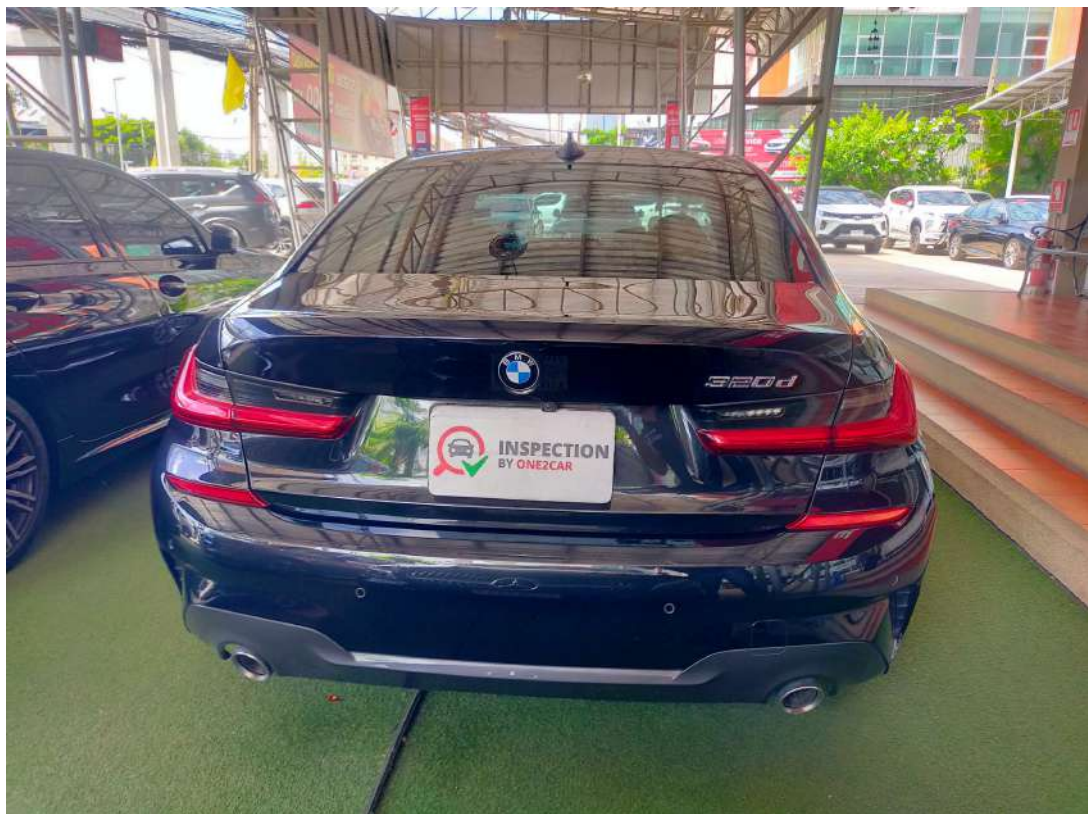
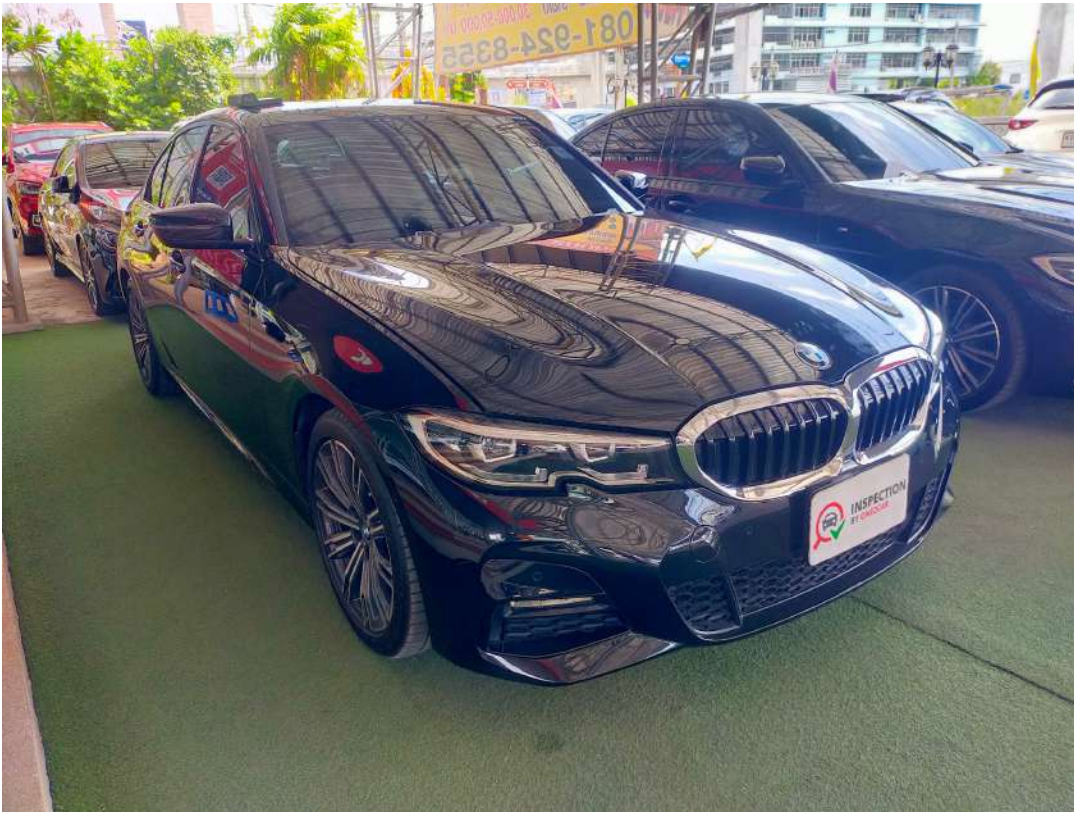
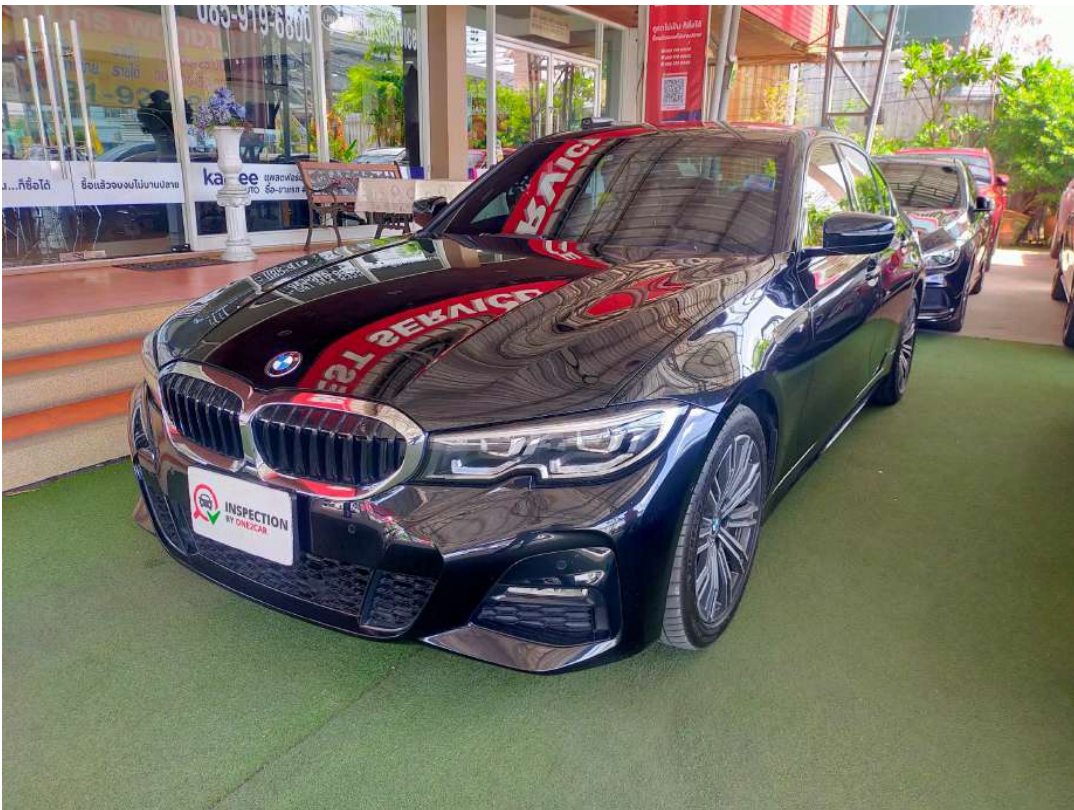
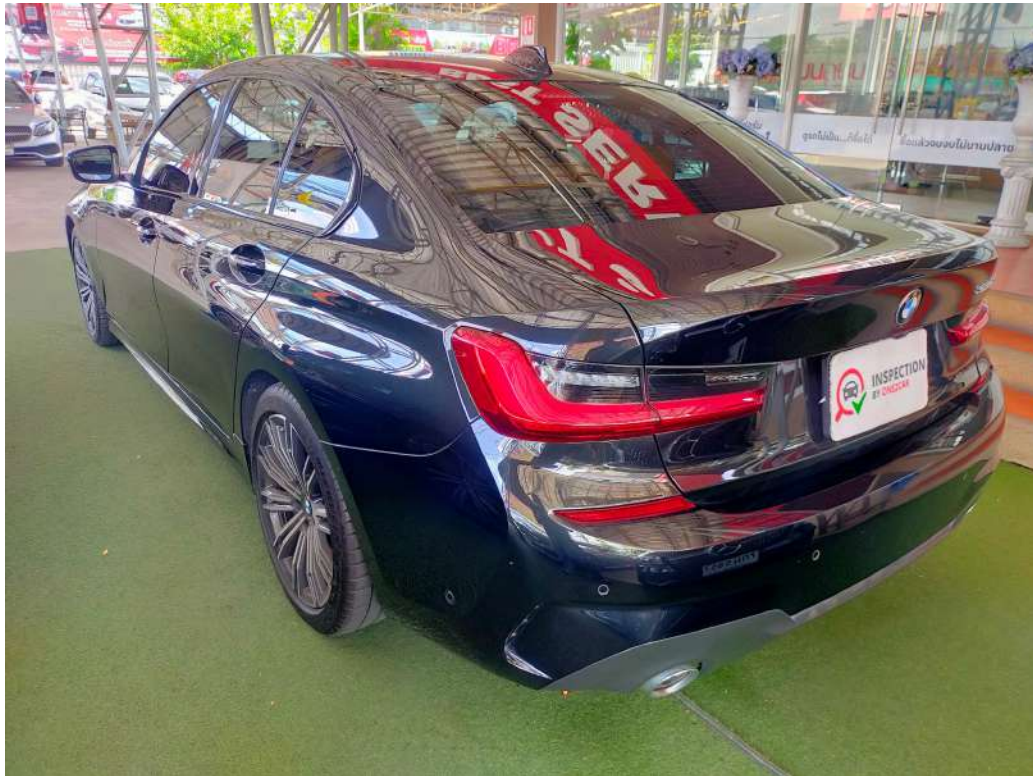
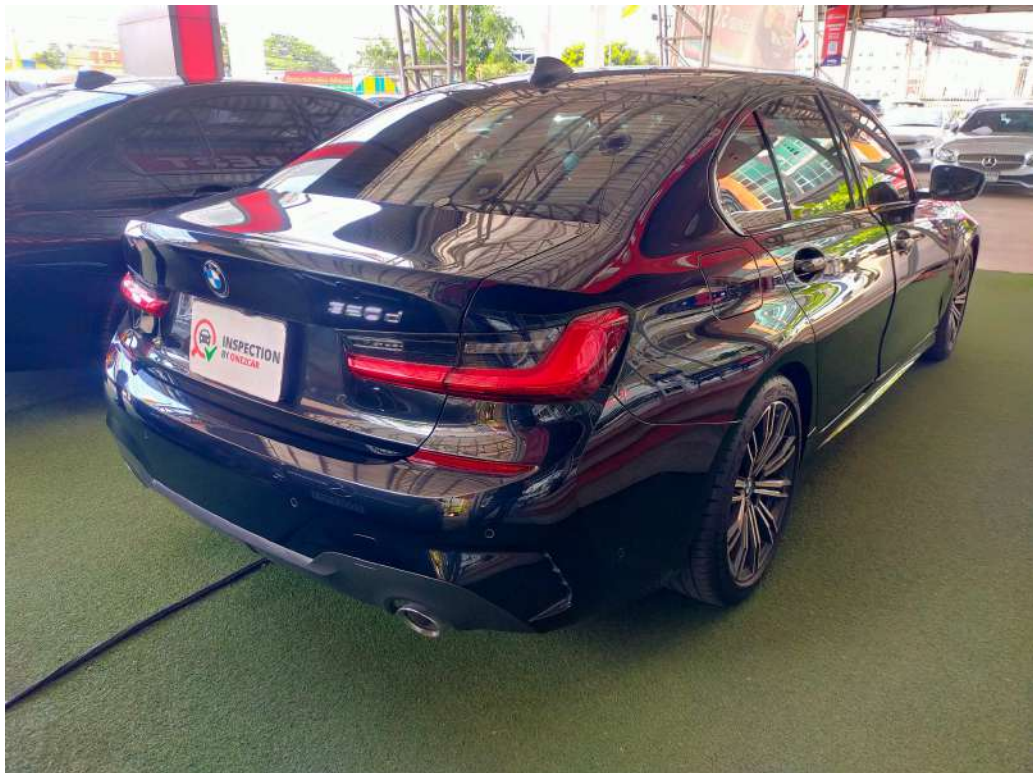
ภาพภายนอก

- ประเมินสภาพรวม: ผ่าน
รายการที่รอการแก้ไข: ไม่พบรายการแก้ไข
ชิ้นส่วนประกอบตัวถังรถ
- ✓ แผ่นเพลทเลขตัวถังมองเห็นได้ชัดเจน
 - ✓ ชิ้นส่วนประกอบตัวถังรถ ผ่านการวัดค่าความหนาของสีแล้ว
 - ✓ สีสรถตรงตามเสาเอกสารจตทะเบียน
