Vehicle Inspection Report

สรุปผลการตรวจสอบ (Inspection Summary)

ยี่ห้อ/รุ่น (Brand/Model): TOYOTA FORTUNER 2.8 TRD SPORTIVO	วันที่ตรวจสอบรถยนต์ (Date of Inspection): 27-04-64
หมายเลขตัวถัง (VIN): MR0HA3FSX00066051	เลขคำขอบริการ (Job No.): I021/0017-11
หมายเลขเครื่องยนต์ (Engine No.): 1GD4767333	Vehicle Picture:

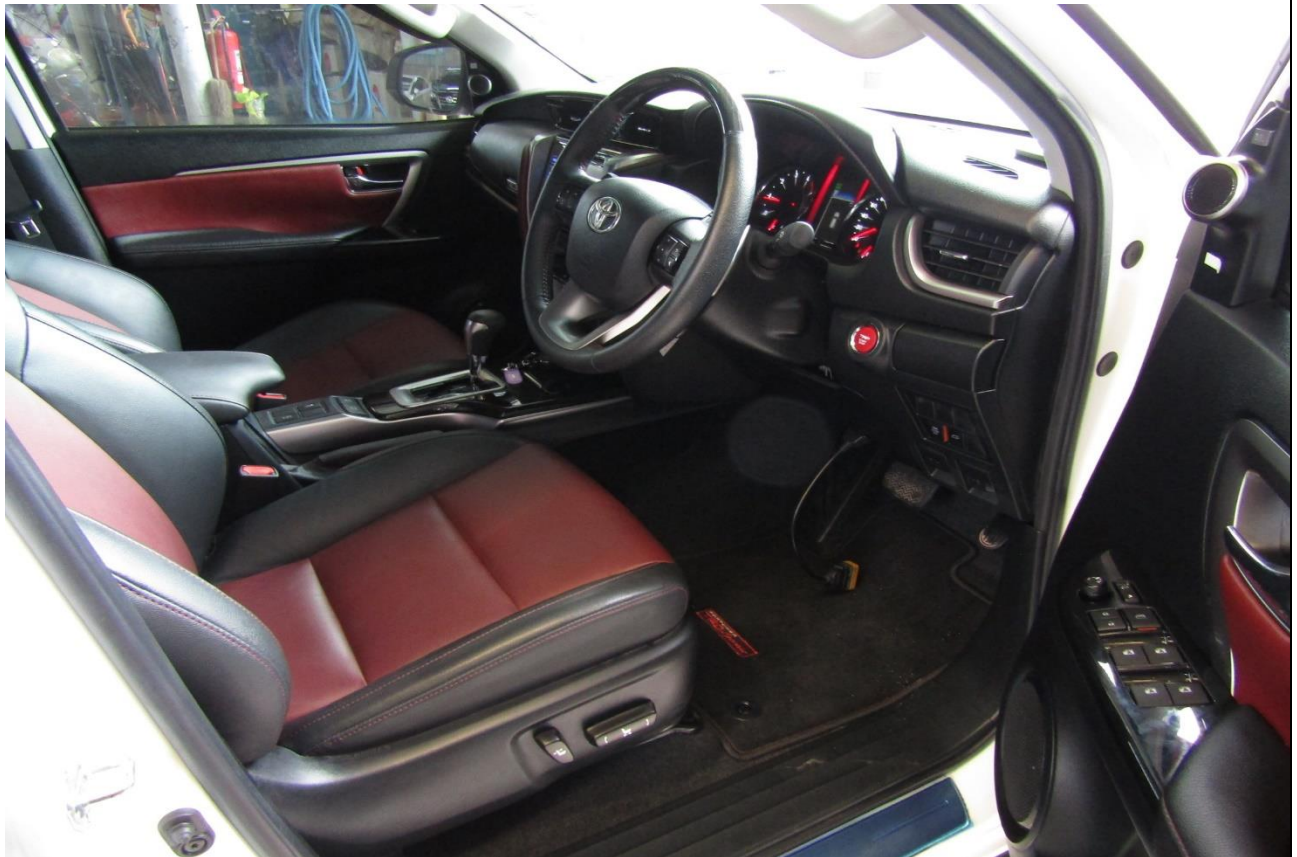
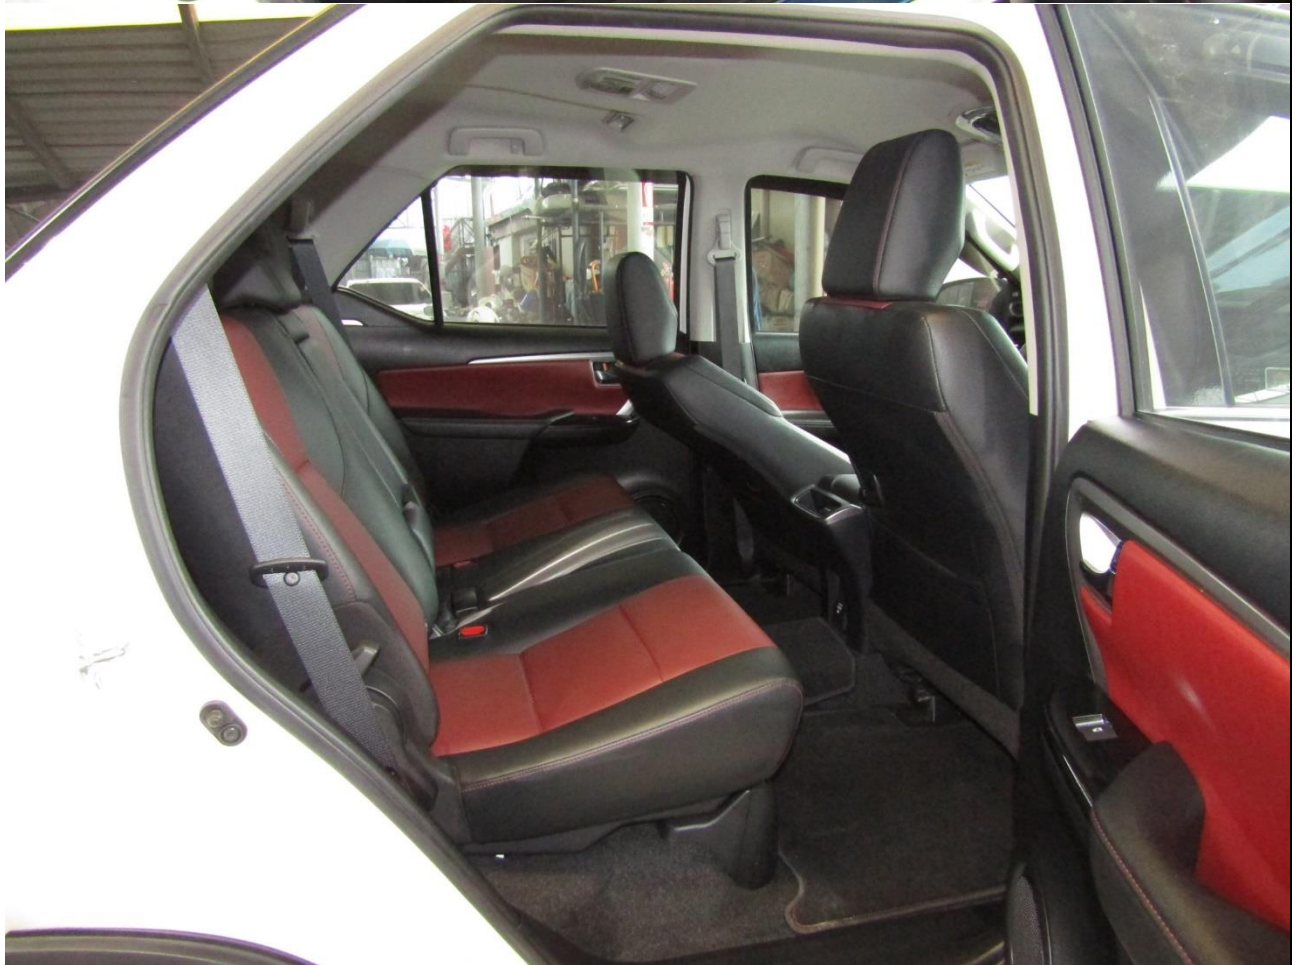
ภาพภายในด้านหน้า หลัง และ จุดบกพร่อง (ต่อ) - Interior Visual Details (Front, Rear and/or Defect) (Continued):

ที่นั่ง สภาพ Seat Appearance	สภาพตามอายุการใช้งาน
 	การทำงาน การปรับ และการล็อก เบาะ Seat Adjust functional	ทำงานได้ดี
 	สภาพ รางได้เบาะ Seat slide adjust rail	สภาพตามอายุการใช้งาน
 	เข็มขัดนิรภัย Seat Belts	สภาพตามอายุการใช้งาน
 	อื่นๆเพิ่มเติม Others	N/A
