Vehicle Inspection Report

สรุปผลการตรวจสอบ (Inspection Summary)

ยี่ห้อ/รุ่น (Make/Model): BENZ E250 CGI	วันที่ตรวจสอบรถยนต์ (Date of Inspection): 7.6.60
เลขตัวถัง (VIN): WDD2120476L006899	เลขคำขอบริการ (Job No.): I017/015-003
เลขเครื่องยนต์ (Engine No.): 27186080054231

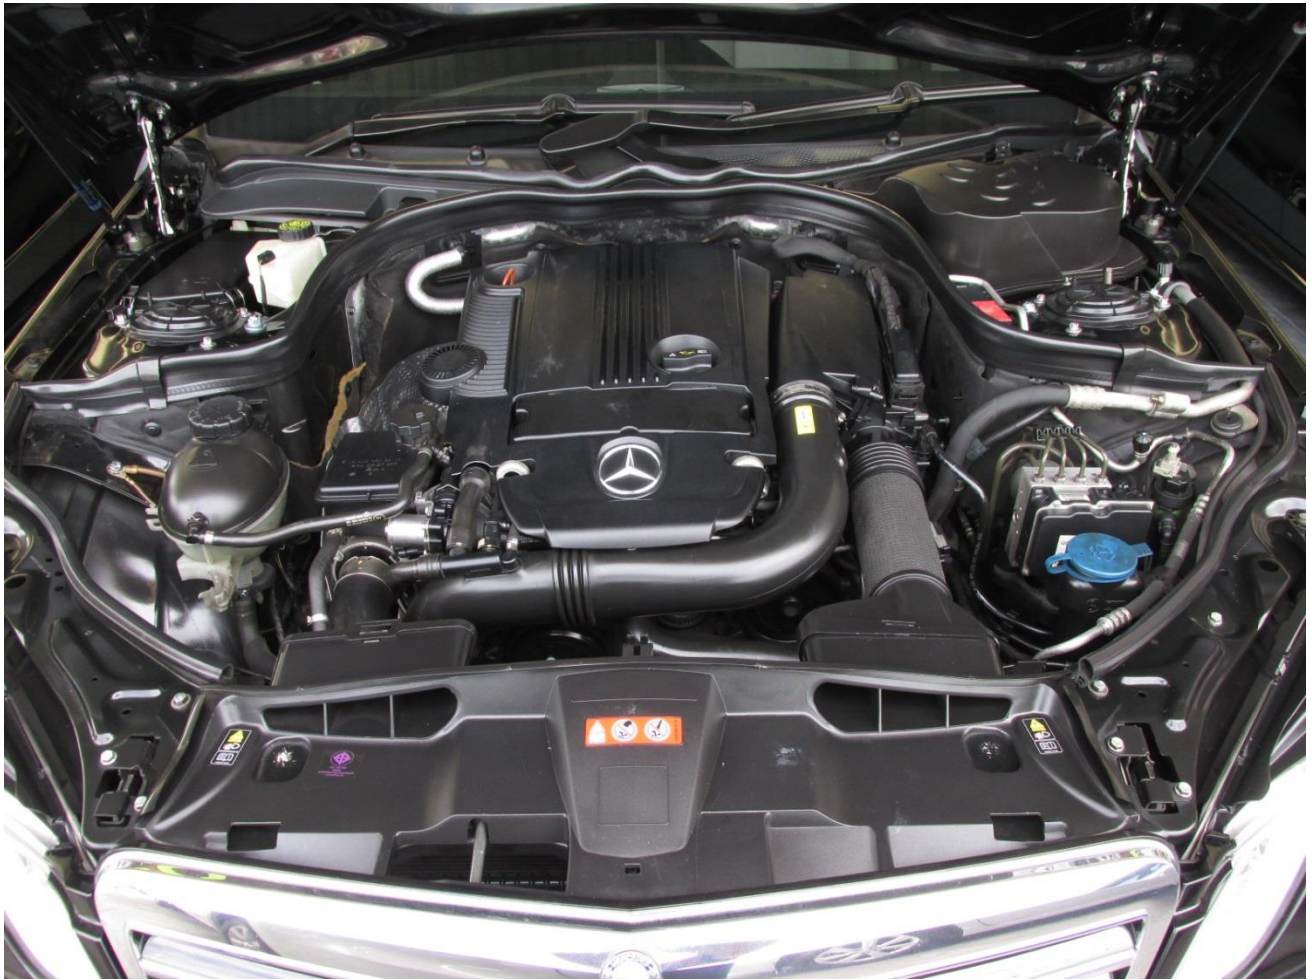
ภาพห้องเครื่อง - Engine Bay Visual Details:

หม้อน้ำ และฝาหม้อน้ำ Radiator & Cap	สภาพดีตามอายุการใช้งาน																																					
	รอก และสายพาน Drive Belt & Pulleys	สภาพดีตามอายุการใช้งาน																																					
	หม้อลมเบรค Brake Booster	สภาพดีตามอายุการใช้งาน																																					
	แม่ปั้มเบรค Master Cylinder Pressure	สภาพดีตามอายุการใช้งาน																																					
	แบตเตอรี่ไม่รั่ว และ ชุดยึด ไม่มีสนิม No any leak on battery and no corrosion on battery support bracket	สภาพดีตามอายุการใช้งาน																																					
	การทดสอบ แบตเตอรี่ Battery Test Note : State of charge is low, need to fully recharge and retest again.	<table border="1"> <thead> <tr> <th colspan="2">Battery Test</th> </tr> </thead> <tbody> <tr> <td>Voltage</td> <td>11.96 V</td> </tr> <tr> <td>Rating</td> <td>800 CCA</td> </tr> <tr> <td>Current</td> <td>907 CCA</td> </tr> <tr> <td>Internal resistance</td> <td>2.98 mΩ</td> </tr> <tr> <td>State of Charge</td> <td>16 %</td> </tr> <tr> <td>State of Health</td> <td>100 %</td> </tr> <tr> <td>Status</td> <td>Great</td> </tr> <tr> <td>Test Date</td> <td>7.6.60</td> </tr> </tbody> </table>	Battery Test		Voltage	11.96 V	Rating	800 CCA	Current	907 CCA	Internal resistance	2.98 mΩ	State of Charge	16 %	State of Health	100 %	Status	Great	Test Date	7.6.60	<table border="1"> <thead> <tr> <th colspan="2">Charging System Test at 2000 rpm</th> </tr> </thead> <tbody> <tr> <td>Voltage</td> <td>14.63 V</td> </tr> <tr> <td>Status</td> <td>Normal</td> </tr> <tr> <th colspan="2">Start System Test</th> </tr> <tr> <td>Start Voltage</td> <td>9.71 V</td> </tr> <tr> <td>Status</td> <td>Normal</td> </tr> <tr> <th colspan="2">Max. Load Test at 2000 rpm</th> </tr> <tr> <td>Max. Load Voltage</td> <td>14.47 V</td> </tr> <tr> <td>Status</td> <td>Normal</td> </tr> </tbody> </table>	Charging System Test at 2000 rpm		Voltage	14.63 V	Status	Normal	Start System Test		Start Voltage	9.71 V	Status	Normal	Max. Load Test at 2000 rpm		Max. Load Voltage	14.47 V	Status	Normal
