Vehicle Inspection Report

ยี่ห้อ/รุ่น (Make/Model): TOYOTA YARIS	วันที่ตรวจสอบรถยนต์ (Date of Inspection): 15.03.61
เลขตัวถัง (VIN): MR054HY9104058321	เลขคำขอบริการ (Job No.): I017/044-028
เลขเครื่องยนต์ (Engine No.): 1NZ-Y113455	Vehicle Picture:

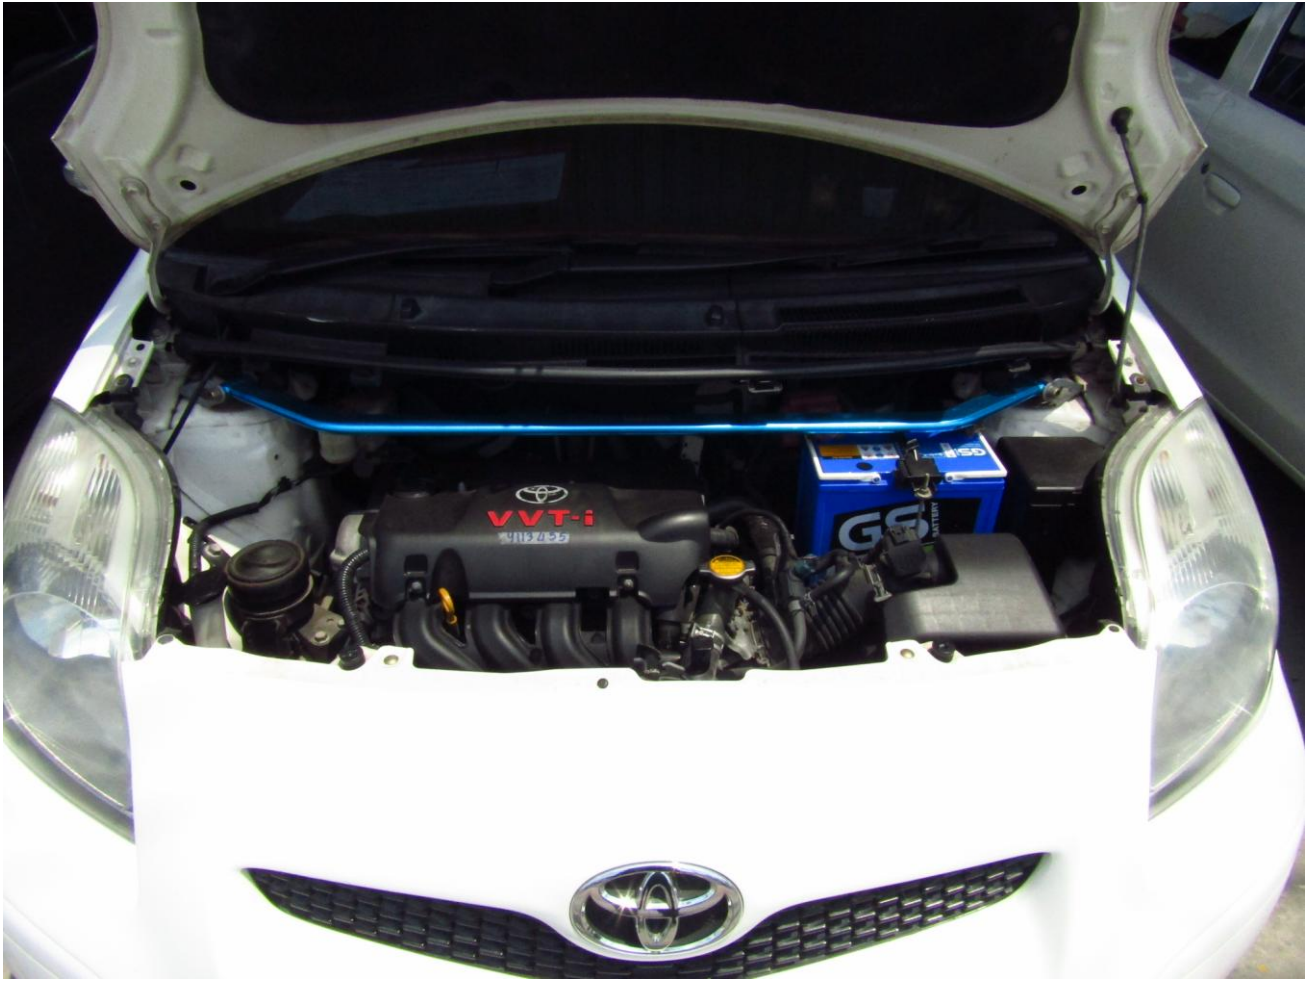
ภาพห้องเครื่อง - Engine Bay Visual Details

เครื่องยนต์ไม่พบการรั่วซึม No any leak on engine	ใช่

การรั่วไหลของน้ำมัน Fluid Leaks	ไม่มี
