Vehicle Inspection Report

ยี่ห้อ/รุ่น (Brand/Model): TOYOTA YARIS ATIV 1.2 G	วันที่ตรวจสอบรถยนต์ (Date of Inspection): 10.9.62
หมายเลขตัวถัง (VIN): MR2B33F3401200708	เลขคำขอบริการ (Job No.): I019-0049-050
หมายเลขเครื่องยนต์ (Engine No.): 3NR5198210	Vehicle Picture:

ปีที่ผลิต (Build Date): 2018	
สีรถ (Color): เทา	
ระยะการใช้งาน (Mileage): 11,854 กม.	
หมายเลขทะเบียน (No. Plate): กท 6204	
วันครบกำหนดชำระภาษี (Registration Expiry): 30 พ.ค. 63	
ชื่อลูกค้า (Customer Name): 1กรณ์ อาณาจักรรถยนต์เพชรชมพู(8888)	
ที่อยู่ (Address):	
โทรศัพท์ (Tel):	
สถานที่ตรวจสอบรถ (Inspection Place): 1กรณ์ อาณาจักรรถยนต์เพชรชมพู(8888)

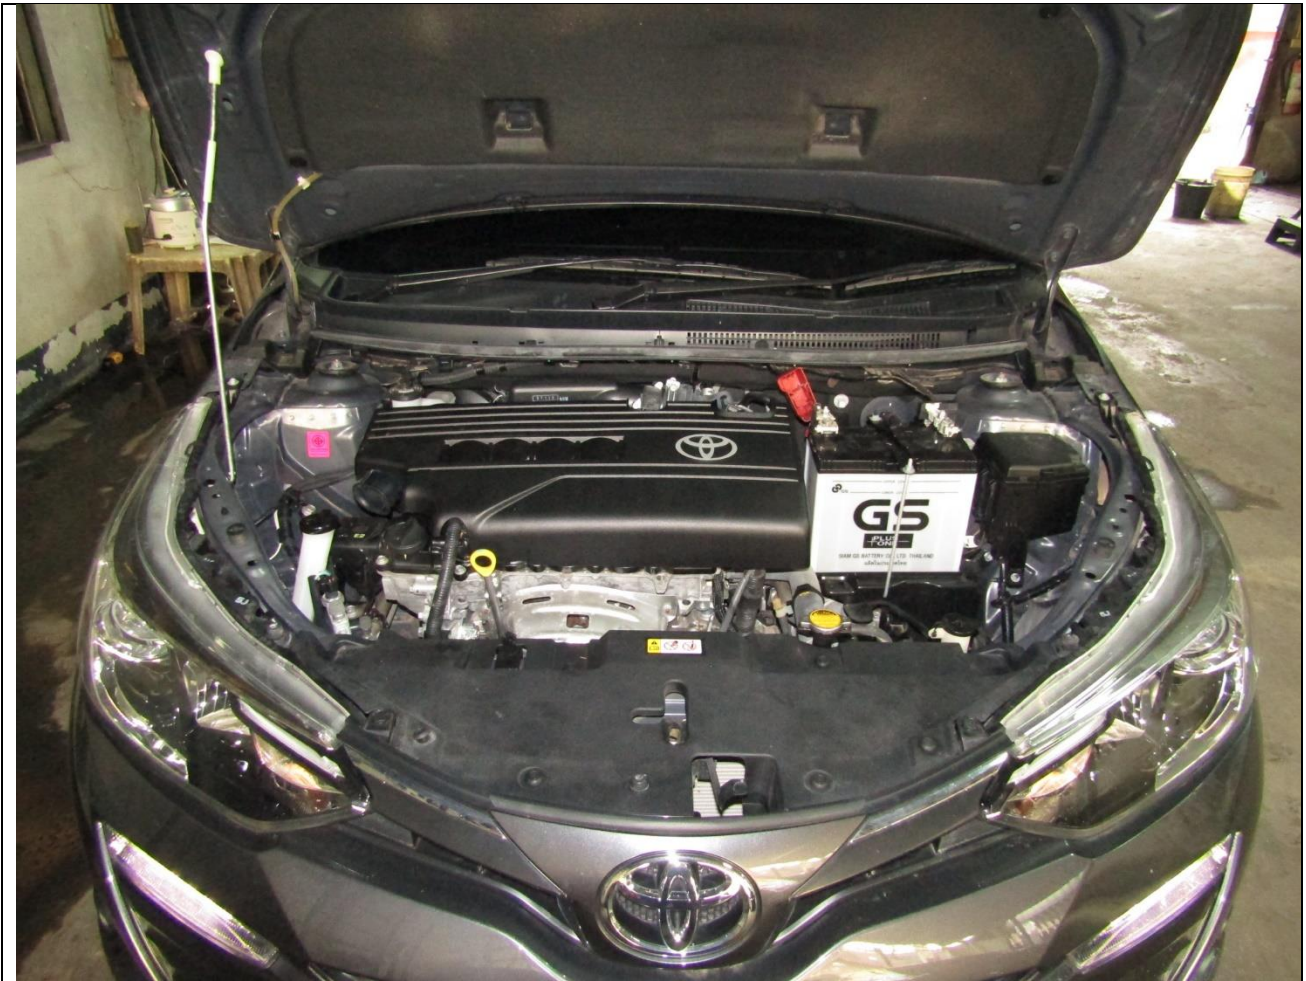
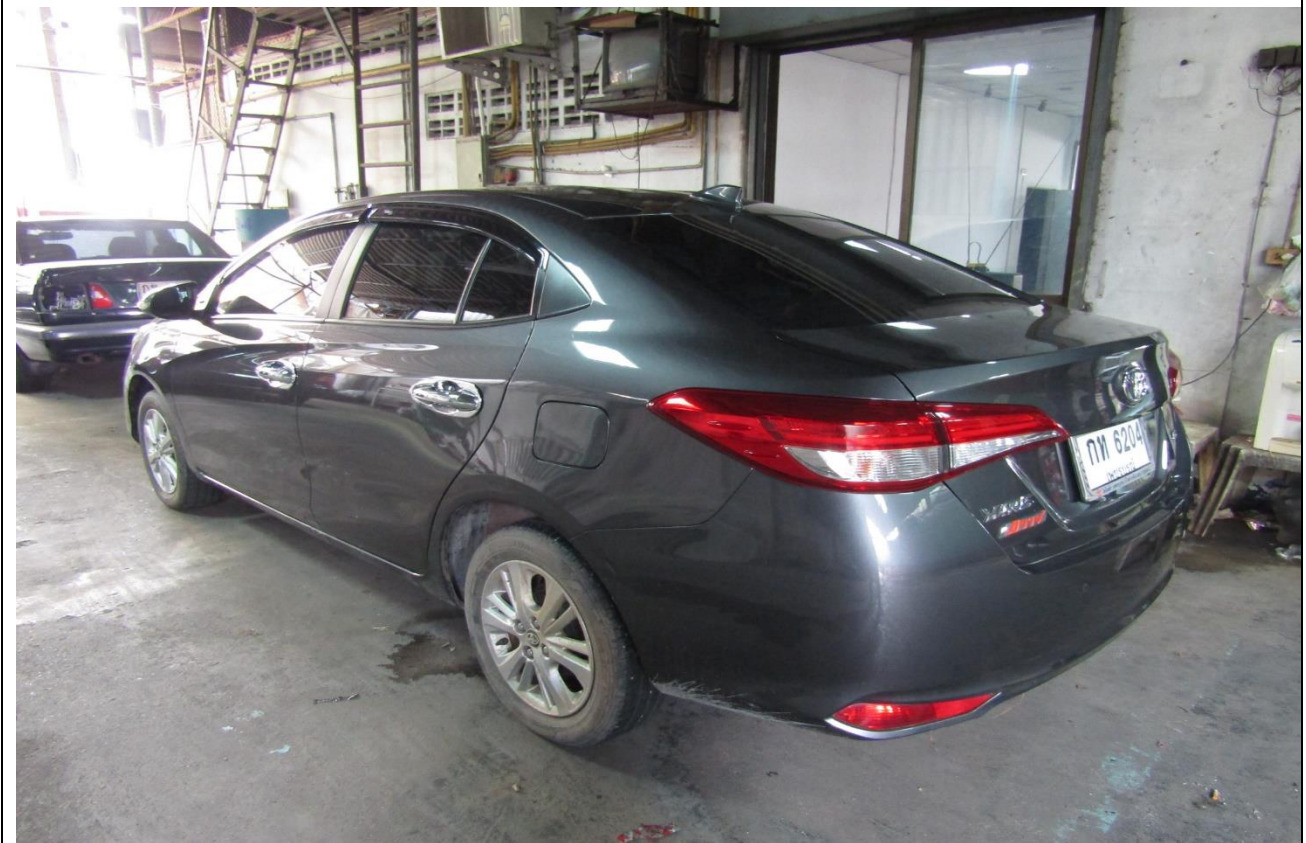
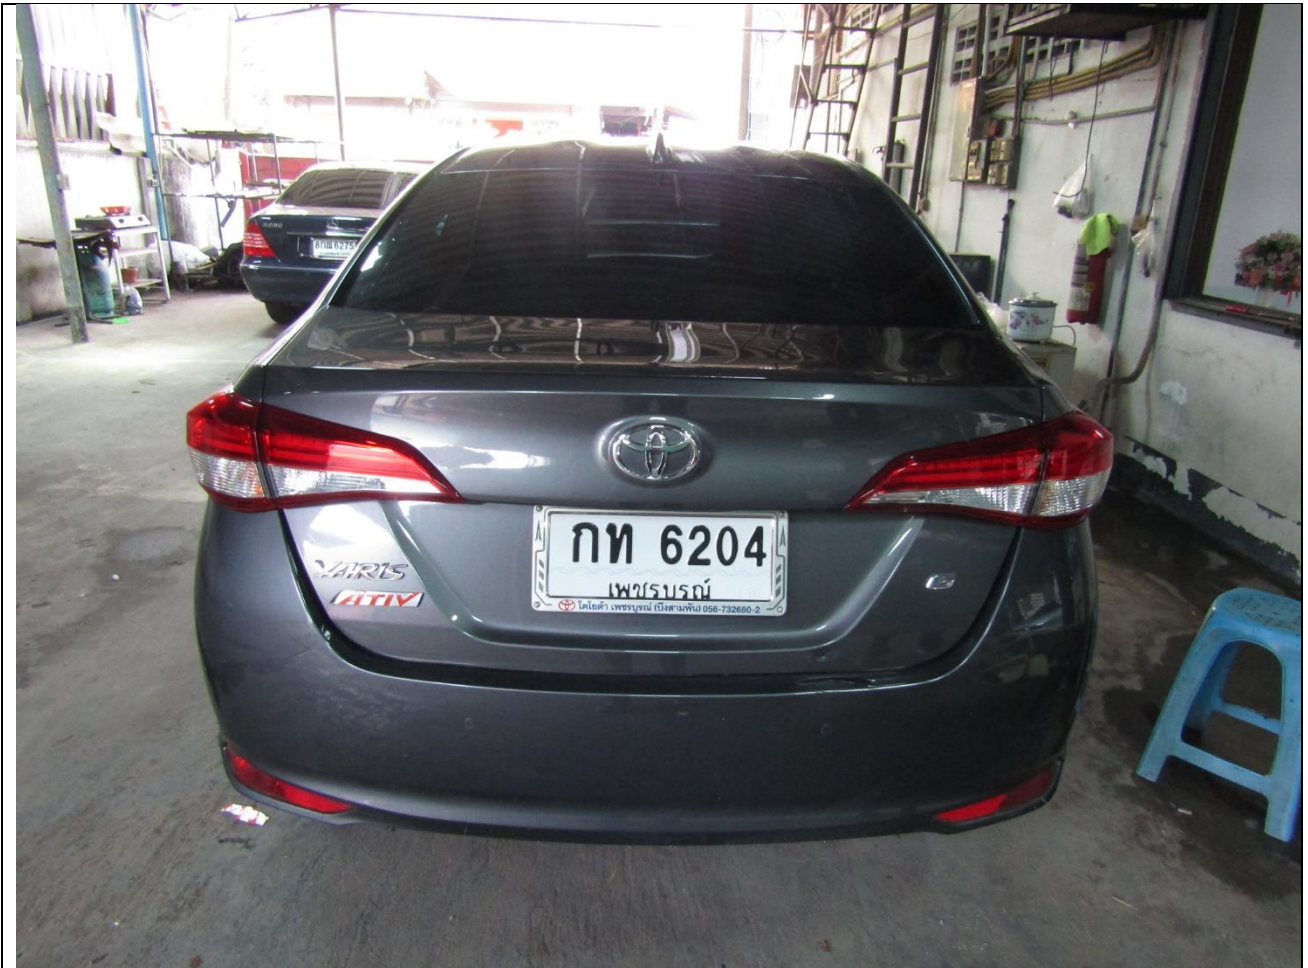
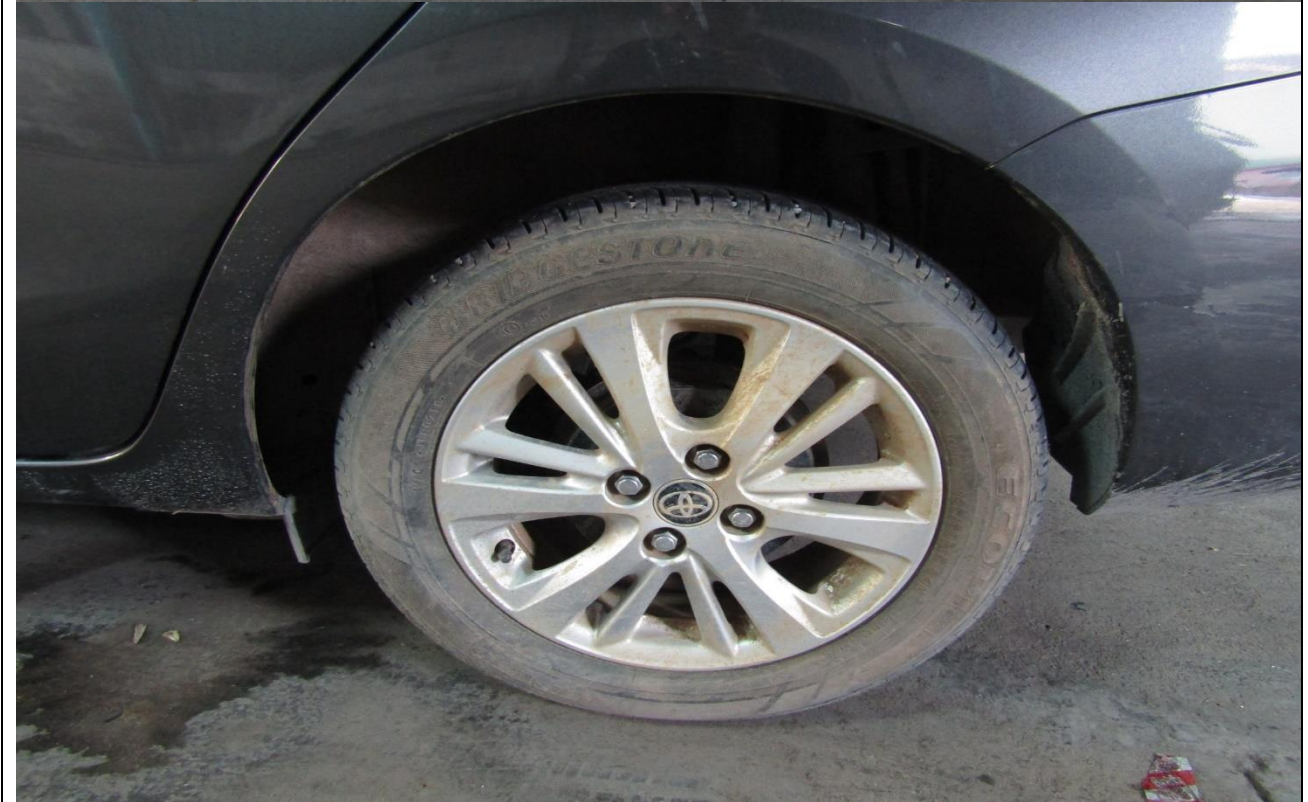
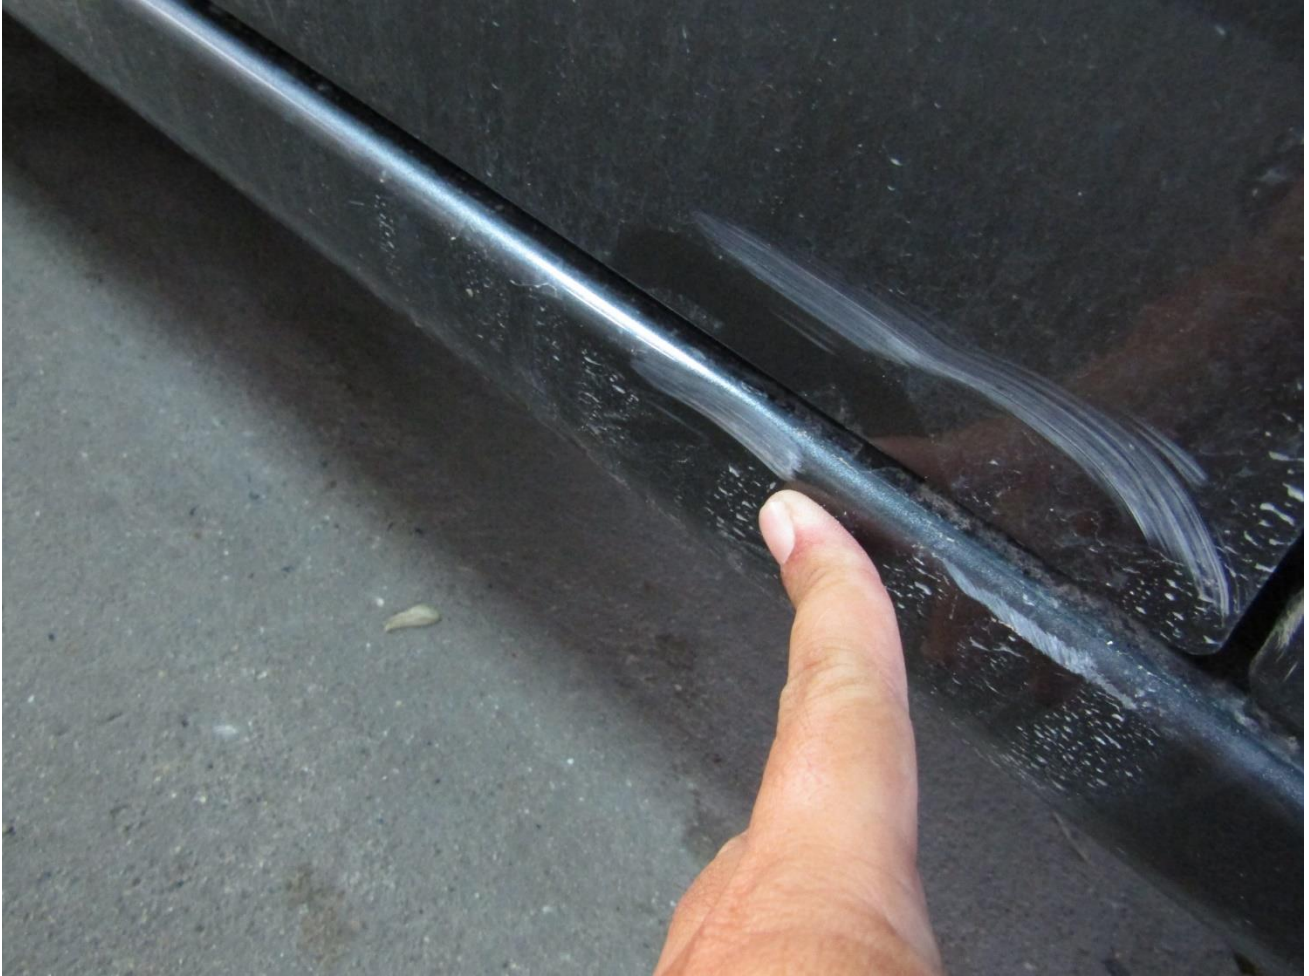
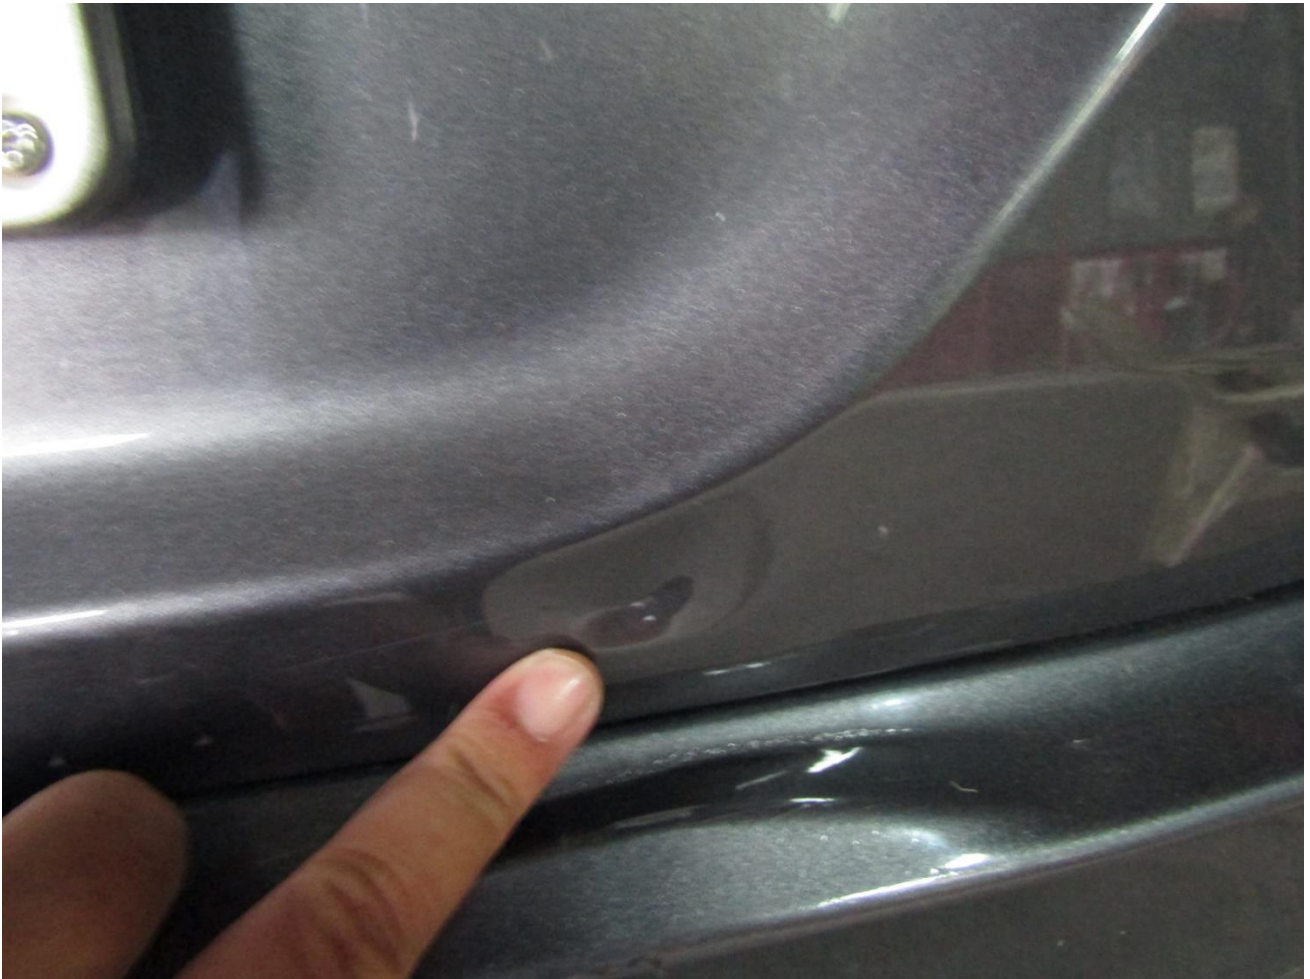
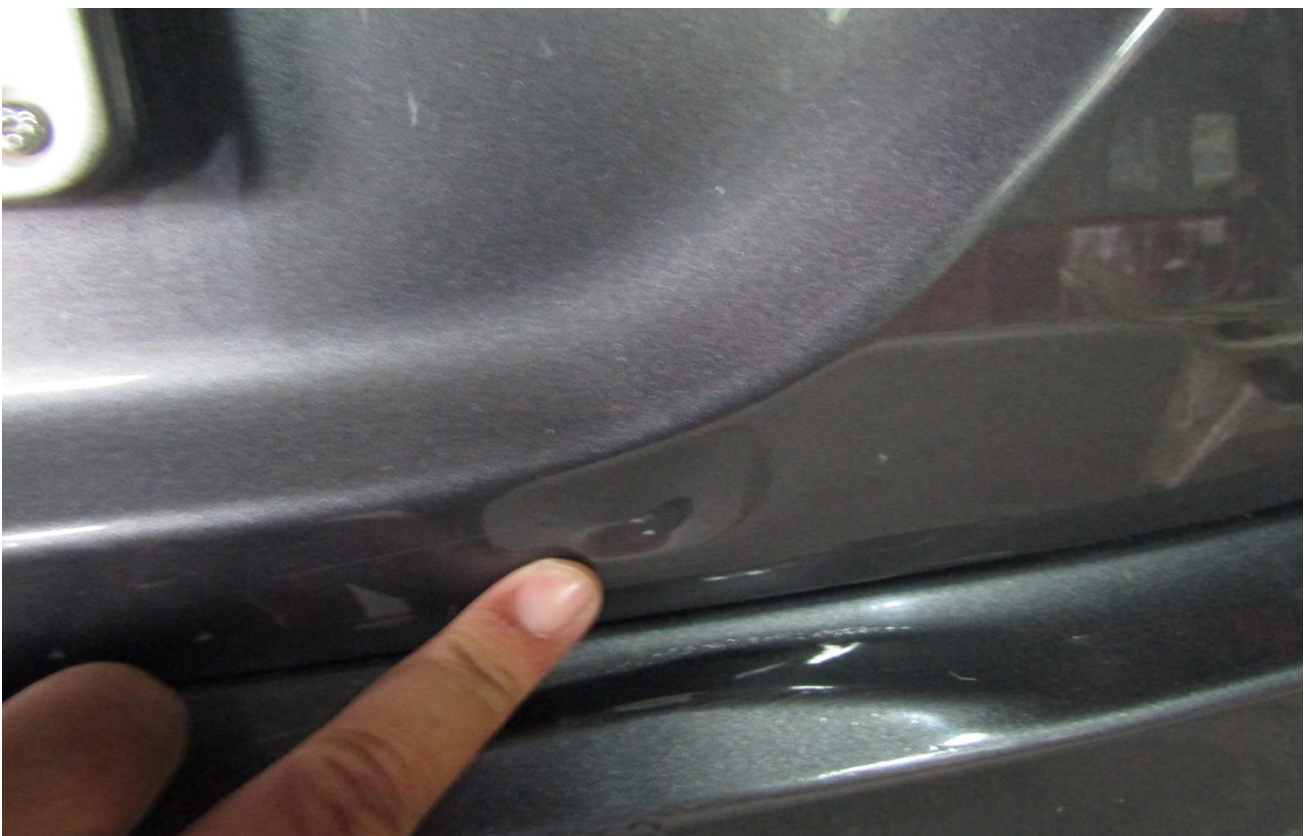
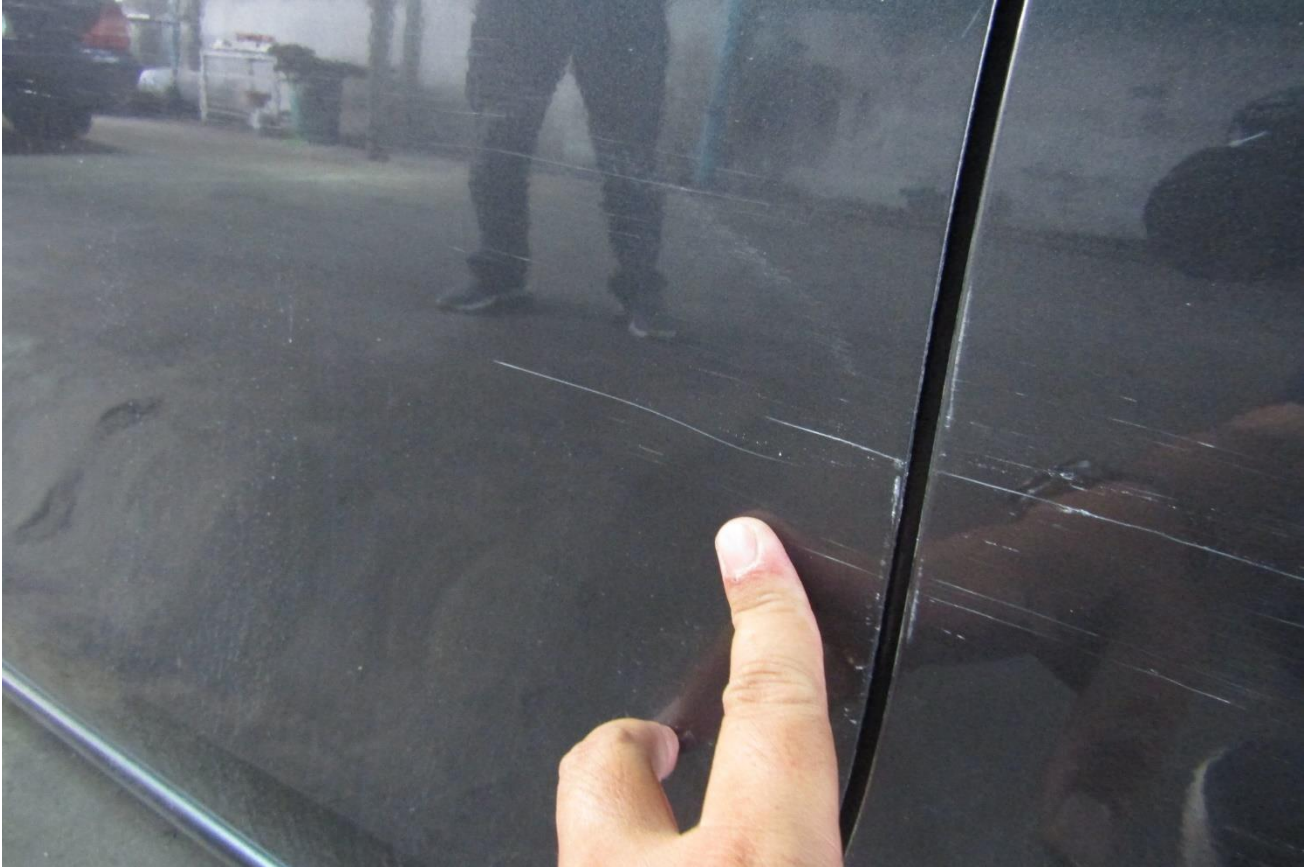
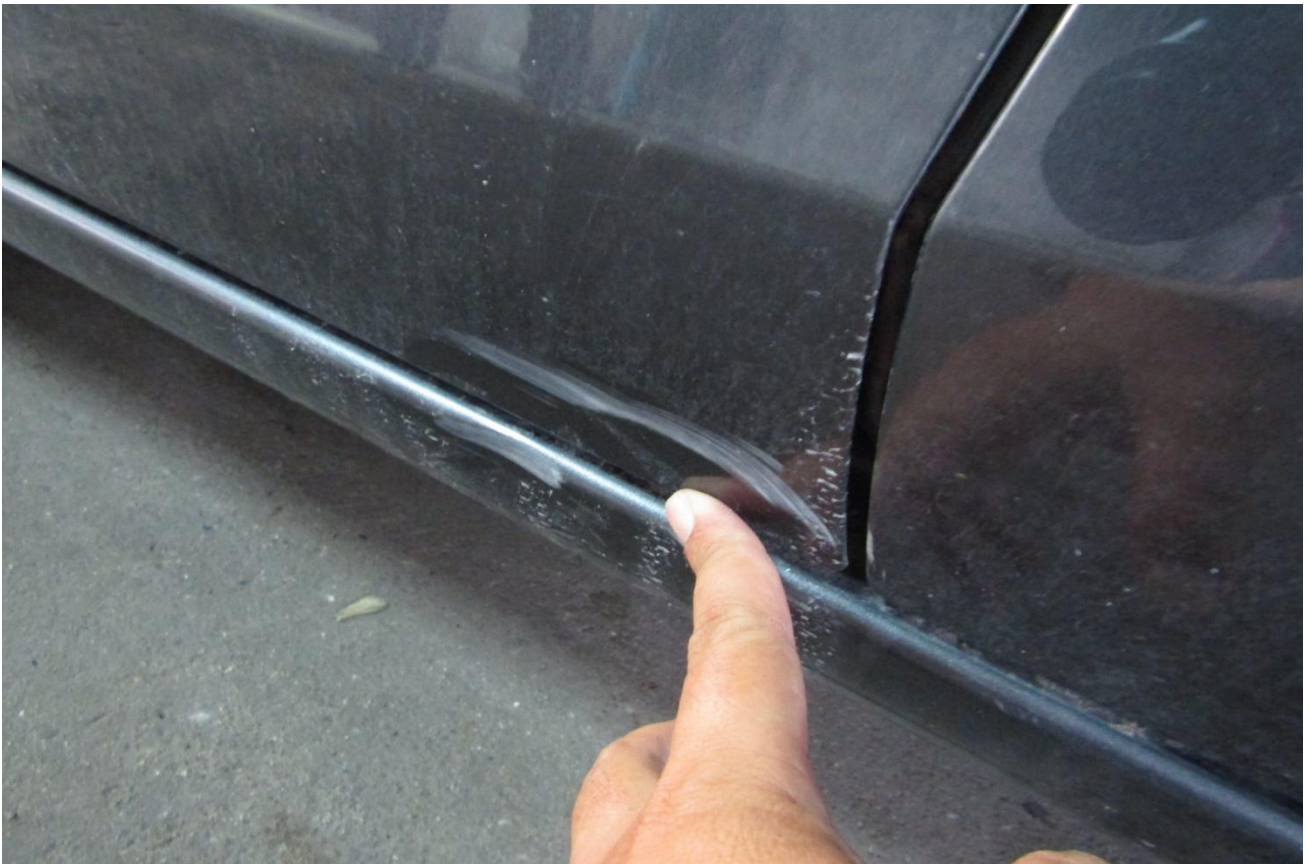
บันไดขายน้าด้านขวา Right Rocker Panel	สภาพดี
 	ประตูหน้าซ้าย Front Left Door	มีรอยครูด

ประตูหลังซ้าย Rear Left Door	มีรอยครูด

บันไดขายน้้ำด้านซ้าย Left Rocker Panel	มีรอยครูด

ประตูท้าย,ฝากระโปรงท้าย Rear Tail Gate	มีรอยครูดบุบ

กันชนหลัง Rear Bumper	มีรอยครูด
