# Vehicle Inspection Report

ยี่ห้อ/รุ่น (Brand/Model): HONDA ACCORD 2.0 EL	วันที่ตรวจสอบรถยนต์ (Date of Inspection): 04-06-64
หมายเลขตัวถัง (VIN): MRHCR1640HP100866	เลขคำขอบริการ (Job No.): I021/0010-16
หมายเลขเครื่องยนต์ (Engine No.): R20Z32000903	Vehicle Picture:

ปีที่ผลิต (Build Date): 2017	
สีรถ (Color): ดำ	
ระยะการใช้งาน(Mileage): 105,325 กม.	
หมายเลขทะเบียน (No. Plate): 6กบ 1518 กทม.	
วันครบกำหนดชำระภาษี (Registration Expiry): -	
ชื่อลูกค้า (Customer Name): ):	
TK AUTOCARS2 (ทีเคออโต้คาร์2)	
ที่อยู่(Address): กาญจนภิเษก	
โทรศัพท์ (Tel): 098-665-5299	
สถานที่ตรวจสอบรถ (Inspection Place):	
TK AUTOCARS2 (ทีเคออโต้คาร์2)

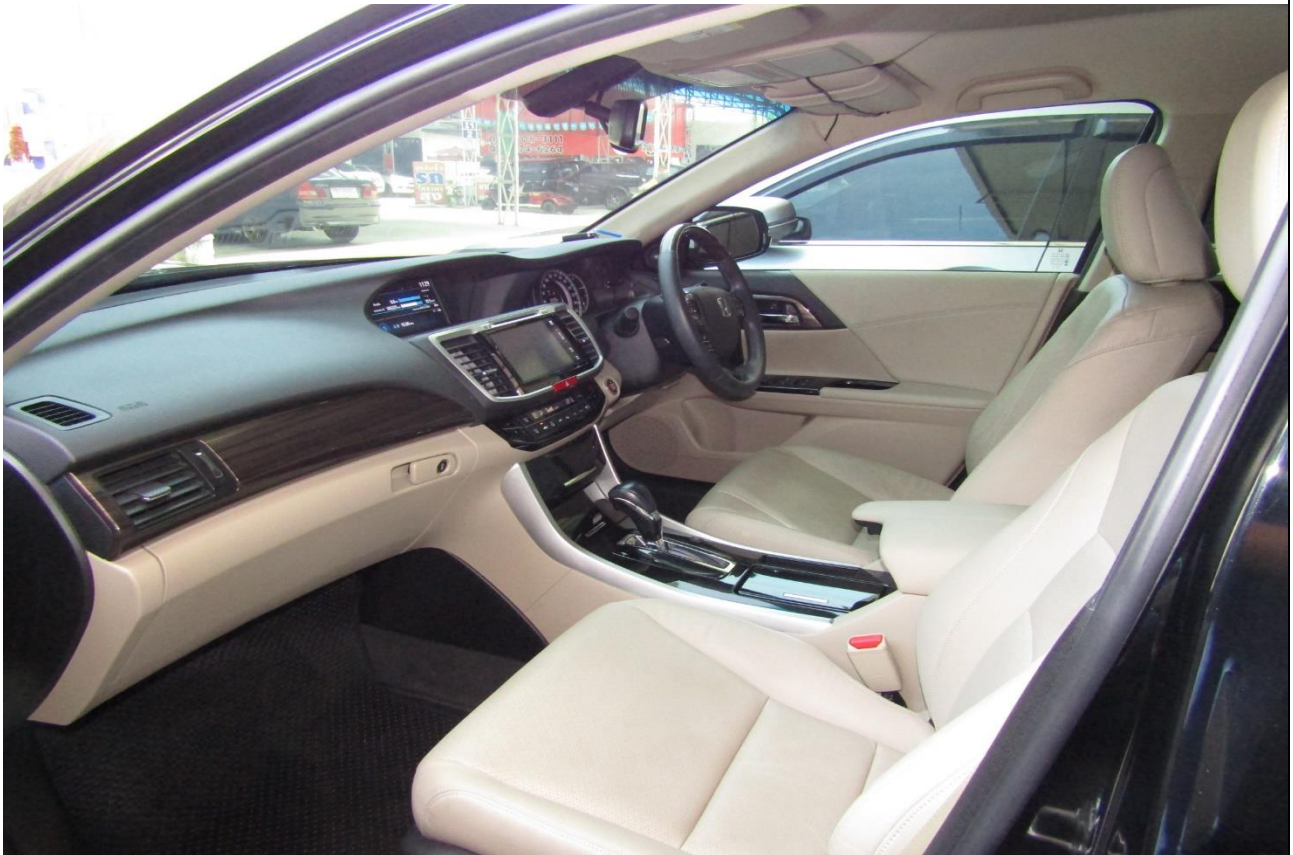
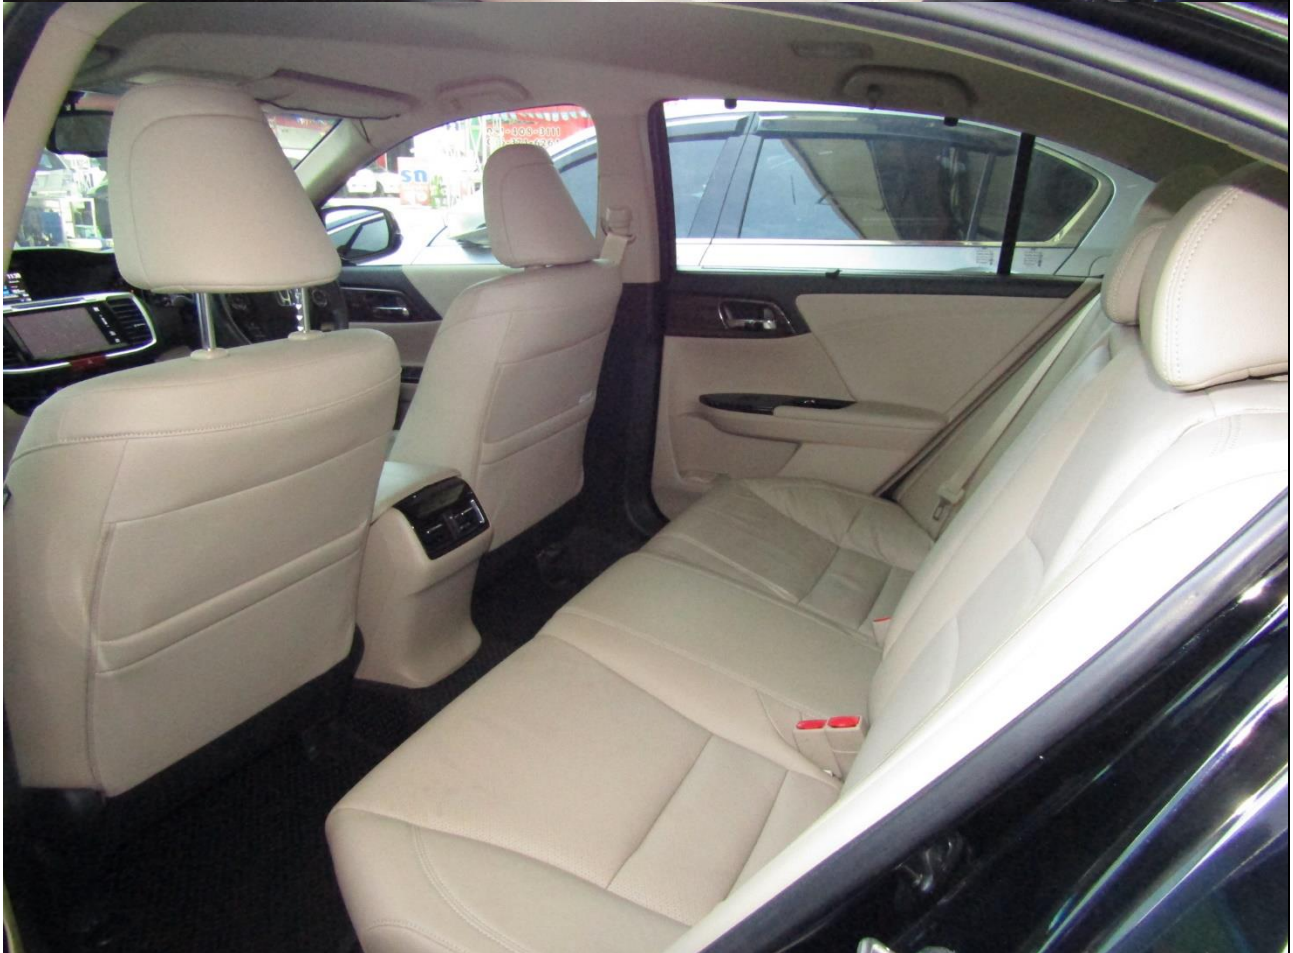
ภาพภายในด้านหน้า หลัง และ จุดบกพร่อง (ต่อ) - Interior Visual Details (Front, Rear and/or Defect) (Continued):

ที่นั่ง สภาพ Seat Appearance	สภาพตามอายุการใช้งาน
 	การทำงาน การปรับ และการล็อค เบาะ Seat Adjust functional	ทำงานได้ดี
 	สภาพ รางได้เบาะ Seat slide adjust rail	สภาพตามอายุการใช้งาน
 	เข็มขัดนิรภัย Seat Belts	สภาพตามอายุการใช้งาน
 	อื่นๆเพิ่มเติม Others	N/A
