Vehicle Inspection Report

ยี่ห้อ/รุ่น (Make/Model): TOYOTA YARIS	วันที่ตรวจสอบรถยนต์ (Date of Inspection): 10.10.60
เลขตัวถัง (VIN): MR2K39F3201004432	เลขคำขอบริการ (Job No.): I017/031-021
เลขเครื่องยนต์ (Engine No.): 3NR-S005185	Vehicle Picture:
ปีผลิต (Build Date): 2013

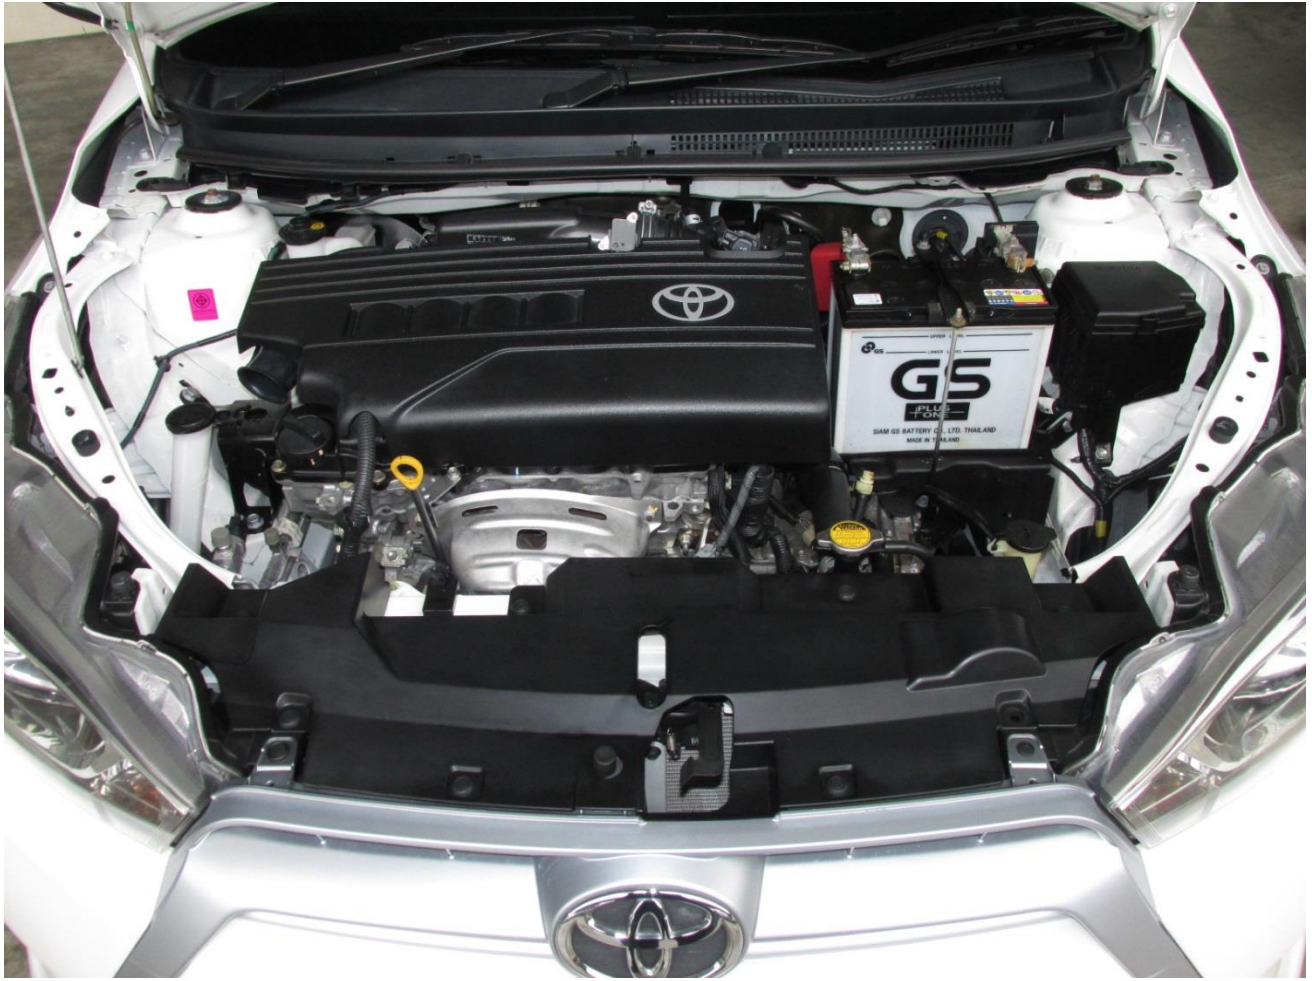
ภาพห้องเครื่อง - Engine Bay Visual Details

แบตเตอรี่ไม่รั่ว และ ชุดยึด ไม่มีสนิม No any leak on battery and no corrosion on battery support bracket	ฐานรองแบตเตอรี่เป็นสนิม

Battery Test																																							
Voltage	11.98 V																																						
Rating	325 CCA																																						
Current	204 CCA																																						
Internal resistance	13.30 mΩ																																						
State of Charge	18 %																																						
State of Health	40 %																																						
Status	Replace																																						
Test Date	10.10.60																																						
Charging System Test at 2000 rpm																																							
Voltage	13.55 V																																						
Status	Normal																																						
Start System Test																																							
Start Voltage	7.37 V																																						
Status	Too low																																						
Max. Load Test at 2000 rpm
