Vehicle Inspection Report

ยี่ห้อ/รุ่น (Brand/Model): HONDA FREED	วันที่ตรวจสอบรถยนต์ (Date of Inspection): 02.07.61
หมายเลขตัวถัง (VIN): MHRGB3850BJ063251	เลขคำขอบริการ (Job No.): IO18/089-012
หมายเลขเครื่องยนต์ (Engine No.): L15A74844628	Vehicle Picture:

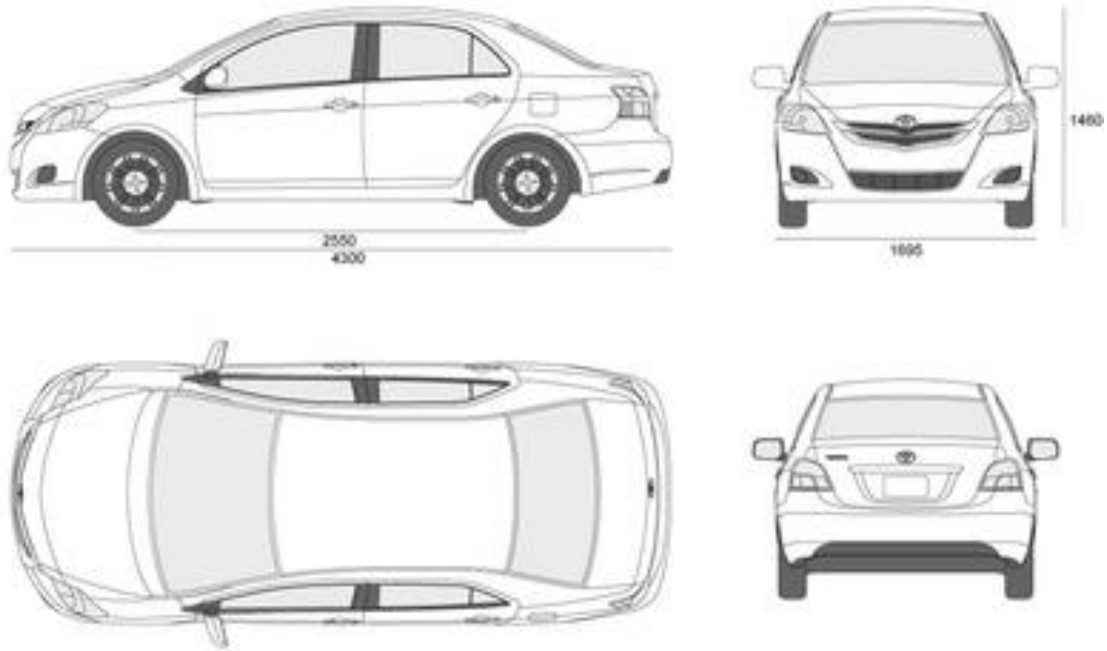
ความหนาสีรอบรถเก๋ง 3,4 และ 5 ประตู - Paint Thickness on 3,4 and 5 door car:

ชิ้นส่วนยานยนต์ (Car Part)	ความหนาสี Paint Thickness (µm)			
	P1	P2	P3	Average
Front Wing (RH)				
Front Wing (LH)				
Front Door (RH)				
Front Door (LH)				
Rear Door (RH)				
Rear Door (LH)

ชิ้นส่วนยานยนต์ (Car Part)	ความหนาสี Paint Thickness (µm)			
	P1	P2	P3	Average
Rear Wing (RH)				
Rear Wing (LH)				
Front Bumper				
Rear Bumper				
Bonnet				
Roof				
Boot/Tail Gate
