Toyota Yaris 1.2 J

Feb 29, 2024

INSPECTION
BY ONE2CAR

Vehicle Inspection Report สรุปผลการตรวจสภาพรถ (Inspection Summary)

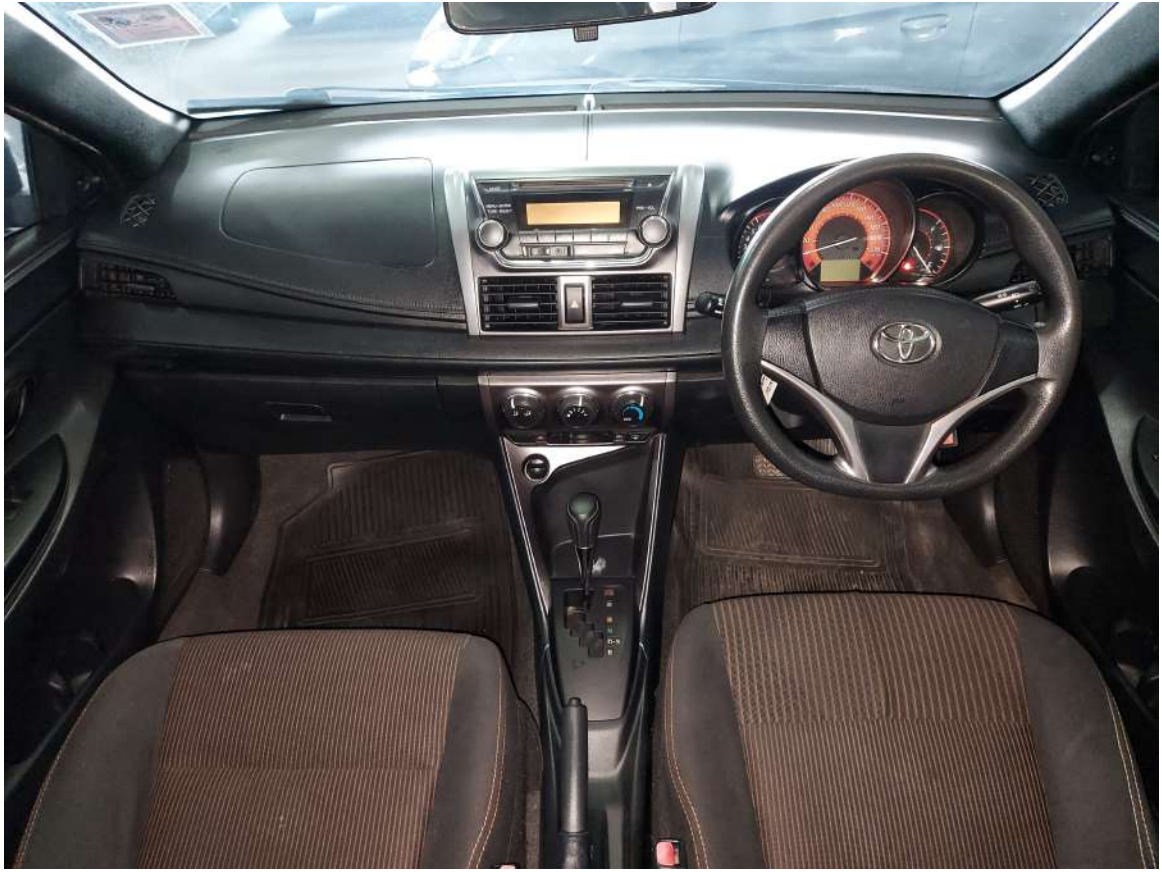
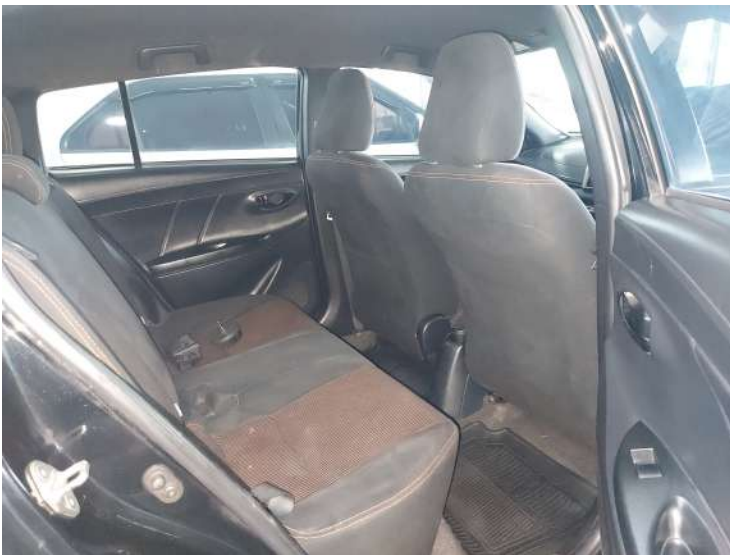
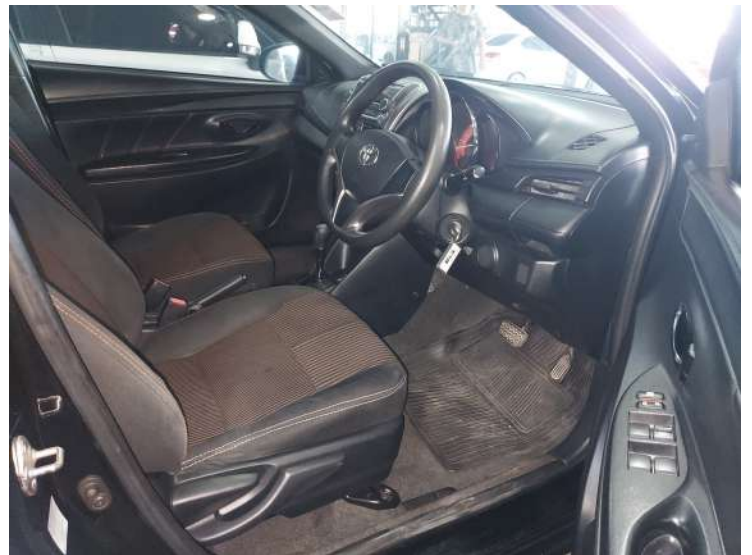
ภาพภายใน

รายการตรวจ 20 รายการ	สถานะ
2.1 สภาพที่นั่ง Seat Appearance	ดี (Good)
2.2 การทำงาน การปรับ และการล็อกเบาะ Seat Adjust functional	ดี (Good)
2.3 สภาพรางไต่เบาะ Seat slide adjust rail	ดี (Good)
2.4 เข็มขัดนิรภัย Seat Belts	ดี (Good)
2.5 แผงคอนโซลหน้า Other Trims	ดี (Good)
2.6 เครื่องเสียงภายในรถ Radio/ Multiplayer	ดี (Good)
2.7 ลำโพง Speaker working	ดี (Good)
2.8 ไล่ฝ้ากระจกหลัง Rear Window Demister	ดี (Good)
2.9 อุปกรณ์ปรับอากาศทำความเย็นและความร้อน Air Condition/Heater	ดี (Good)

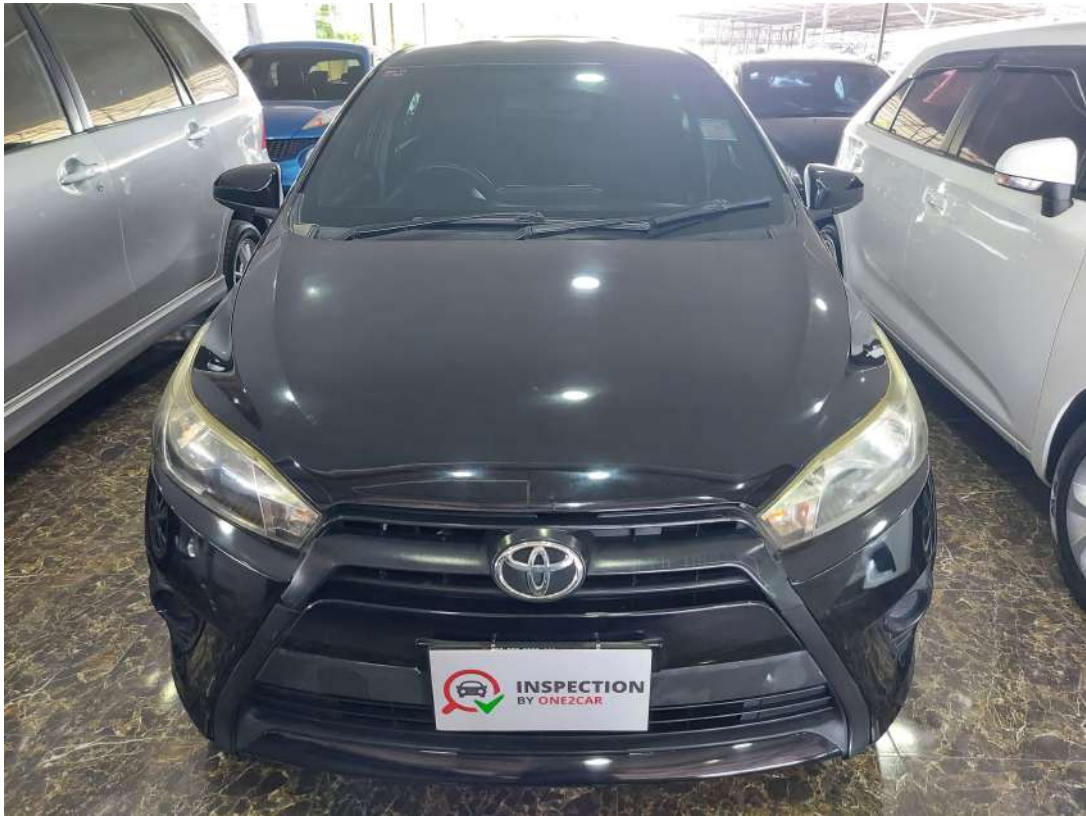
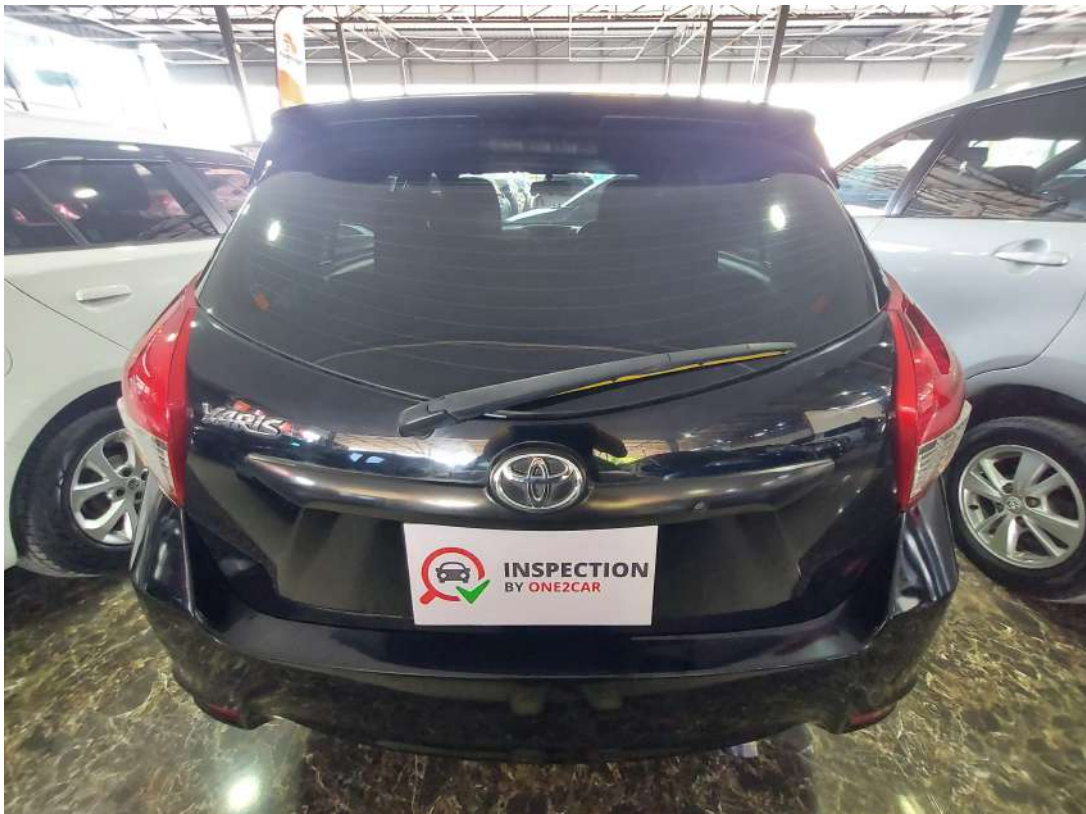
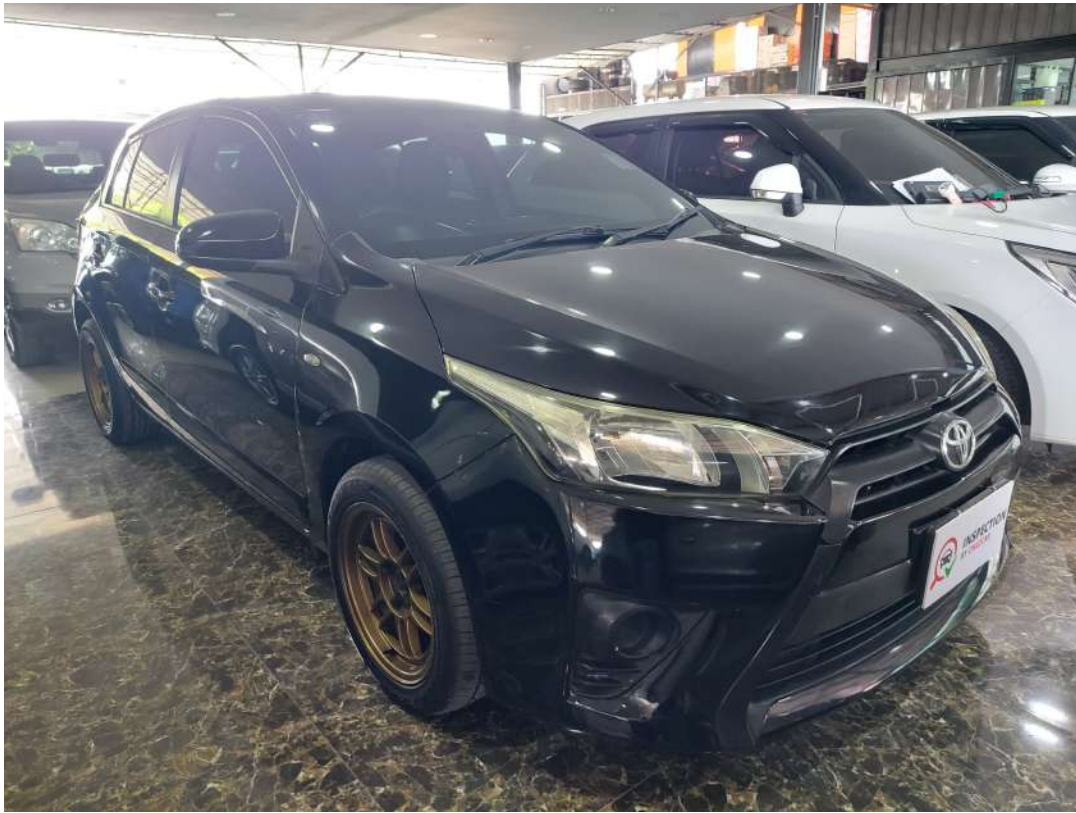
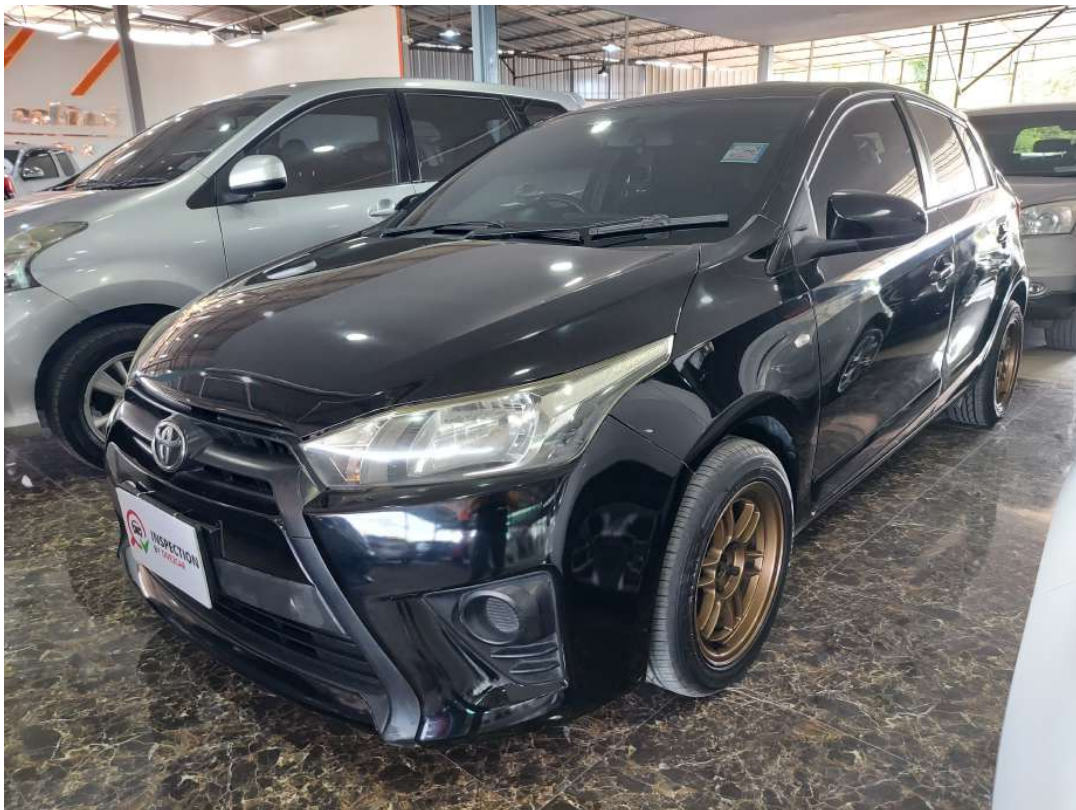
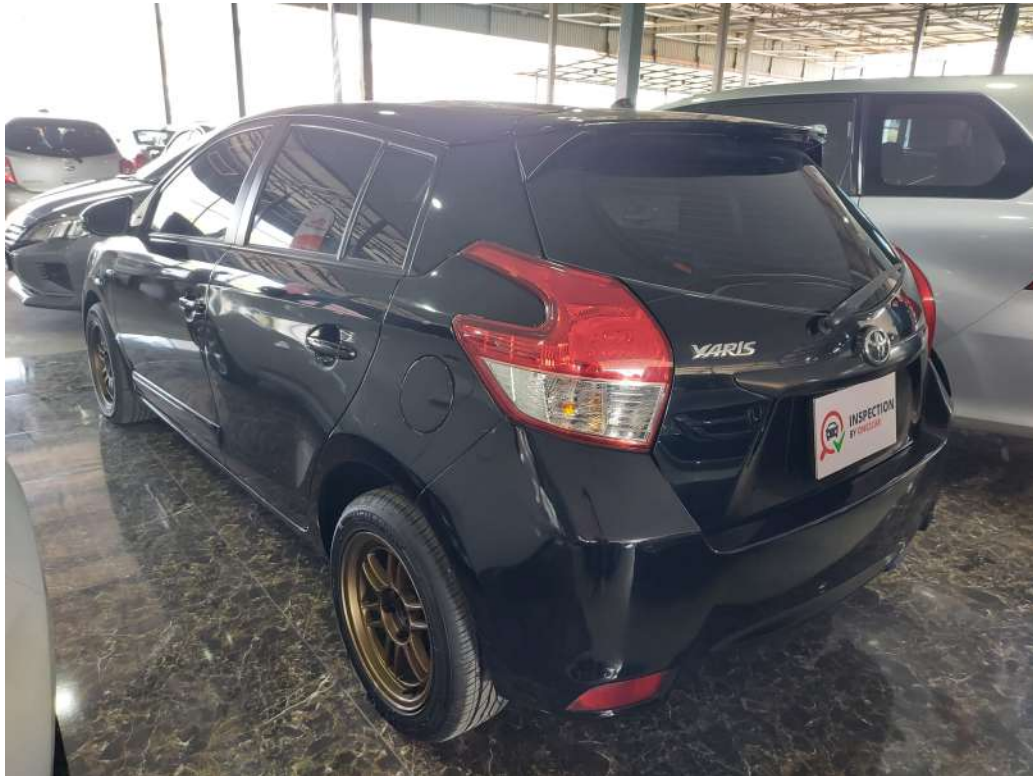
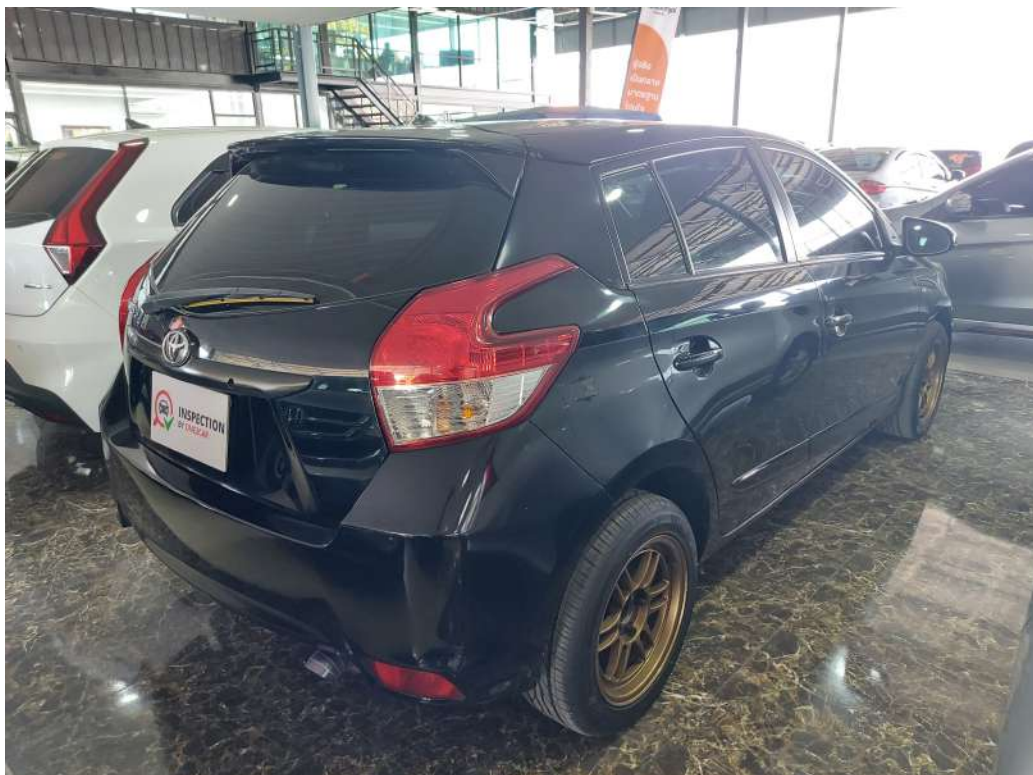
ภาพภายนอก

ประเมินสภาพรวม: ผ่าน
รายการที่รอการแก้ไข: ไม่พบรายการแก้ไข
ชิ้นส่วนประกอบตัวถังรถ

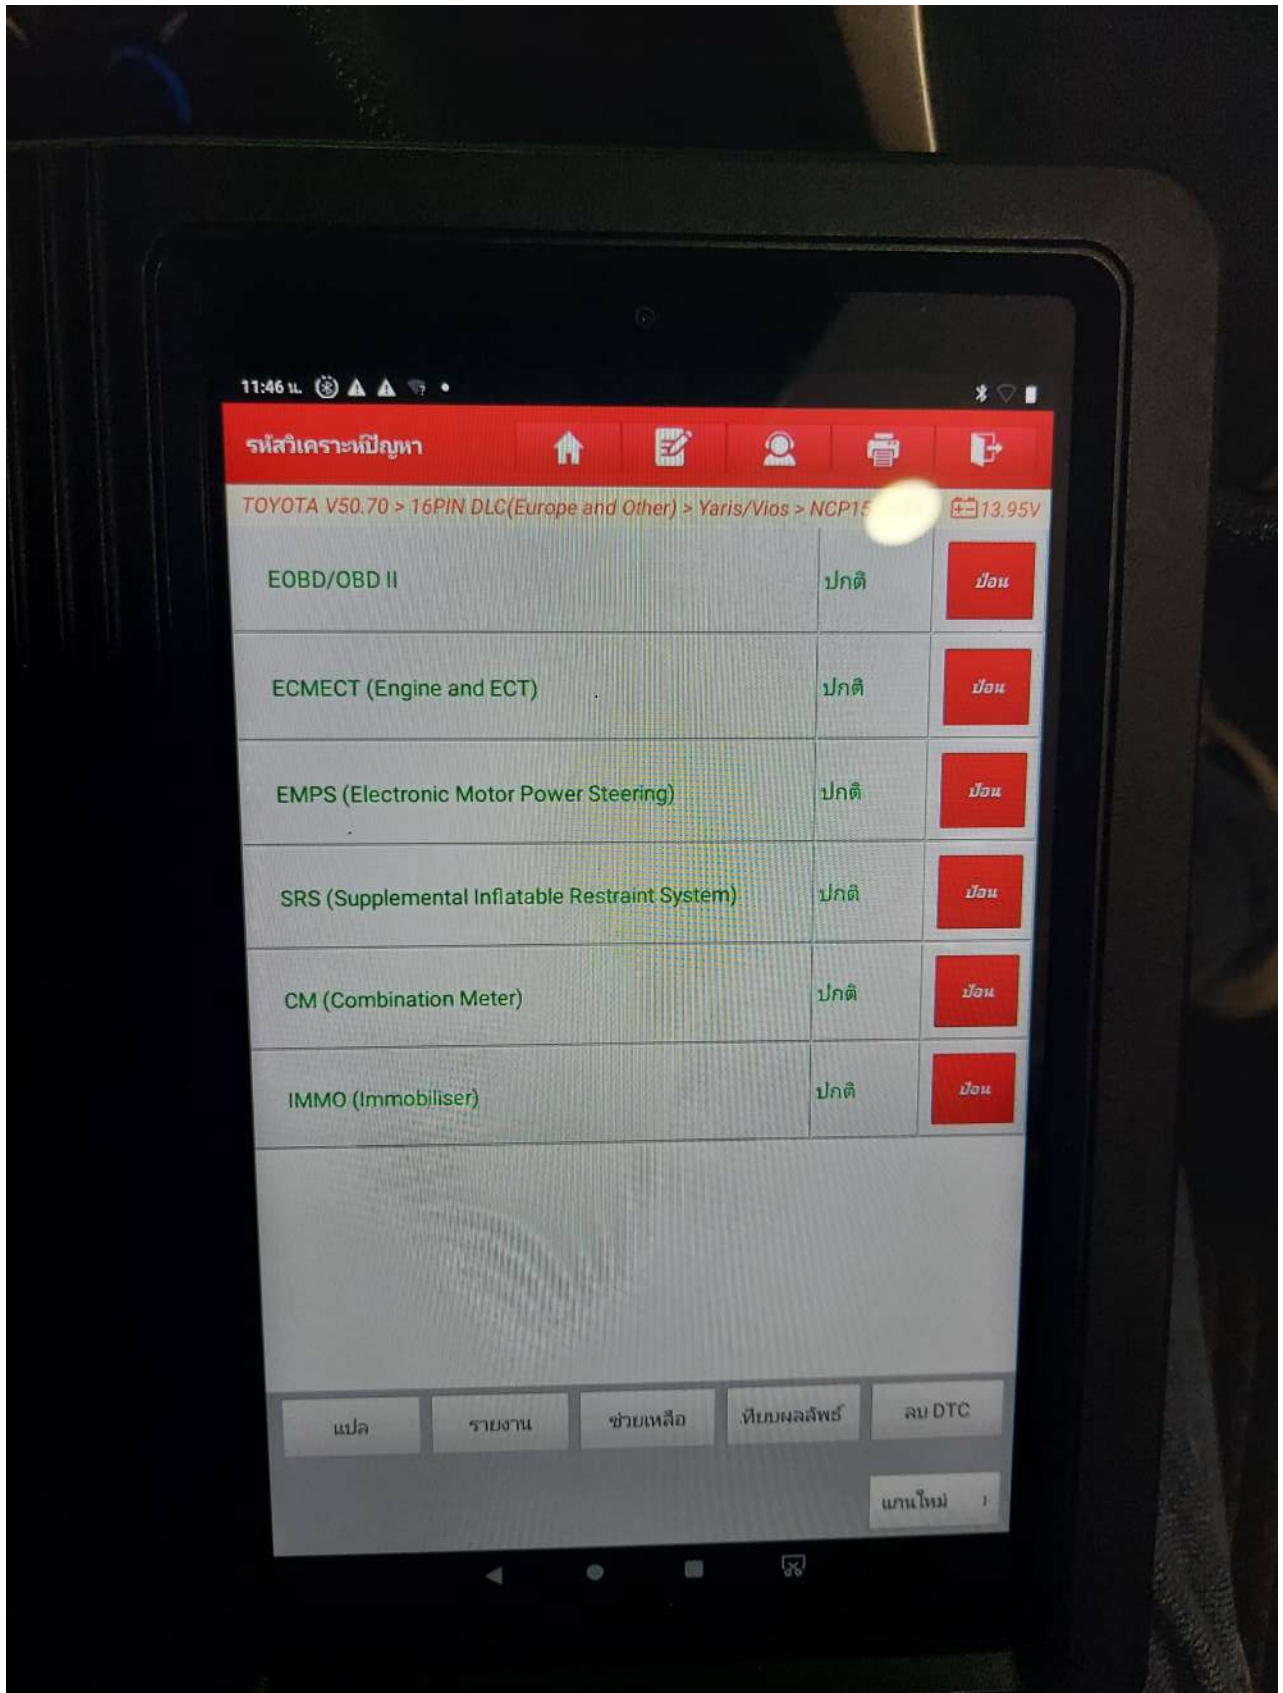
ภาพ OBD

รายการตรวจ 6 รายการ	สถานะ
1.1 ไม่เคยเกิดอุบัติเหตุรุนแรงจนทำให้โครงสร้างรถมีปัญหาความปลอดภัย No Evidence of Major or Hail Damage	ดี (Good)
1.2 ไม่มีการตัดต่อ ตัดแปลง คัชชี และ โครงสร้างรถ No chassis and cab structure modified	ดี (Good)
1.3 ไม่เคยประสบภัยจมน้ำ No Evidence of Flood	ดี (Good)
1.4 ไม่เคยประสบภัยอัคคีภัย No Evidence of Fire	ดี (Good)
1.5 ระบบการทำงานภายในรถยนต์ OBD II On-Board Diagnostics (OBD)	ดี (Good)
1.6 สภาพรถโดยรวม Overall Appearance	ดี (Good)
