Vehicle Inspection Report

สรุปผลการตรวจสอบ (Inspection Summary)

ยี่ห้อ/รุ่น (Brand/Model): TOYOTA VIGOCHAMP CAB4 2.5 AT	วันที่ตรวจสอบรถยนต์ (Date of Inspection): 25-06-61
หมายเลขตัวถัง (VIN): MR0FR29G001022975	เลขคำขอบริการ (Job No.): I018/018-061
หมายเลขเครื่องยนต์ (Engine No.): 2KD S158890	Vehicle Picture:  
ปีที่ผลิต (Build Date): 2012	
สีรถ (Color): เทา	
ระยะทางการใช้งาน (Mileage): 117,890 ก.ม.	
หมายเลขทะเบียน (No. Plate): 1กถ 7466	
วันครบกำหนดชำระภาษี (Registration Expiry): 15 ม.ค.62	
ชื่อลูกค้า Customer Name: วิสารออดิ์คาร์	
ที่อยู่ (Address): กาญจนภิเษก	
โทรศัพท์ (Tel):	
สถานที่ตรวจสอบรถ (Inspection Place): วิสารออดิ์คาร์

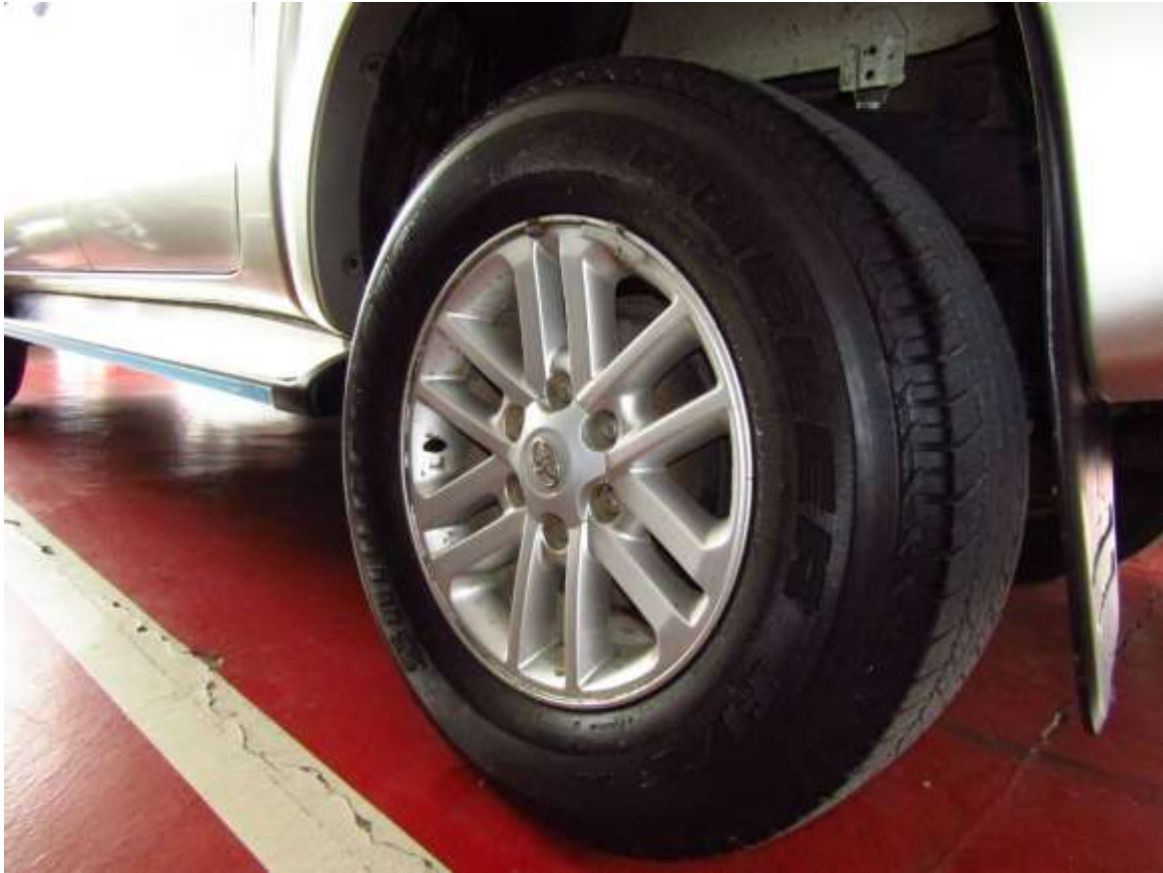
ภาพโดยรวมของยาง ล้อ และ เบรค - Tyres, Wheels & Brakes Visual Details:

สภาพยางรถยนต์, สัปดาห์/ปี ผลิต Tyres Appearance, Year	3915
 	สภาพล้อรถ Wheel Rims Appearance	สภาพตามอายุการใช้งาน
 	ยางอะไหล่ และล้อ Spare Tyre & Rim	สภาพตามอายุการใช้งาน
 	คาลลิเปอร์เบรค และท่อน้ำมัน Brake Hose Callipers & Pipes	สภาพปกติไม่พบการรั่วซึม
 	ผ้าดิสเบรค (หน้า/หลัง) Brake Pads (Front/Rear)	สภาพตามอายุการใช้งาน
 	จานดิสเบรค Brake Discs (Front/Rear)	ควรเจียจานเบรคครั้งต่อไปที่เปลี่ยนผ้าเบรค
 	ดรัมเบรคล้อหลัง Brakes and Drums any No Leakage	สภาพตามอายุการใช้งาน
