I021/0025-28

Sep 14, 2021

TOYOTA HIACE 3.0 COMMUTER D4D AT

Vehicle Inspection Report สรุปผลการตรวจสภาพรถ (Inspection Summary)

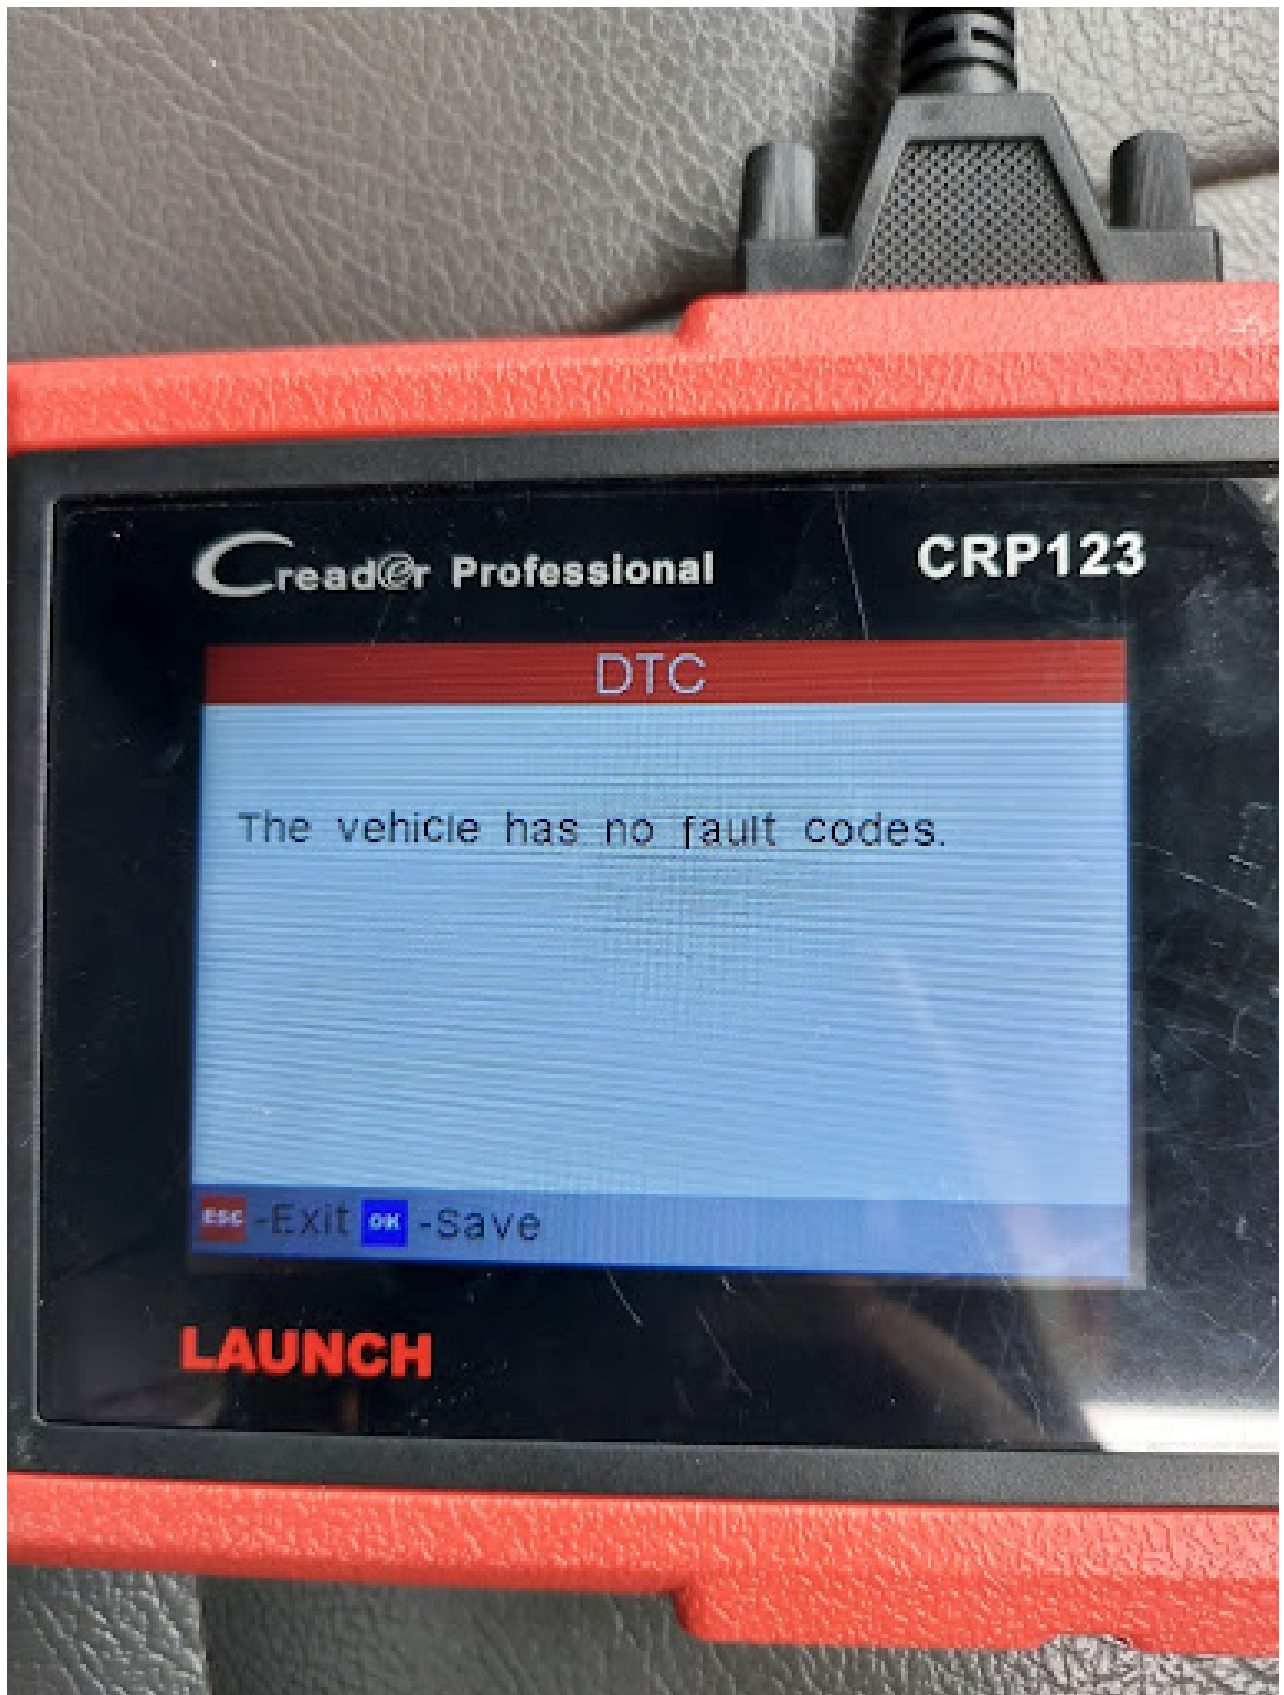
ภาพ OBD

รายการตรวจ 6 รายการ	สถานะ
1.1 ไม่เคยเกิดอุบัติเหตุรุนแรงจนทำให้โครงสร้างรถมีปัญหาความปลอดภัย No Evidence of Major or Hail Damage	ดี (Good)
1.2 ไม่มีการตัดต่อ ตัดแปลง คัชชี และ โครงสร้างรถ No chassis and cab structure modified	ดี (Good)
1.3 ไม่เคยประสบภัยจมน้ำ No Evidence of Flood	ดี (Good)
1.4 ไม่เคยประสบภัยอัคคีภัย No Evidence of Fire	ดี (Good)
1.5 การวินิจฉัยผ่านทาง OBD On-Board Diagnostics (OBD)	ดี (Good)
1.6 สภาพรถโดยรวม Overall Appearance	ดี (Good)
