Vehicle Inspection Report

สรุปผลการตรวจสอบ (Inspection Summary)

ยี่ห้อ/รุ่น (Brand/Model): HONDA ACCORD 2.0 AT	วันที่ตรวจสอบรถยนต์ (Date of Inspection): 22-10-62
หมายเลขตัวถัง (VIN): MRHCR1640FP101466	เลขคำขอบริการ (Job No.): I019/0060-002
หมายเลขเครื่องยนต์ (Engine No.): R20Z31501453	Vehicle Picture:

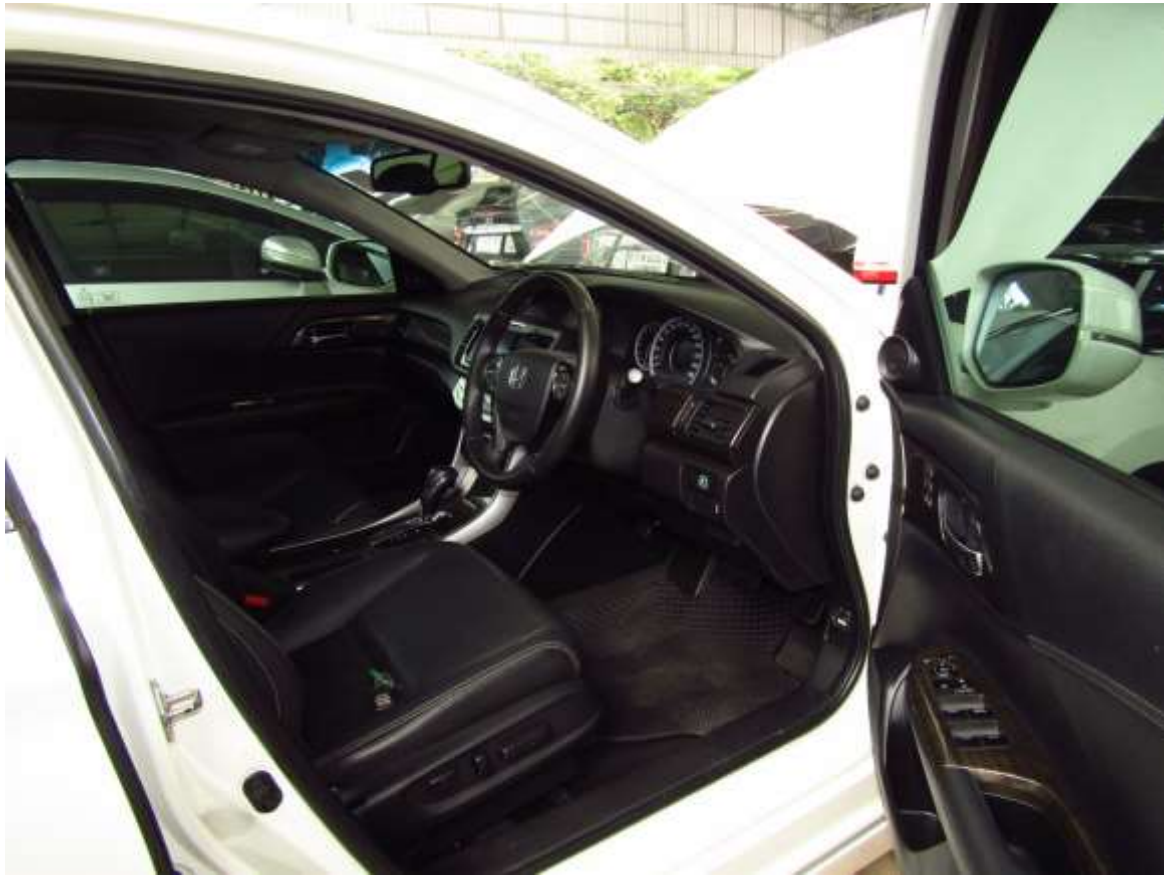
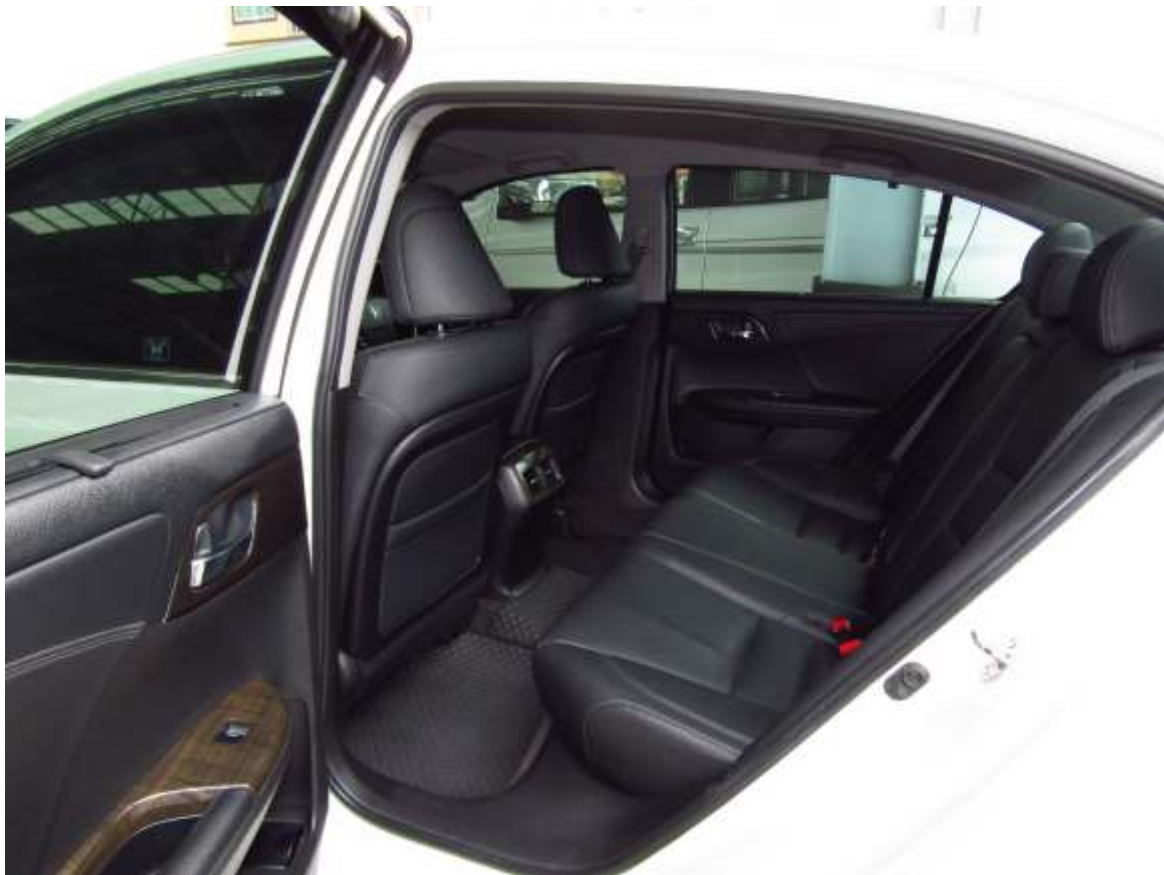
ภาพภายในด้านหน้า หลัง และ จุดบกพร่อง (ต่อ) - Interior Visual Details (Front, Rear and/or Defect) (Continued):

ที่นั่ง สภาพ Seat Appearance	สภาพตามอายุการใช้งาน

สภาพ รางใต้เบาะ Seat slide adjust rail	สภาพตามอายุการใช้งาน

เข็มขัดนิรภัย Seat Belts	สภาพตามอายุการใช้งาน
