Vehicle Inspection Report

สรุปผลการตรวจสอบ (Inspection Summary)

ยี่ห้อ/รุ่น (Brand/Model): MITSUBISHI PAJERO SPORT 2.4 AT	วันที่ตรวจสอบรถยนต์ (Date of Inspection):
หมายเลขตัวถัง (VIN): MMTGUKR10HH005151	เลขคำขอบริการ (Job No.) : I020/0013-17
หมายเลขเครื่องยนต์ (Engine No.): 4N15UBB5614	Vehicle Picture:  
ปีที่ผลิต (Build Date): 2017	
สีรถ (Color): ขาว	
ระยะการใช้งาน(Mileage): 85,333 กม.	
หมายเลขทะเบียน (No. Plate): 6กศ 6425	
วันครบกำหนดชำระภาษี (Registration Expiry): 16 พ.ย. 63	
ชื่อลูกค้า (Customer Name): : REGENT HOME CAR	
ที่อยู่(Address): ราชพฤกษ์	
โทรศัพท์ (Tel): 089-4588661	
สถานที่ตรวจสอบรถ (Inspection Place): REGENT HOME CAR

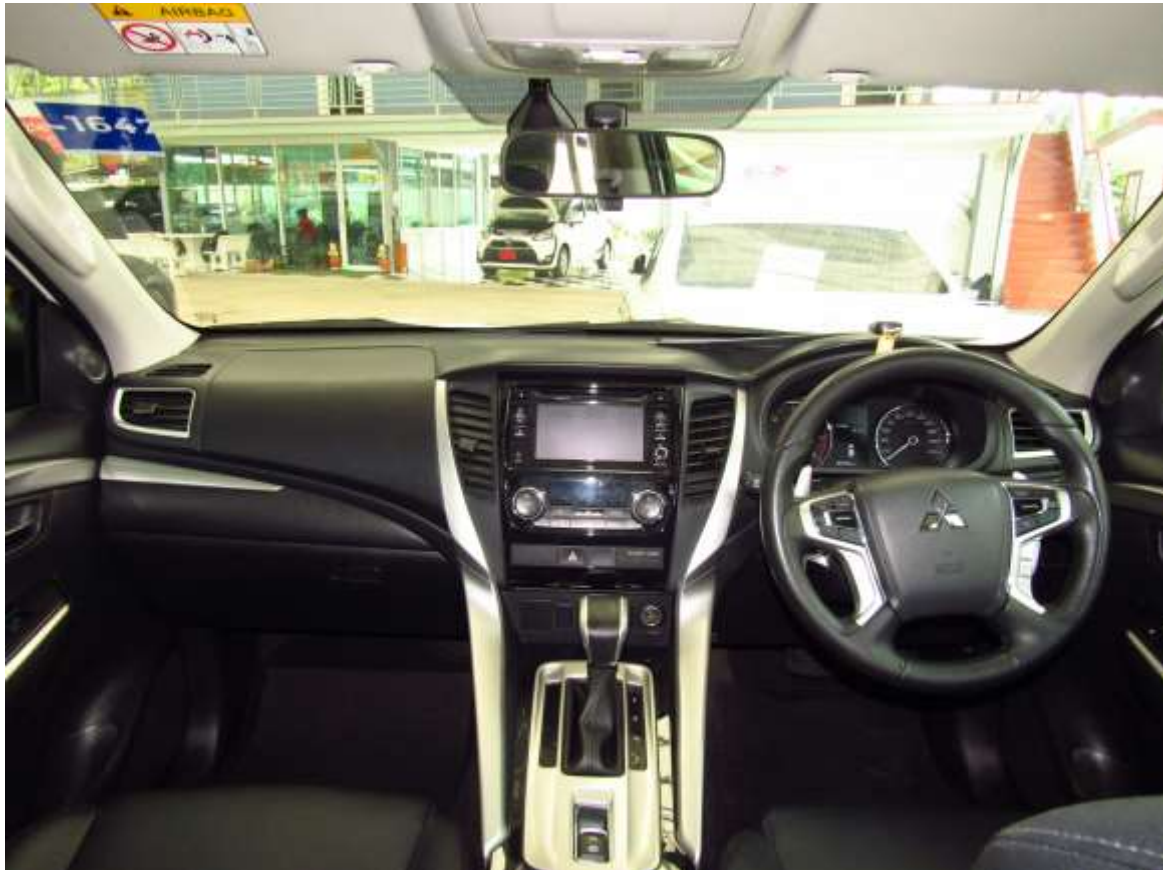
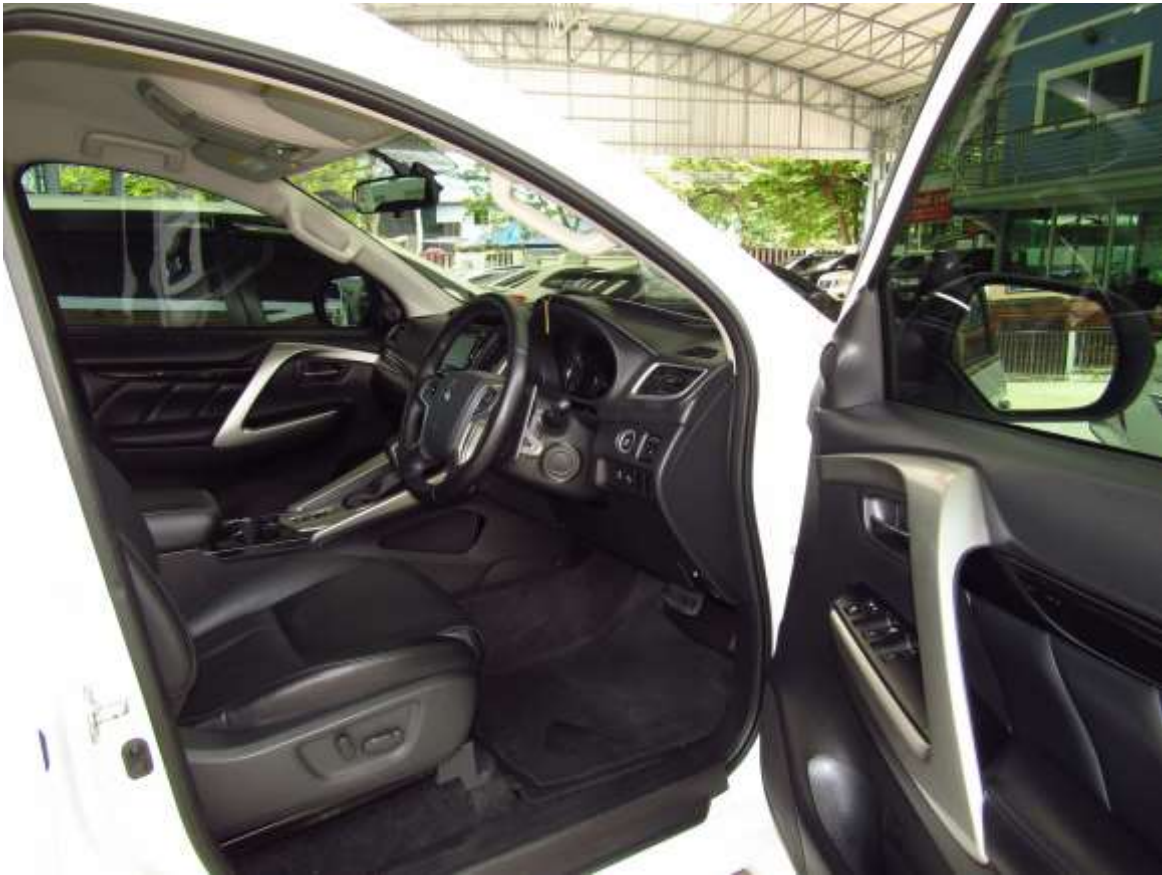
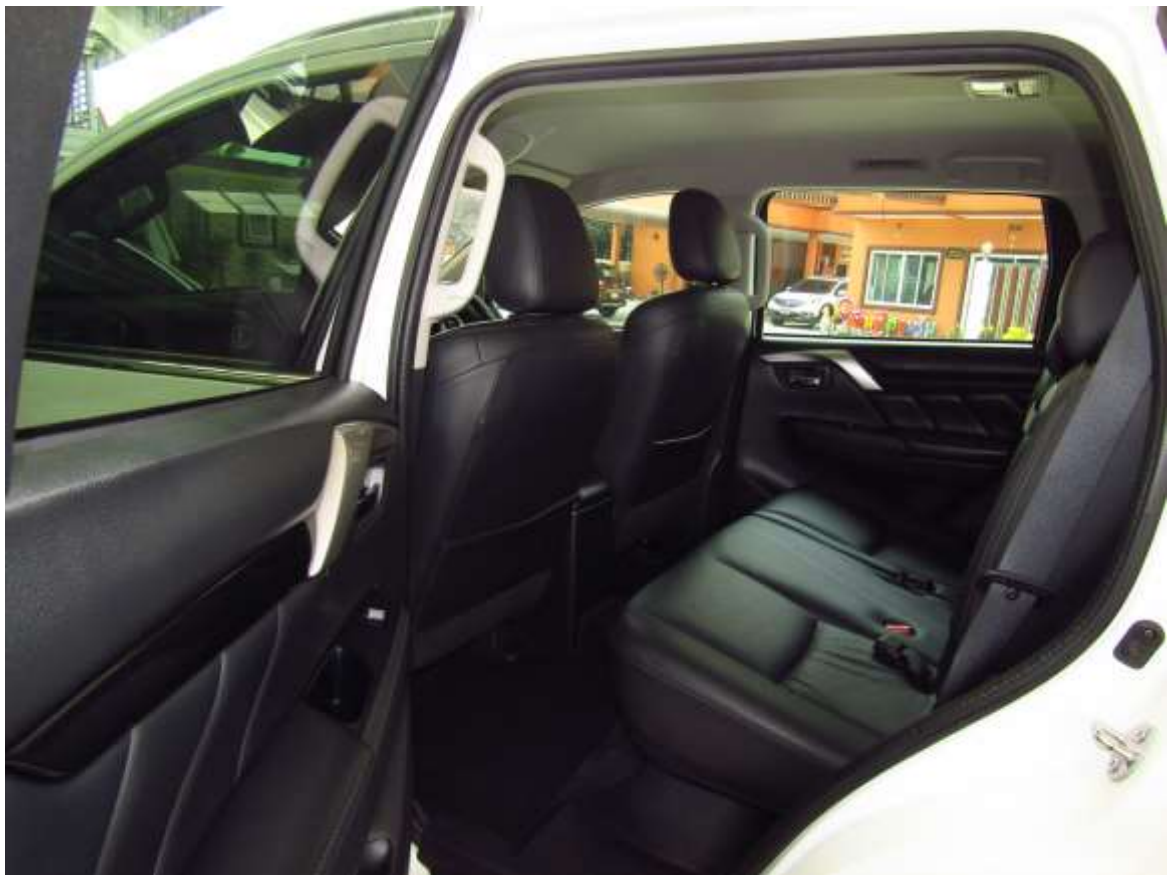
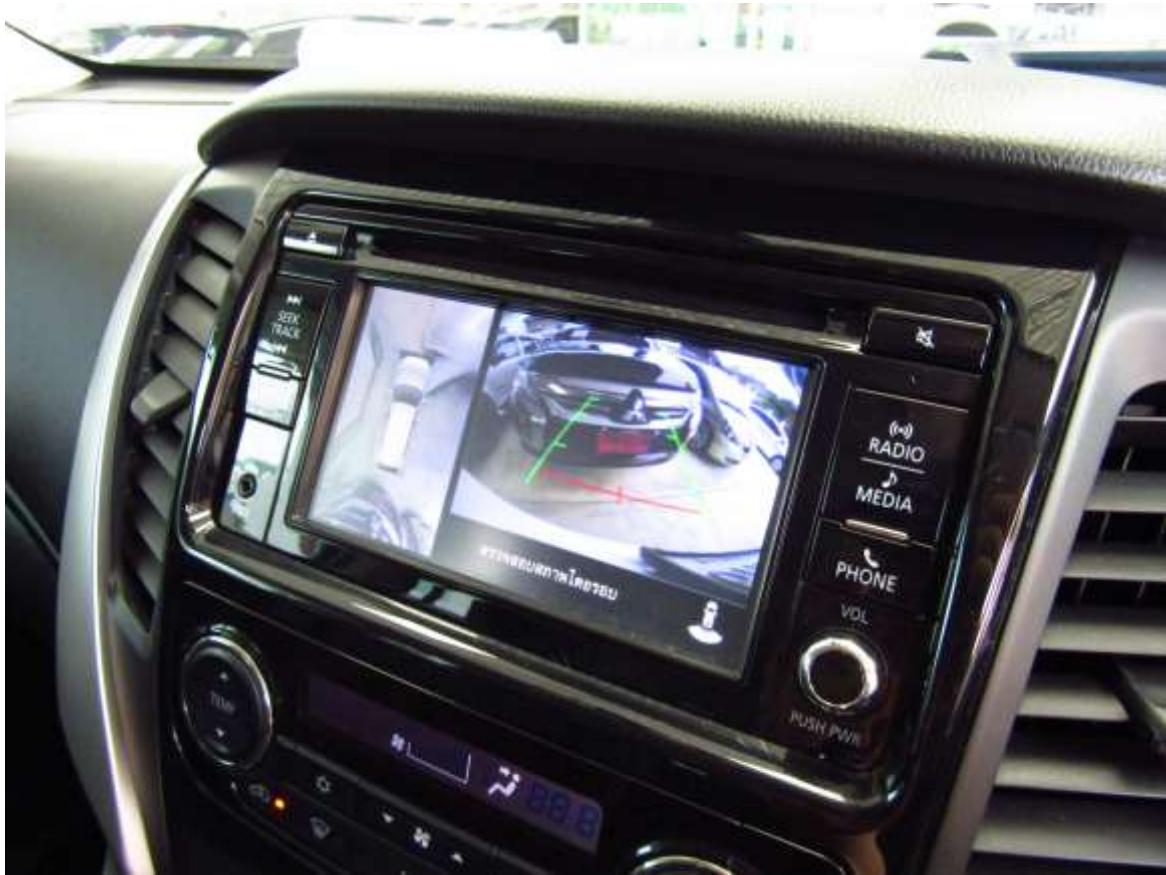
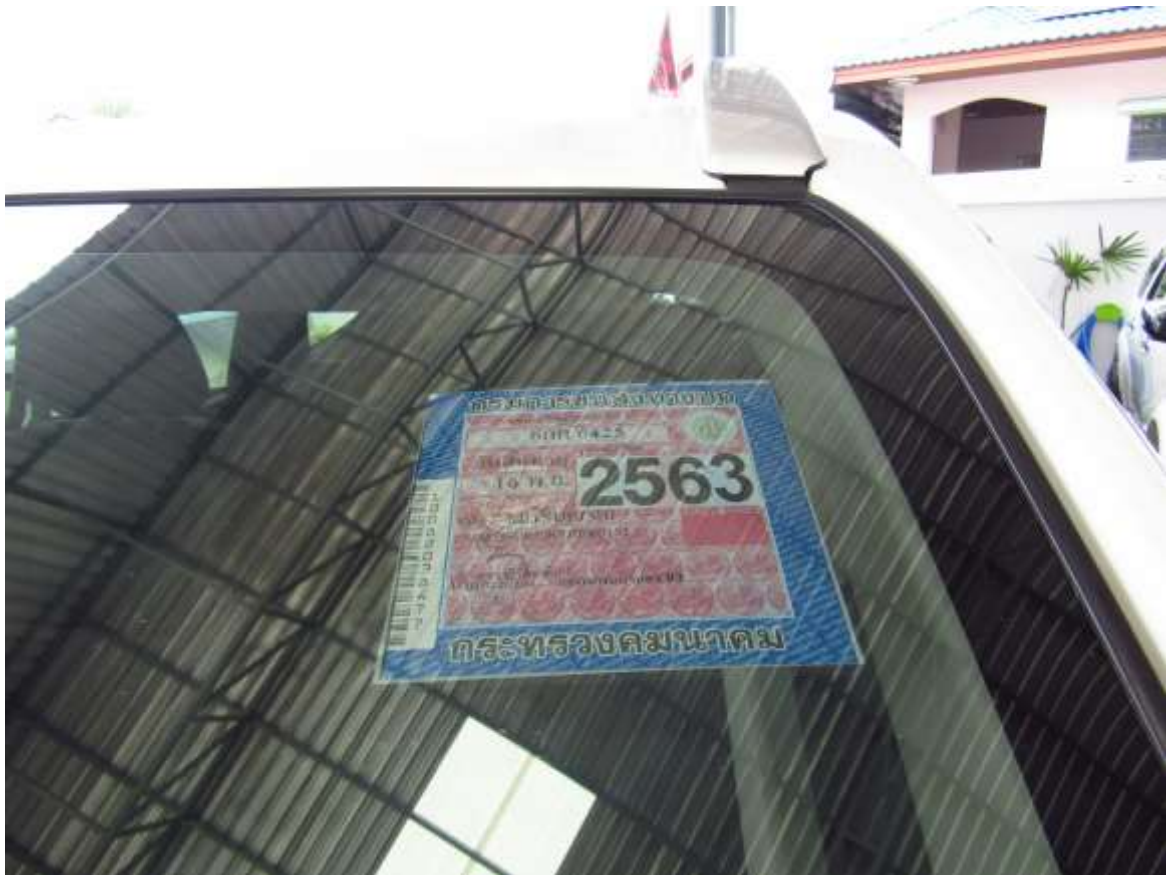
ภาพภายในด้านหน้า หลัง และ จุดบกพร่อง - Interior Visual Details (Front, Rear and/or Defect):

ที่นั่ง สภาพ Seat Appearance	สภาพตามอายุการใช้งาน
 	การทำงาน การปรับ และการล็อค เบาะ Seat Adjust functional	ทำงานได้ดี
 	สภาพ รางใต้เบาะ Seat slide adjust rail	สภาพตามอายุการใช้งาน
 	เข็มขัดนิรภัย Seat Belts	สภาพตามอายุการใช้งาน
 	อื่นๆเพิ่มเติม Others	N/A

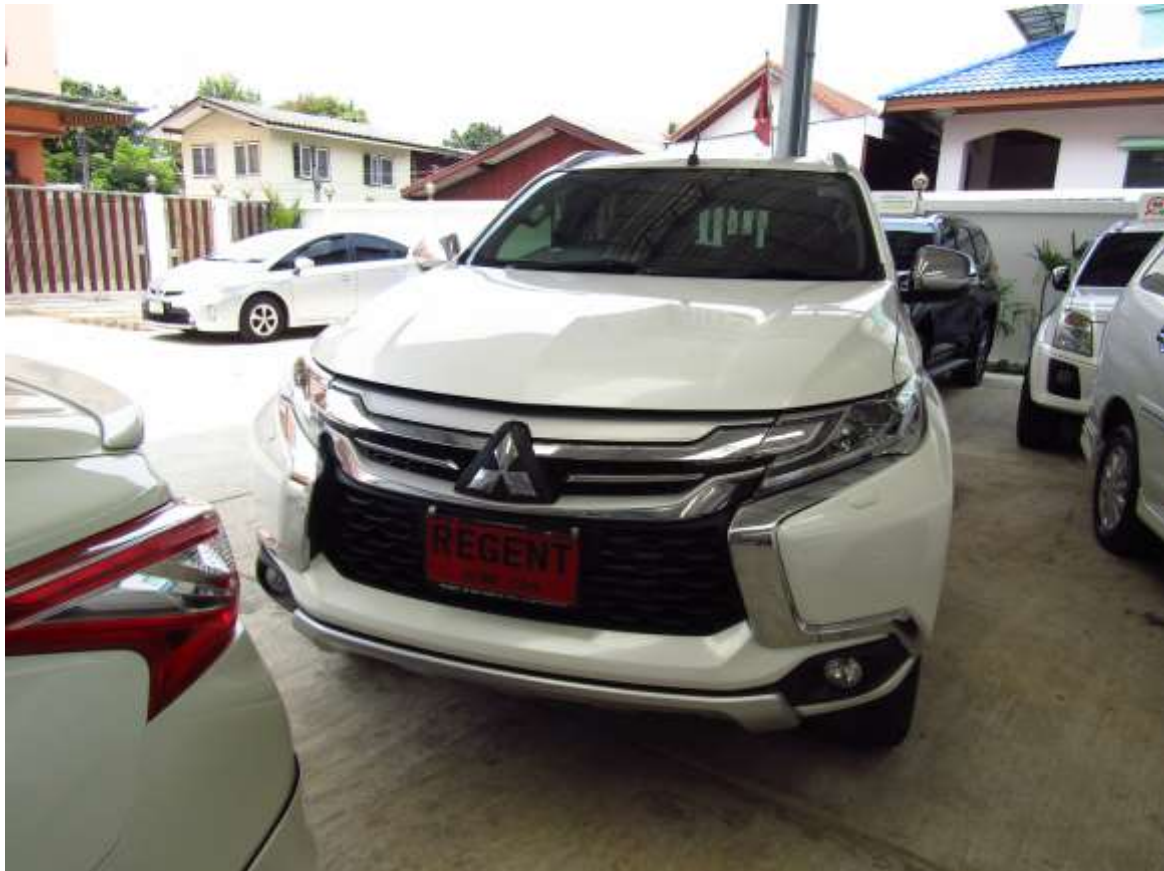
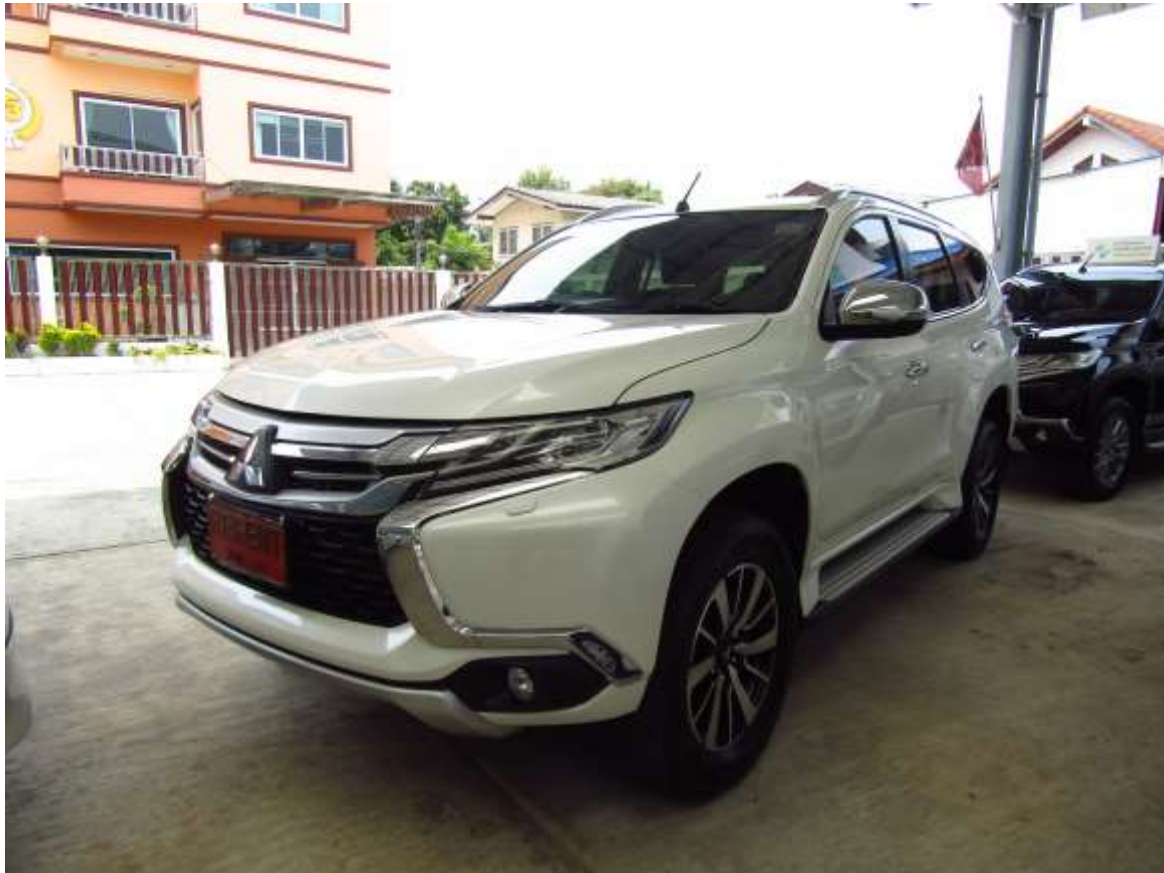
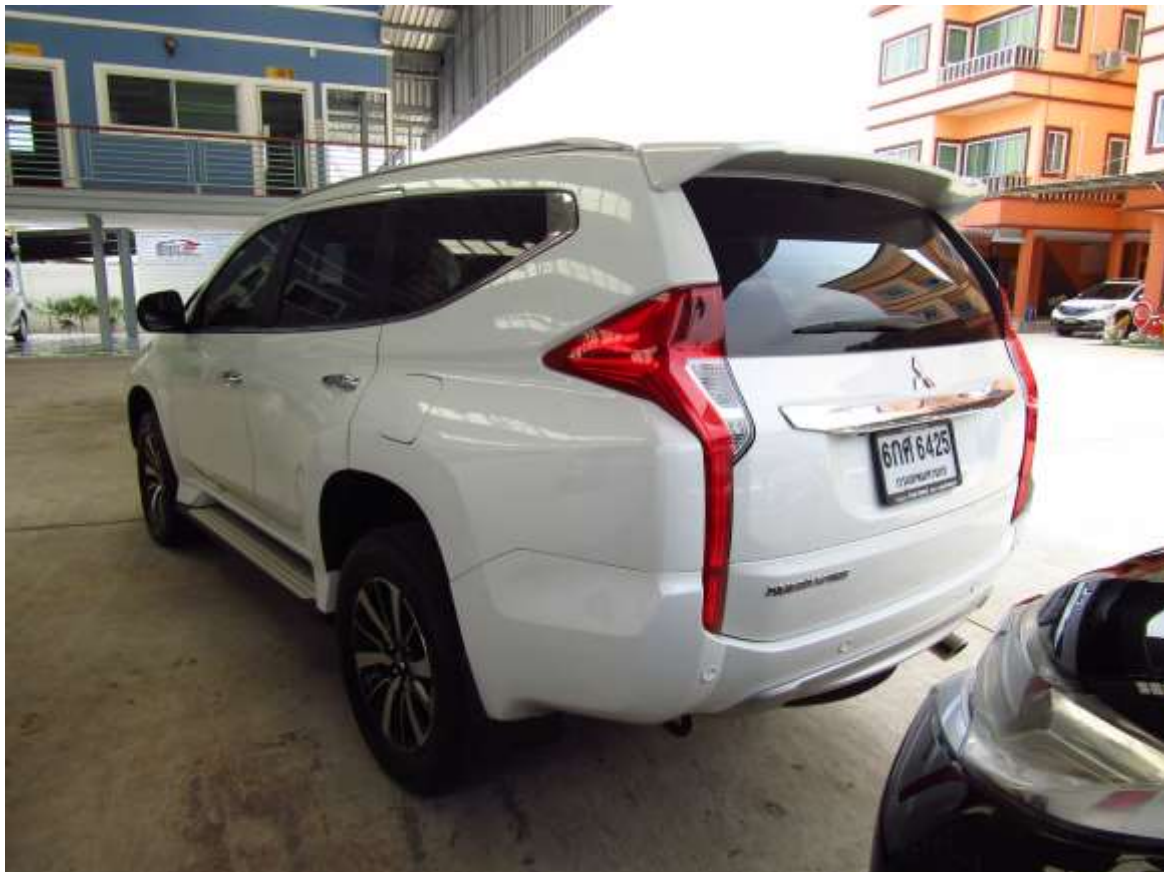
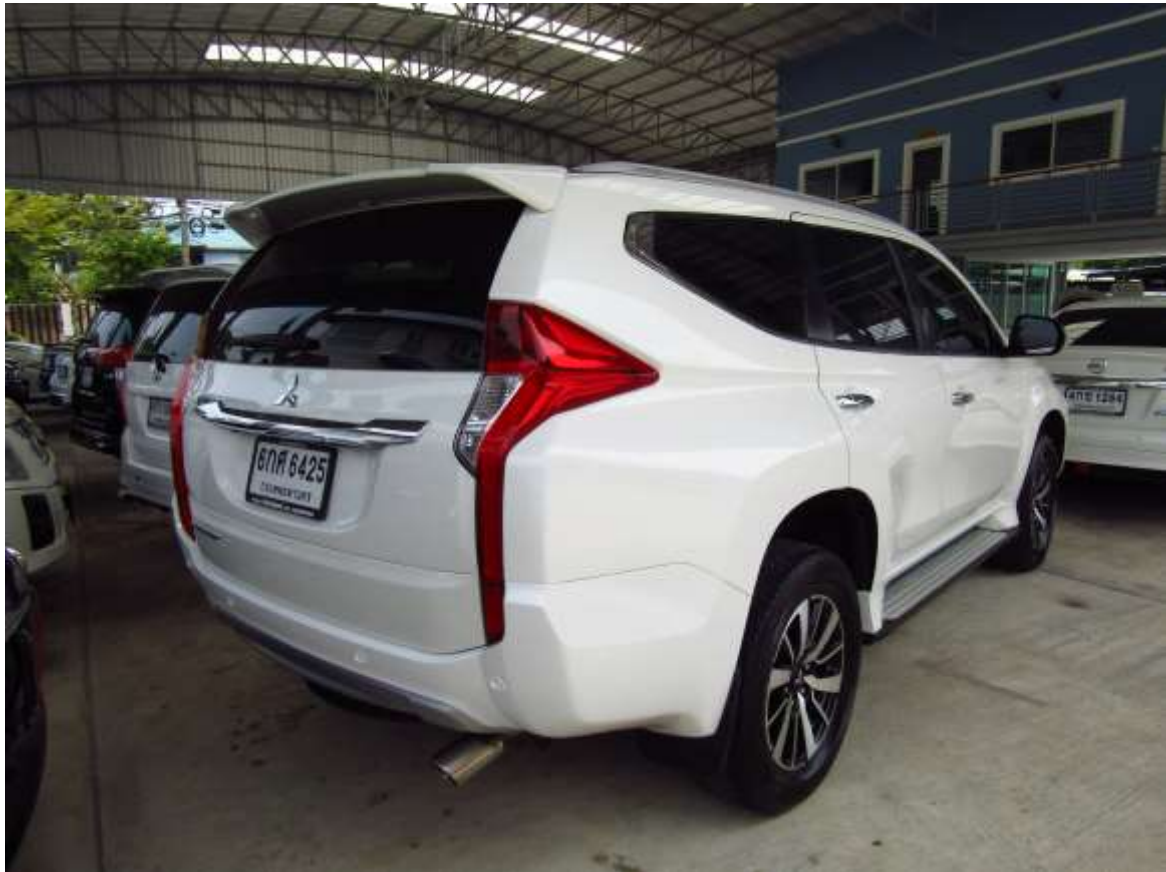
ภาพภายนอก - Exterior Visual Details:

ข้อคิดเห็นทั่วไป (General Comments):รถสภาพดี โครงสร้างไม่เคยเกิดอุบัติเหตุ ไม่เคยจมน้ำและไฟไหม้
--
