I023/0356-1

BMW 218i 1.5 Grand Tourer

INSPECTION
BY ONE2CAR

Vehicle Inspection Report

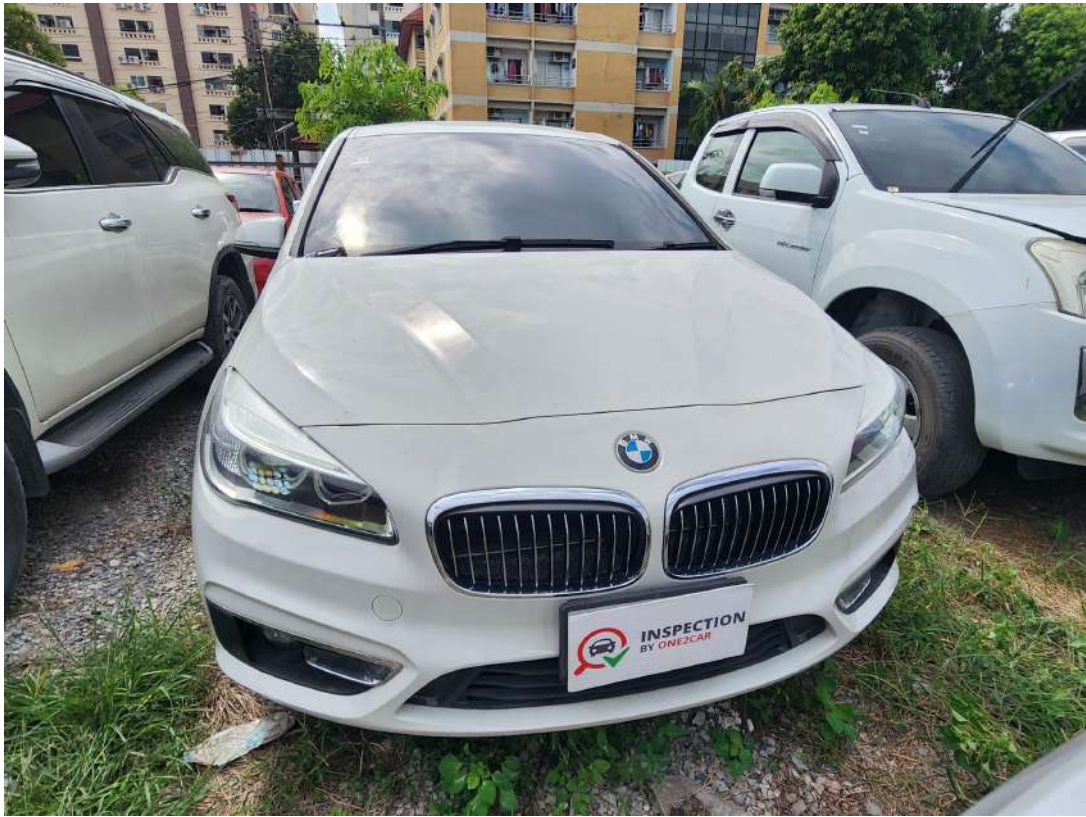
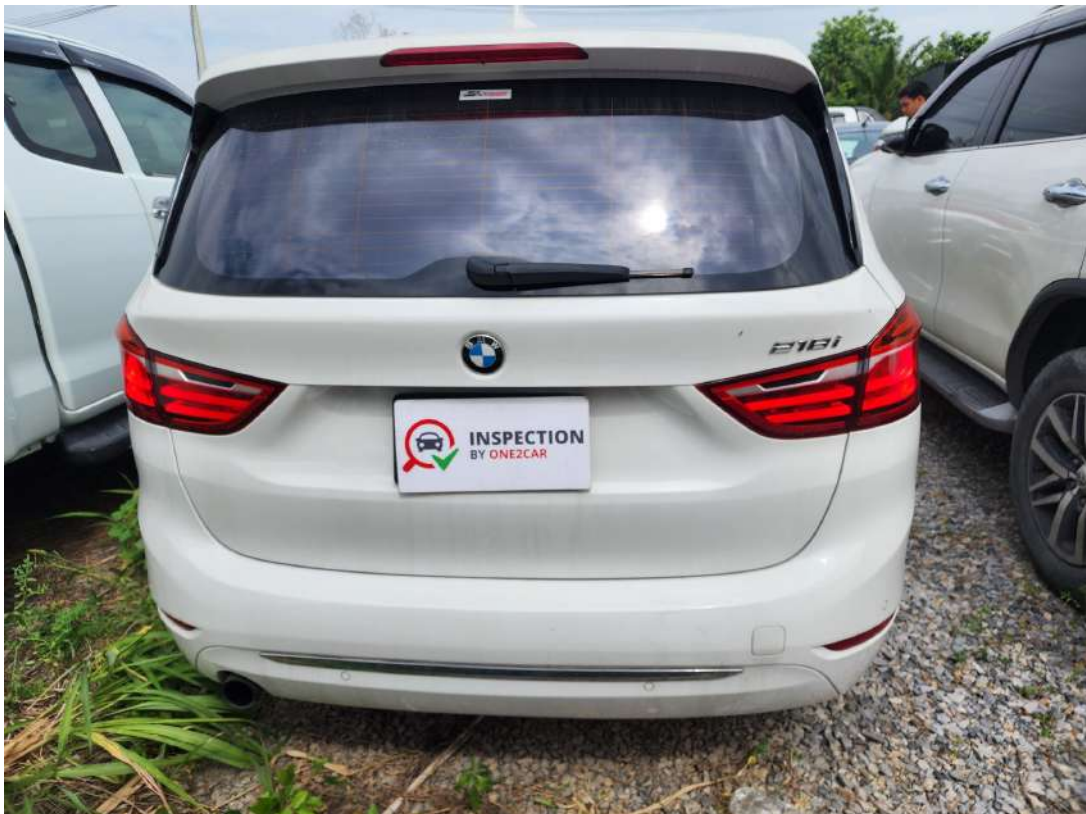
ภาพภายนอก

- ✓ แผ่นเพลทเลขตัวถังมองเห็นได้ชัดเจน
- ✓ ชิ้นส่วนประกอบตัวถังรถ ผ่านการวัดค่าความหนาของสีแล้ว
- ✓ สีรถตรงตามเสาเอกสารจดทะเบียน
- กันชนหน้ามีรอยครูด
- กันชนท้ายมีรอยครูด
