1023/0388-8

Isuzu D-Max 1.9 SPARK S

INSPECTION
BY ONE2CAR

Vehicle Inspection Report สรุปผลการตรวจสภาพรถ (Inspection Summary)

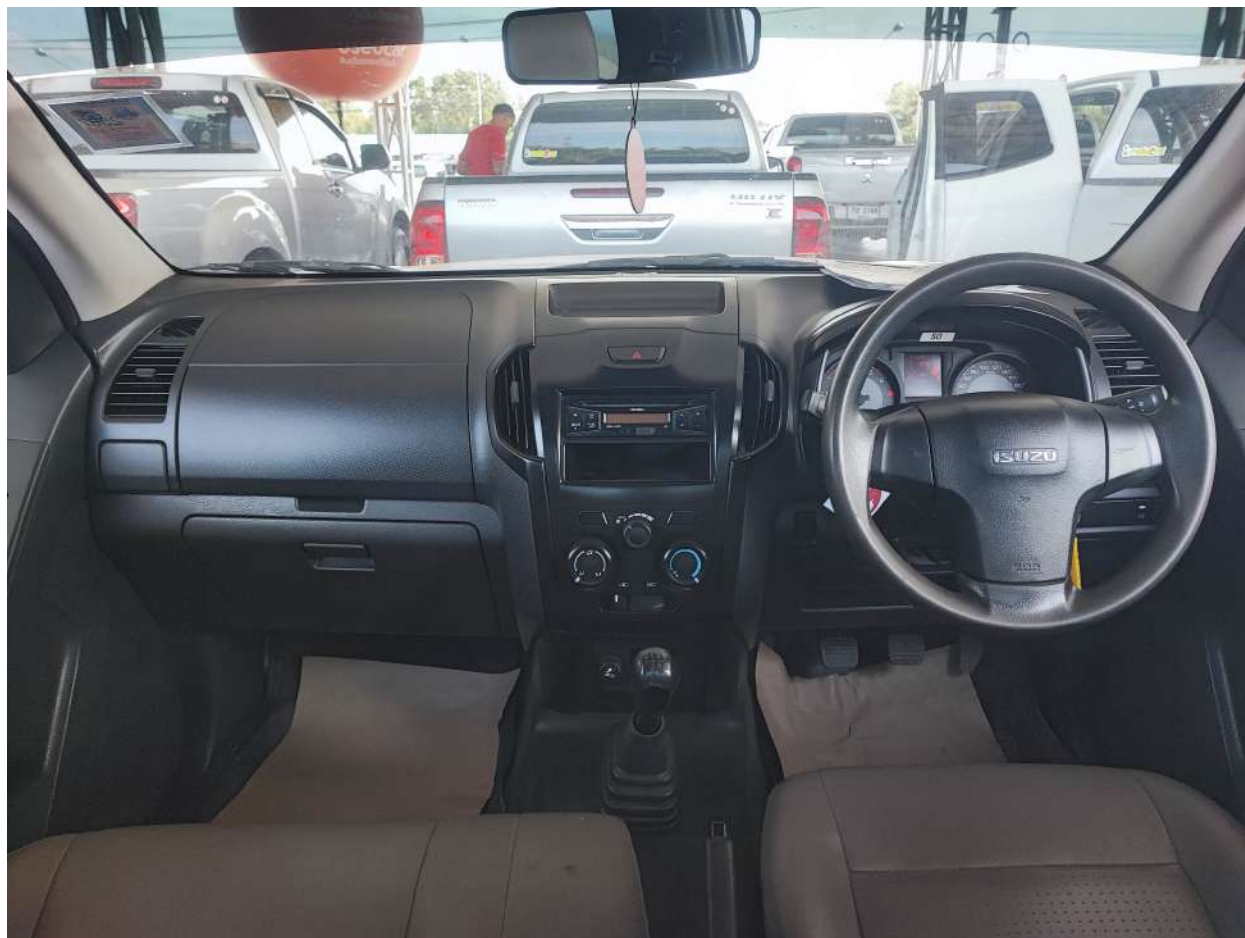
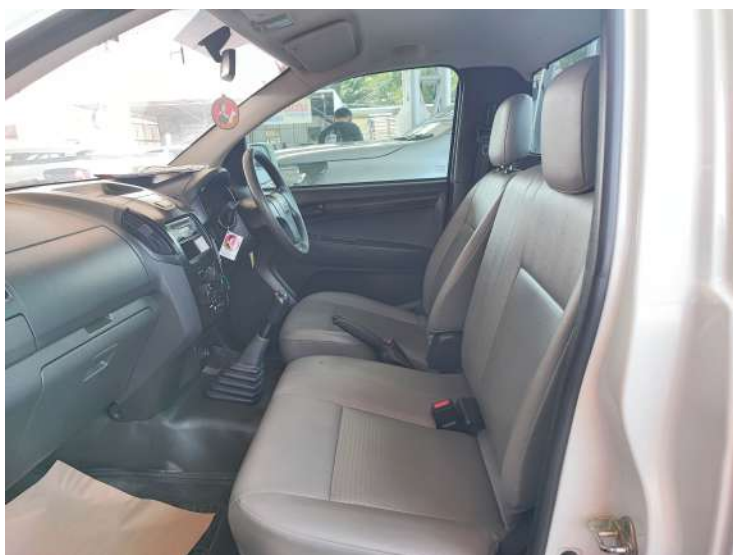
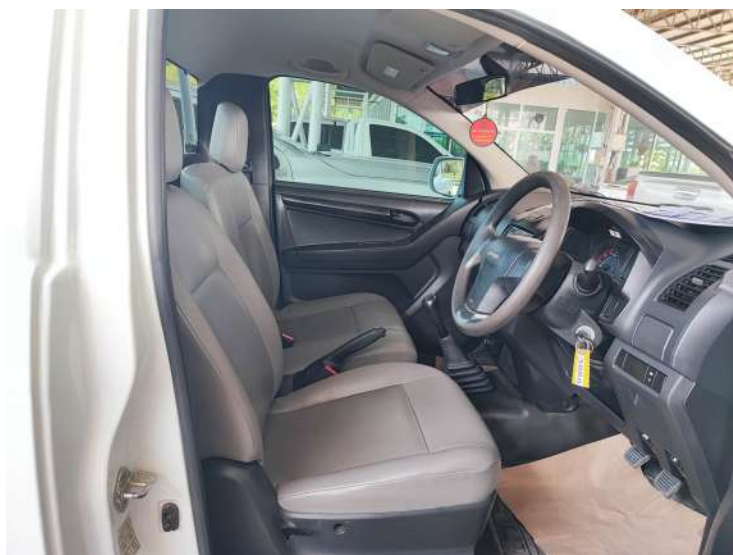
ภาพภายใน

ประเมินสภาพรวม: ผ่าน
 อุปกรณ์หลัก/อุปกรณ์เสริมขณะขับที่:

- ✓ ระบบปรับอากาศ [ผ่าน]
- ✓ ไฟส่องสว่าง [ผ่าน]
- ✓ ไฟเลี้ยว/ไฟฉุกเฉิน [ผ่าน]
- ✓ หน้าปัดและมาตรวัด [ผ่าน]
- ✓ เข็มชี้ดิรภัย [ผ่าน]
- ✓ แตร [ผ่าน]
- ✓ เครื่องเล่นเพลง [ผ่าน]
- ✓ ระบบปัดน้ำฝน [ผ่าน]
- ✓ เบาะนั่งยึดแน่น [ผ่าน]
- ✓ กระจกไฟฟ้า [ผ่าน]

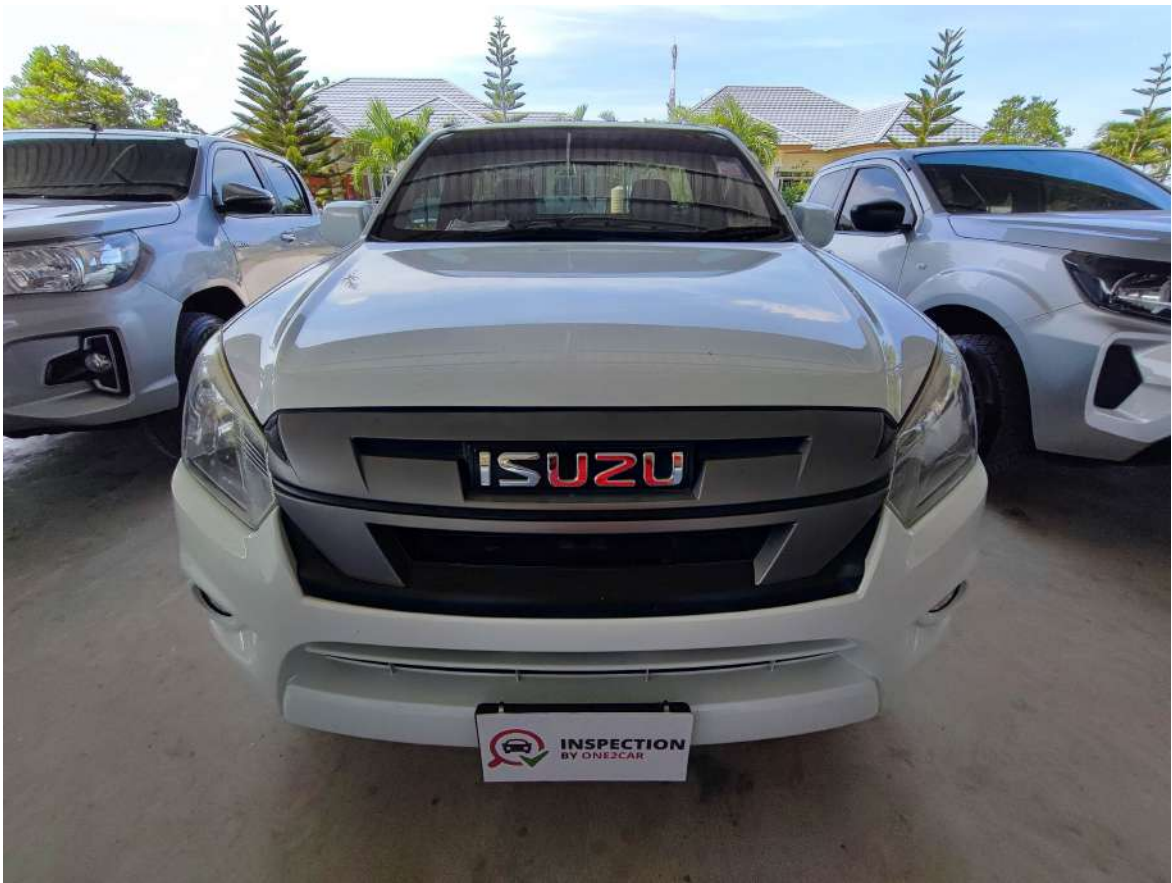
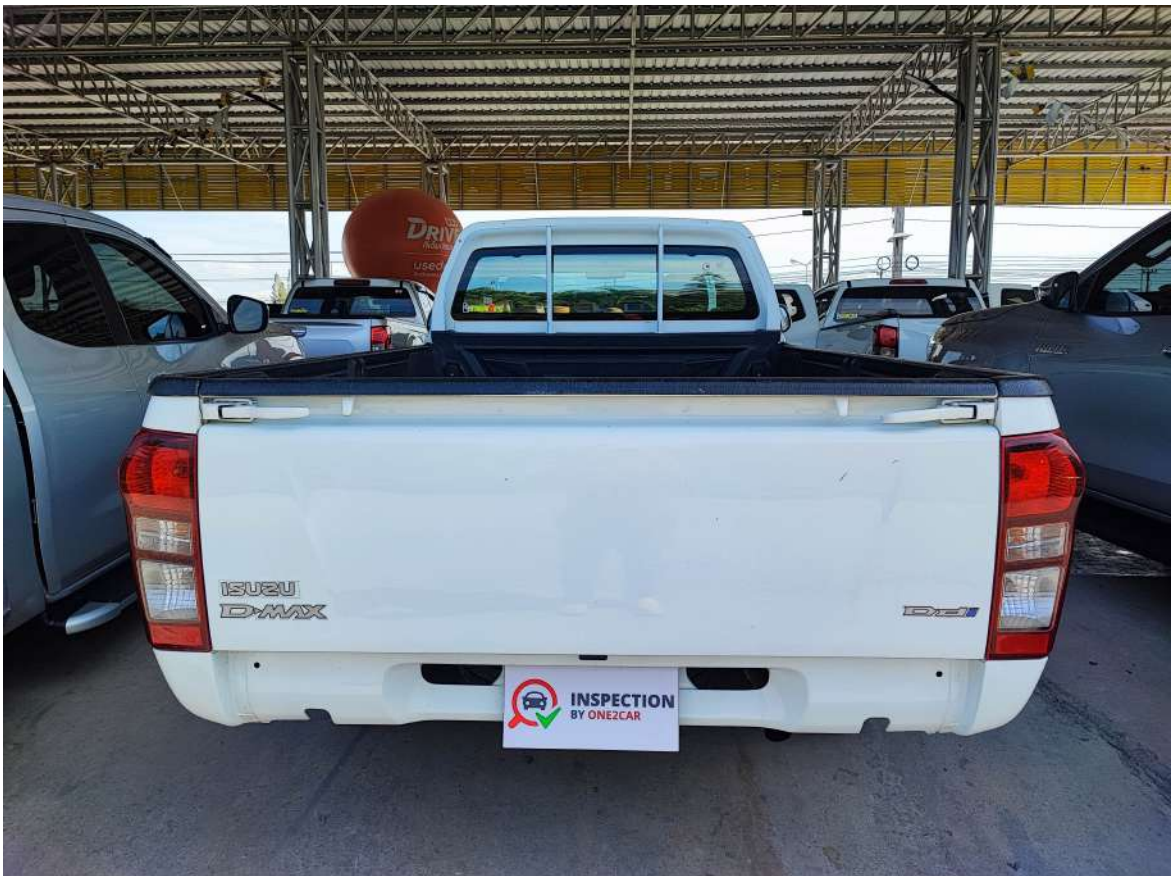
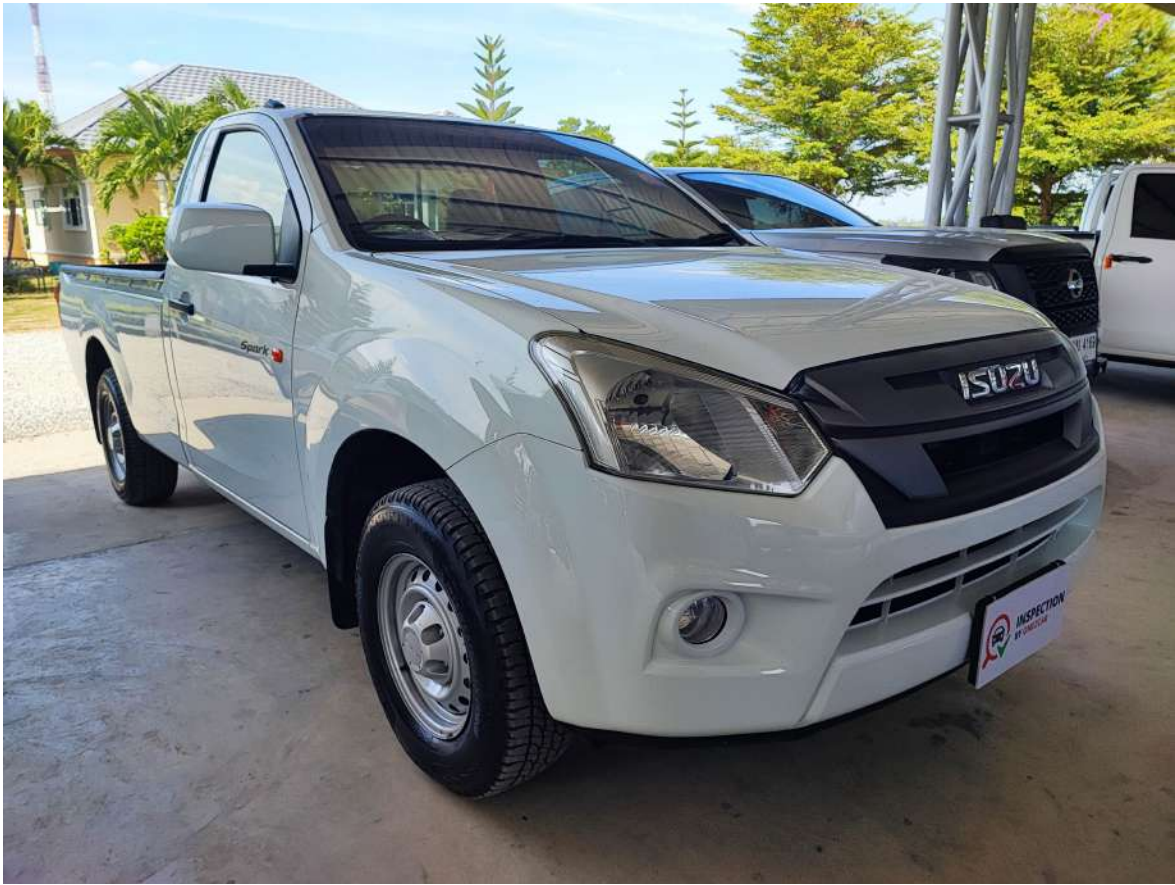
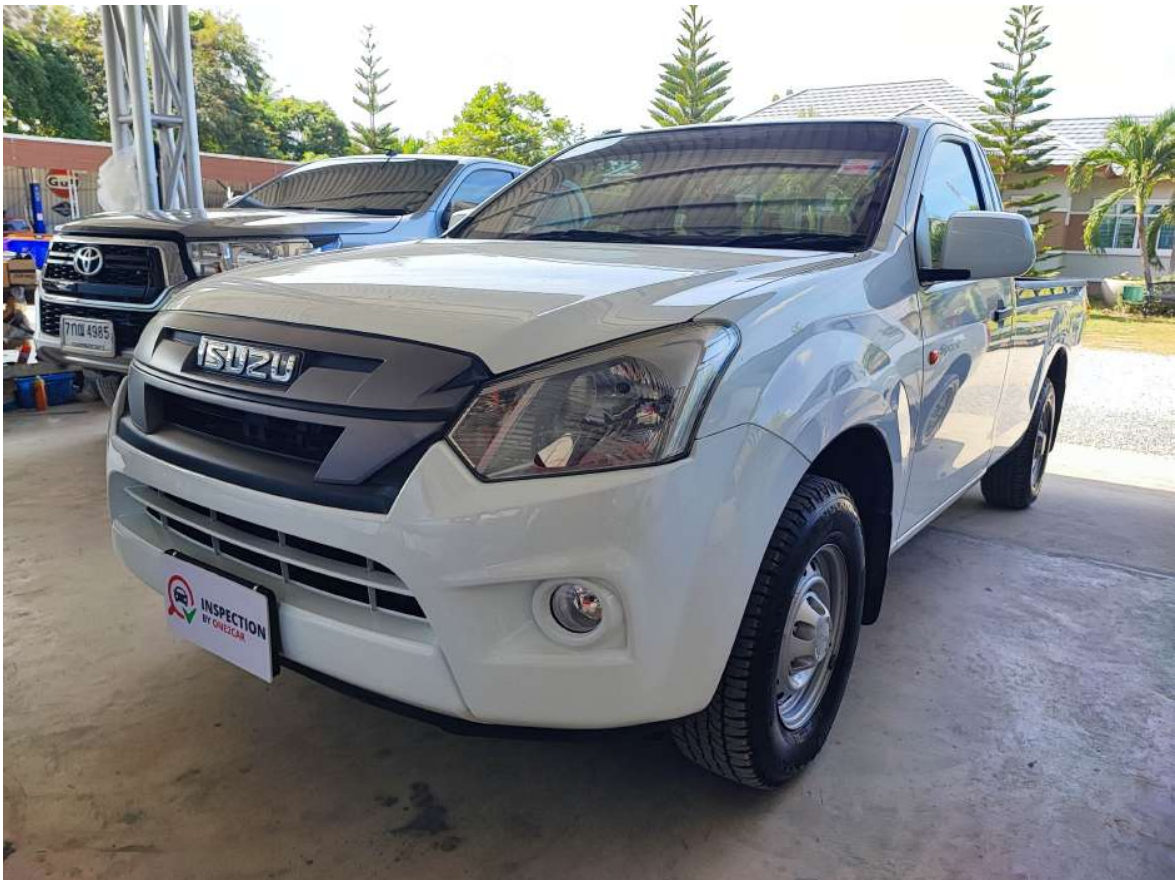
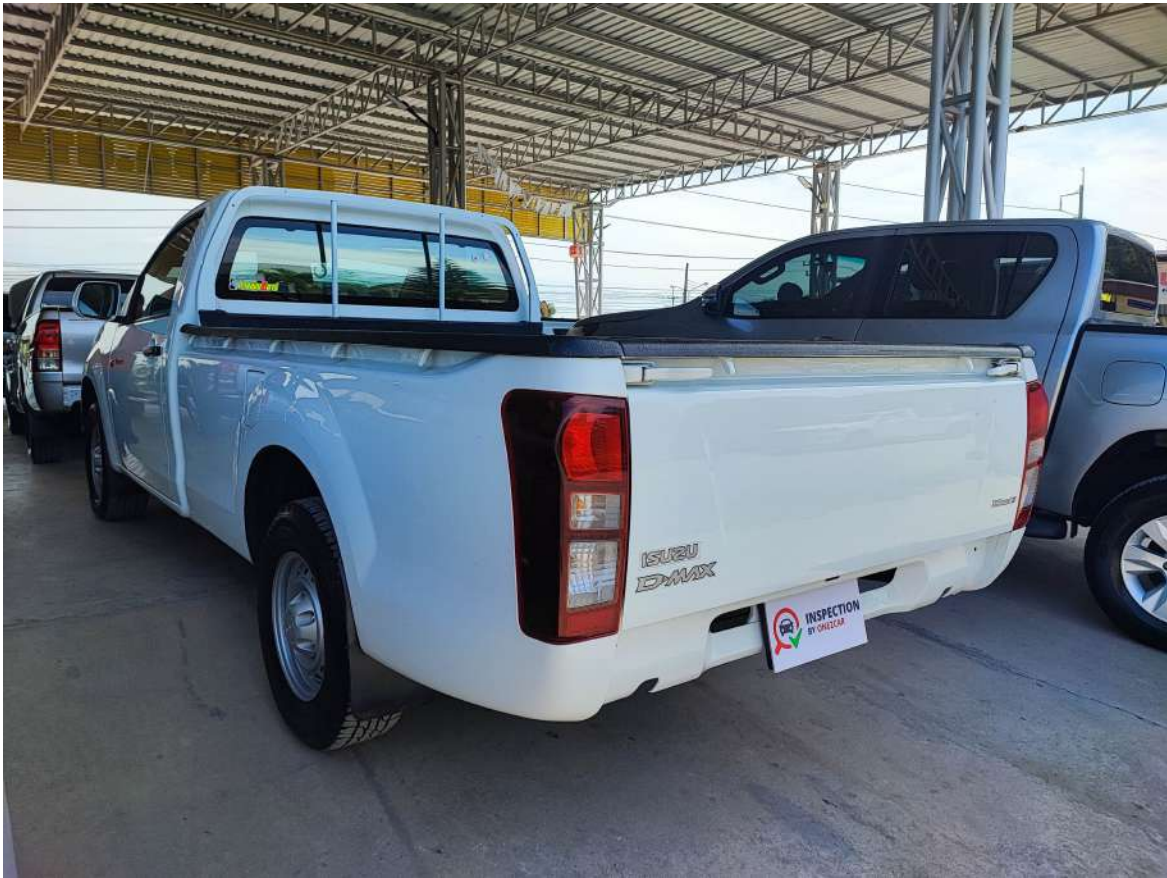
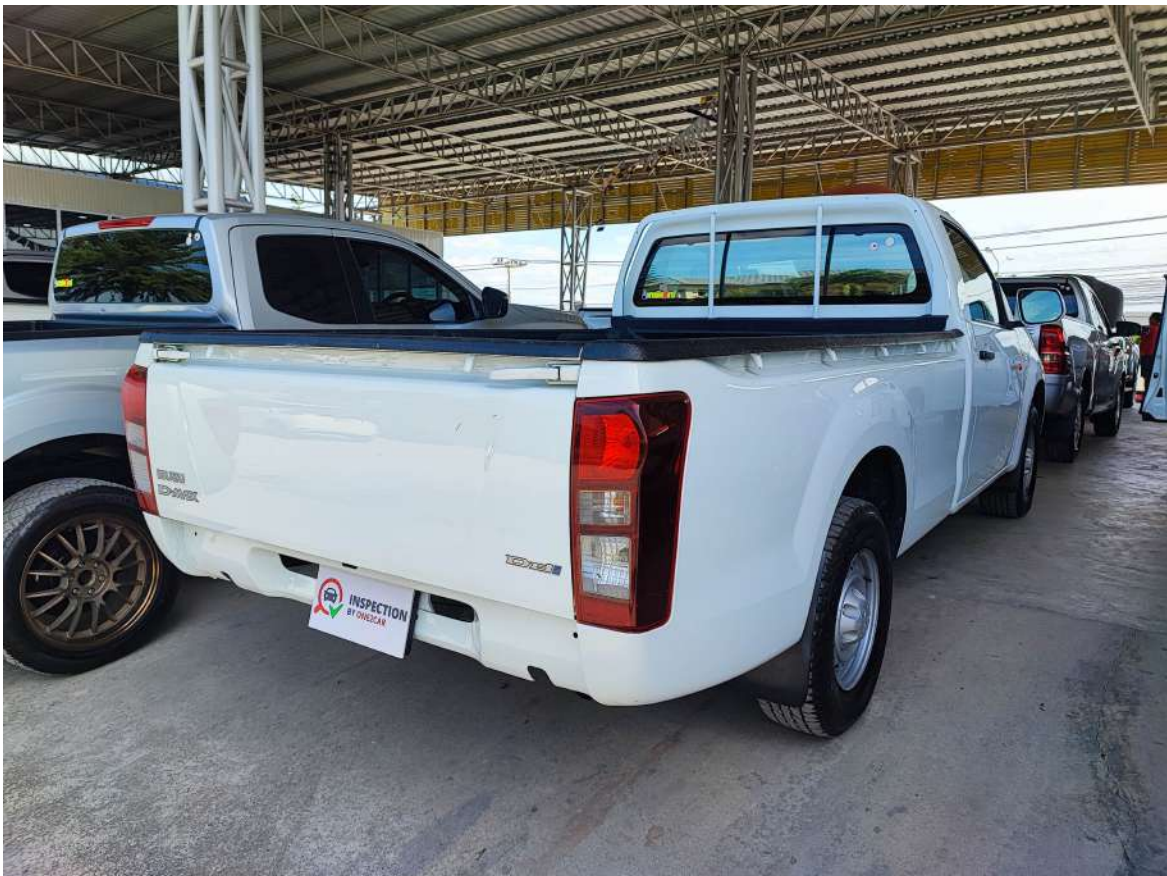
ภาพภายนอก

ประเมินสภาพรวม: ผ่าน
 รายการที่รื้อการแก้ไข: ไม่พบรายการแก้ไข
 ชิ้นส่วนประกอบตัวถังรถ

- ✓ แผ่นเพลทเลขตัวถังมองเห็นได้ชัดเจน
- ✓ ชิ้นส่วนประกอบตัวถังรถ ผ่านการวัดค่าความหนาของสีแล้ว
- ✓ สีรถตรงตามเสาเอกสารจทะเบียน
