I022/0226-48

Mitsubishi Mirage 1.2 GLS LTD Hatchback

Jan 30, 2023

# Vehicle Inspection Report สรุปผลการตรวจสภาพรถ (Inspection Summary)

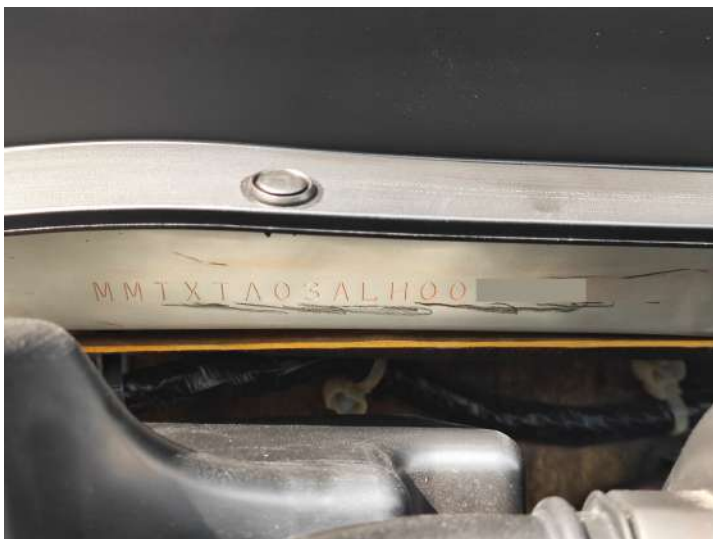
## รูปเลขตัวถัง (VIN Picture): ▾

- ✓ แผ่นเพลทเลขตัวถังมองเห็นได้ชัดเจน
- ✓ ชิ้นส่วนประกอบตัวถังรถ ผ่านการวัดค่าความหนาของสีแล้ว
- ✓ สีตรงตามเสาเอกสารจดทะเบียน

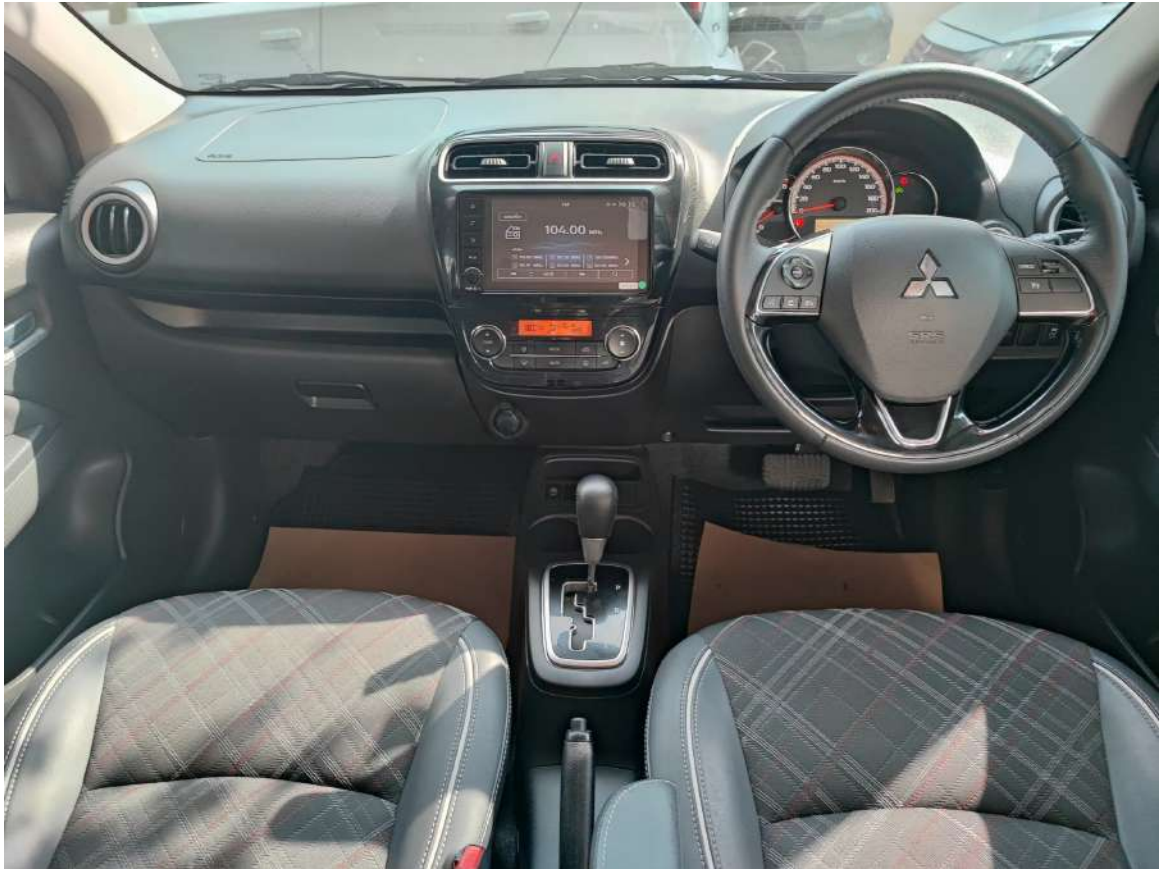
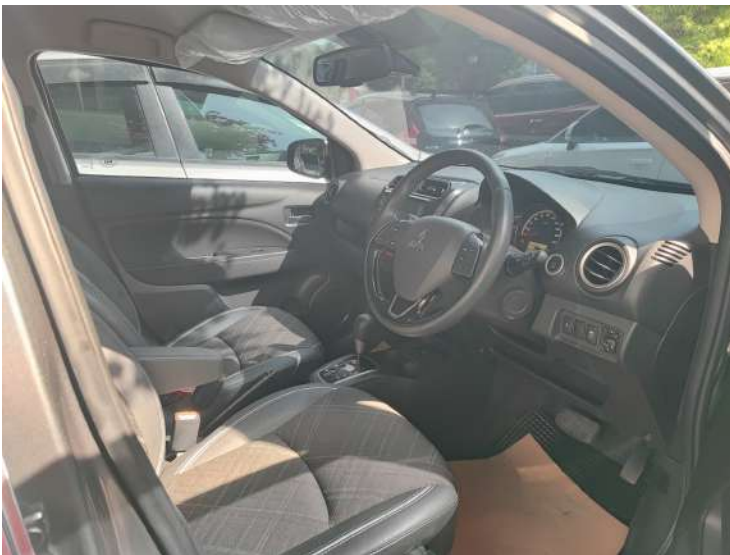
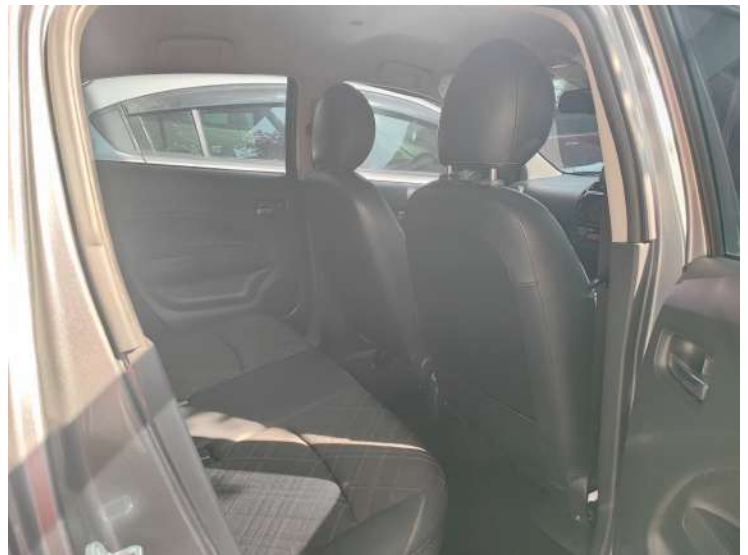
## ภาพภายใน

ประเมินสภาพรวม: ผ่าน  
อุปกรณ์หลัก/อุปกรณ์เสริมขณะขับที่:

- ✓ ระบบปรับอากาศ [ผ่าน]
- ✓ ไฟส่องสว่าง [ผ่าน]
- ✓ ไฟเลี้ยว/ไฟฉุกเฉิน [ผ่าน]
- ✓ หน้าปัดและมาตรวัด [ผ่าน]
- ✓ เข็มชี้ดนิรภัย [ผ่าน]
- ✓ แตร [ผ่าน]
- ✓ เครื่องเล่นเพลง [ผ่าน]
- ✓ ระบบปัดน้ำฝน [ผ่าน]
- ✓ เบาะนั่งยึดแน่น [ผ่าน]
- ✓ กระจกไฟฟ้า [ผ่าน]

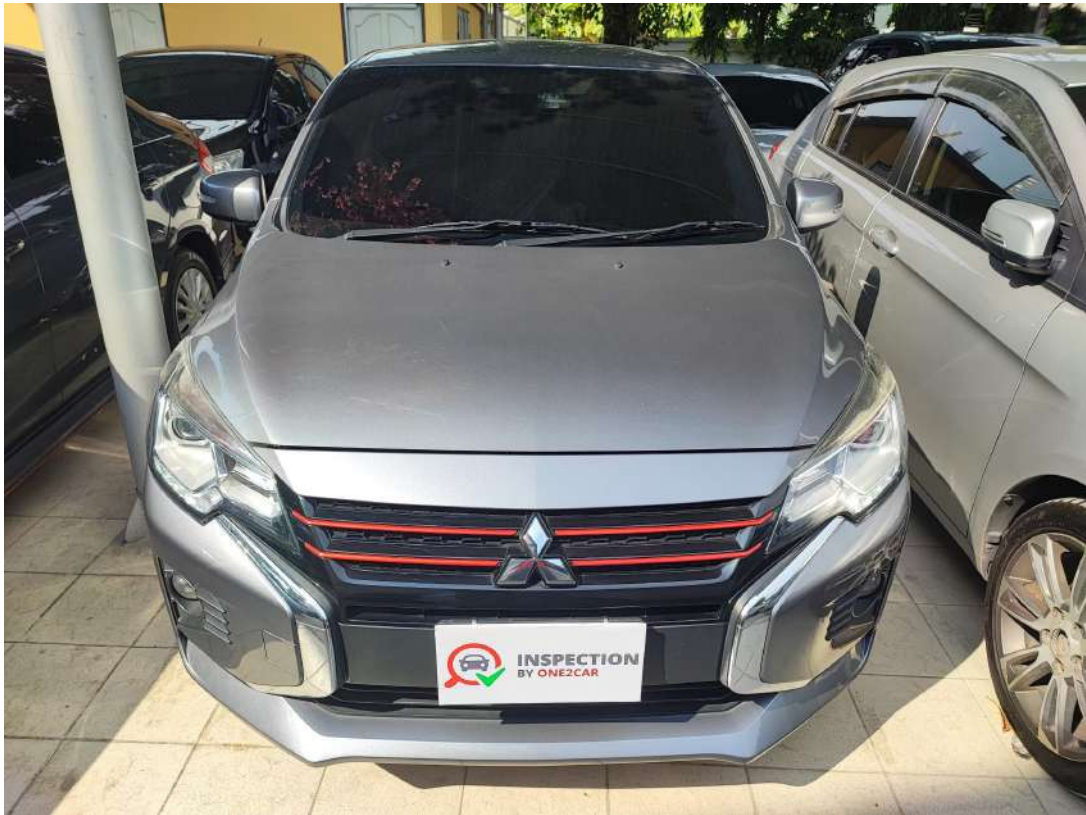
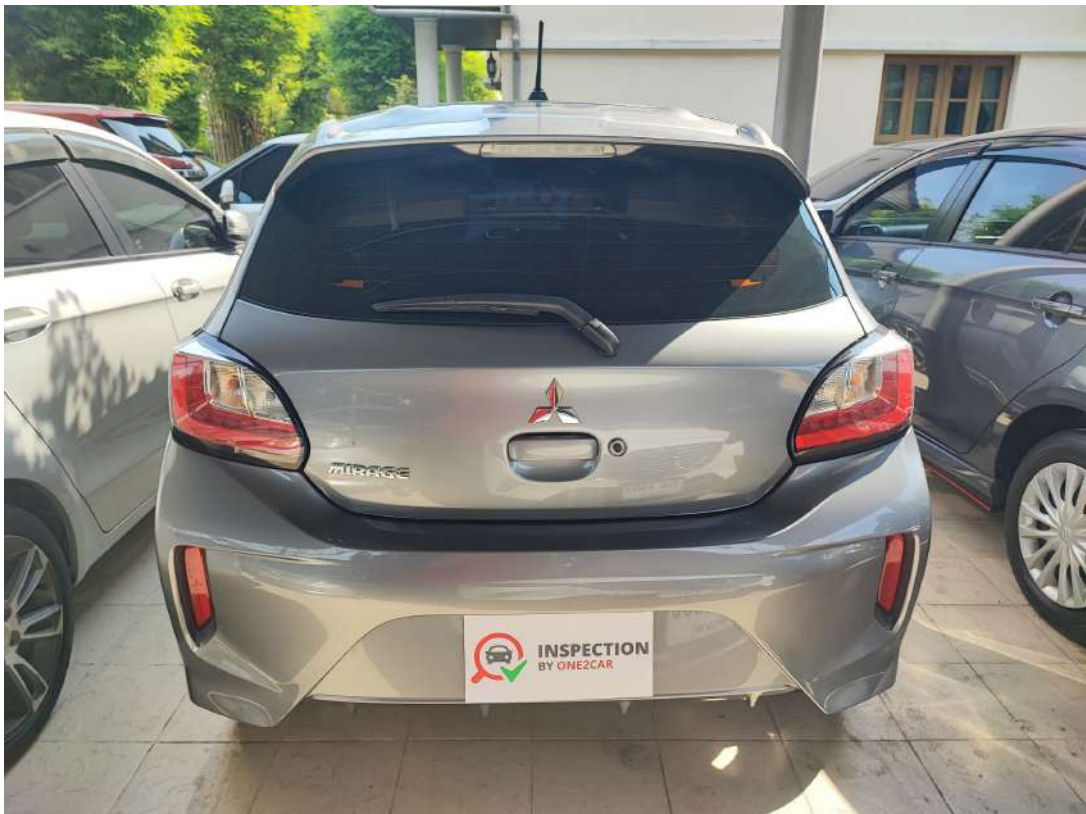
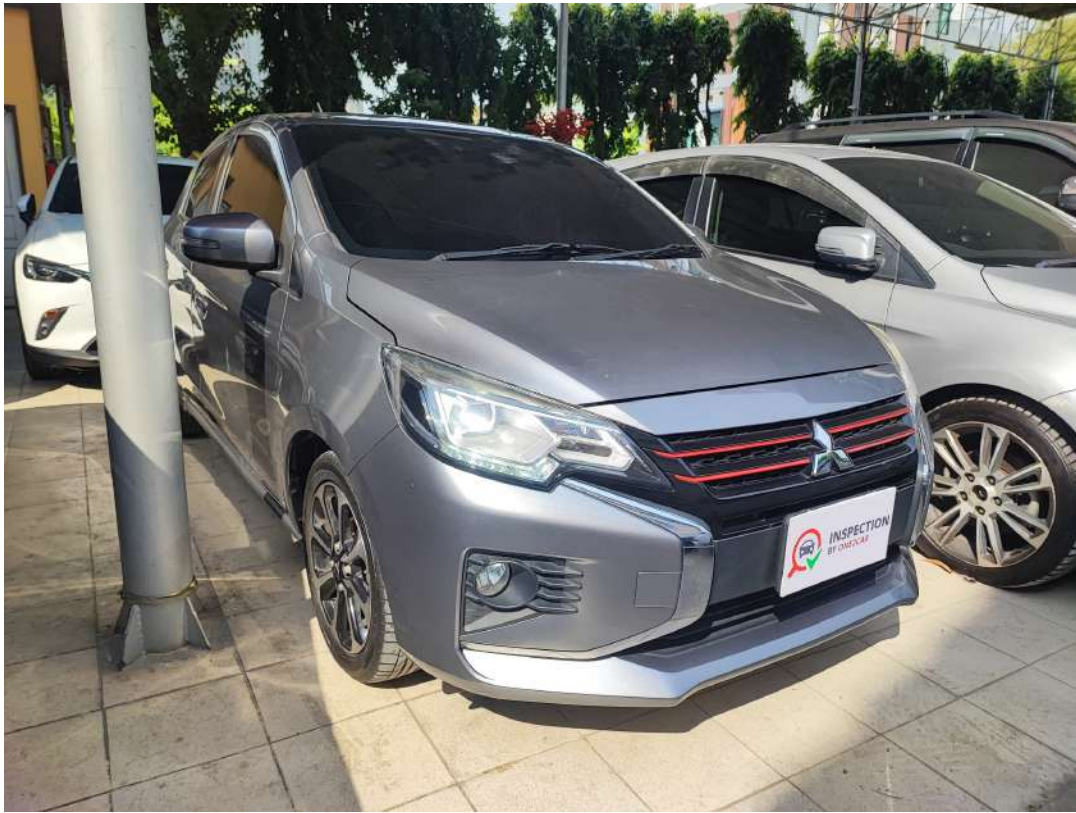
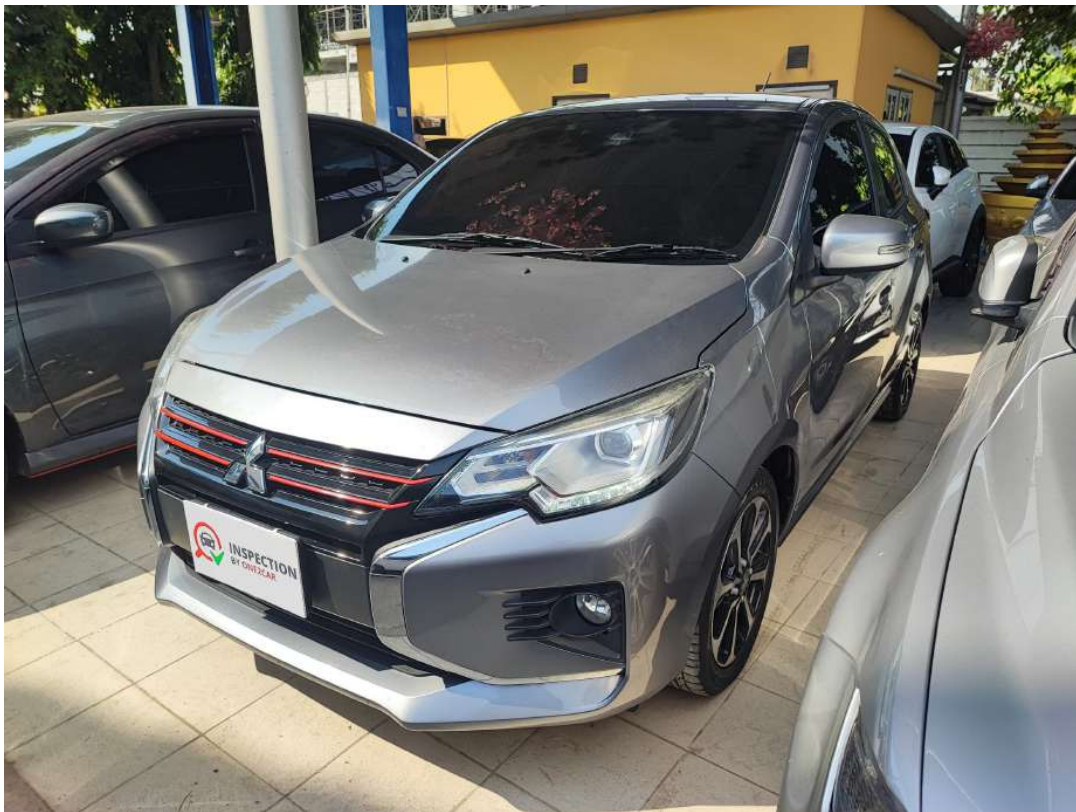
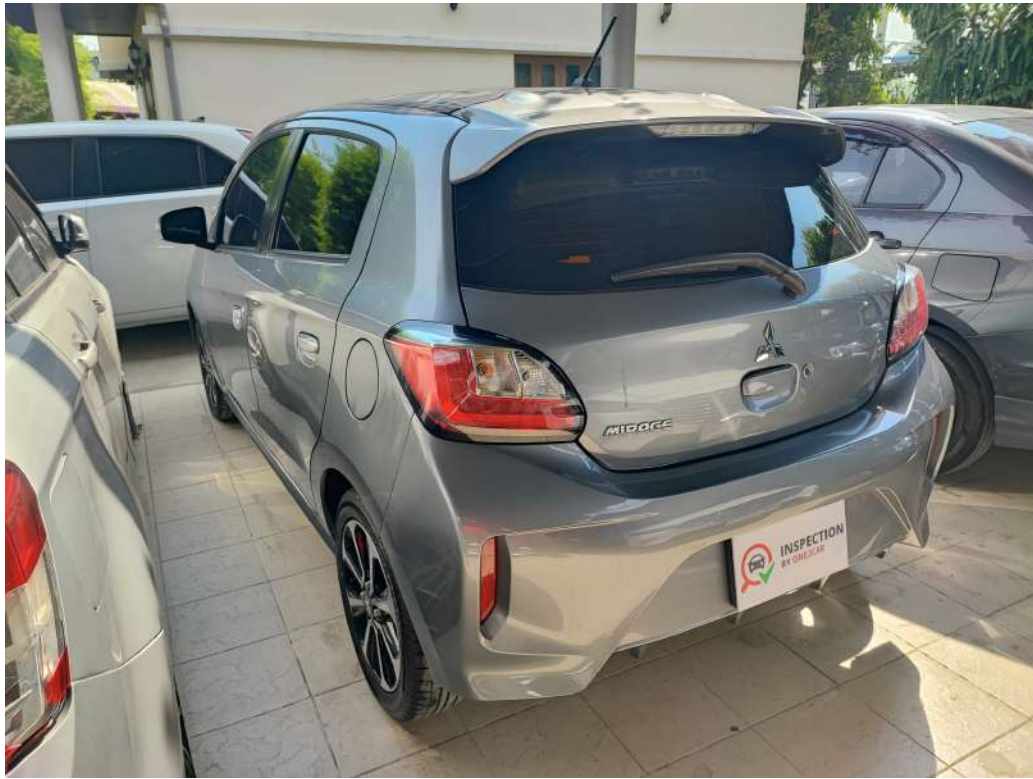
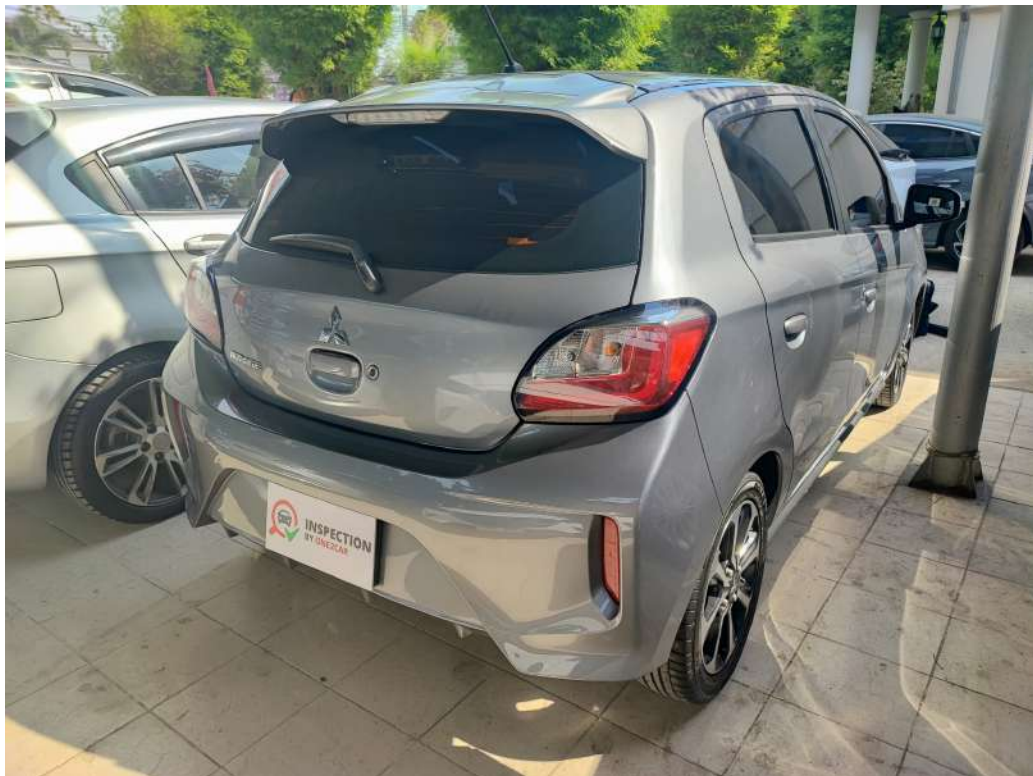
ภาพภายนอก

ประเมินสภาพรวม: ผ่าน  
รายการที่รื้อการแก้ไข: ไม่พบรายการแก้ไข  
ชิ้นส่วนประกอบตัวถังรถ
