Vehicle Inspection Report

ยี่ห้อ/รุ่น (Make/Model): TOYOTA CAMRY	วันที่ตรวจสอบรถยนต์ (Date of Inspection): 1.12.60
เลขตัวถัง (VIN): MR053AK5004006021	เลขคำขอบริการ (Job No.) : I017/134-002
เลขเครื่องยนต์ (Engine No.): 2AR-U051291	<p>Vehicle Picture:</p>

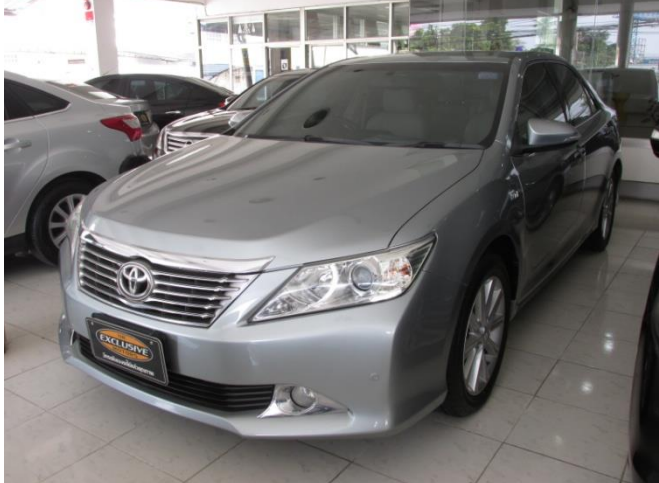
รถสภาพดี โครงสร้างไม่เคยอุบัติเหตุ ไม่เคยจมน้ำและไฟไหม้

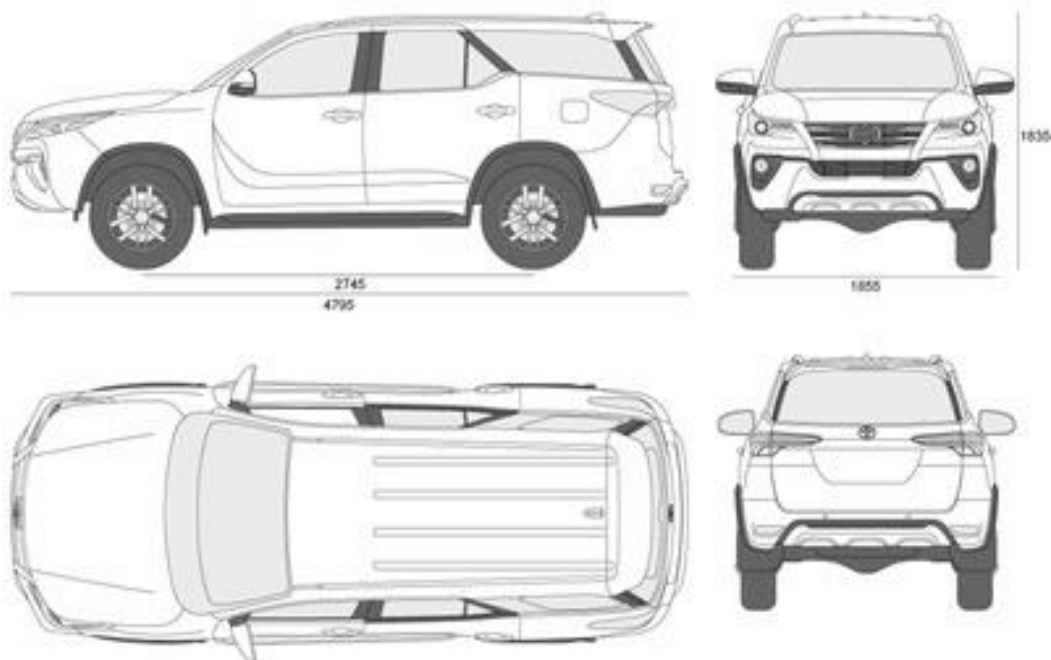
ความหนาสีรถ SUV, MPV -Paint Thickness on SUV, MPV vehicle:

ชิ้นส่วนยานยนต์	ความหนาสี Paint Thickness (µm)			
(Car Part)	P1	P2	P3	Average
Rear Wing (RH)	173	189	168	177
Rear Wing (LH)	124	152	146	141
Front Bumper				
Rear Bumper				
Bonnet	247	249	252	249
Roof	82	90	92	88
Boot/Tail Gate	103	106	102	104
