I024/0060-20

Mitsubishi Attrage 1.2 GLX

Feb 28, 2024

Vehicle Inspection Report

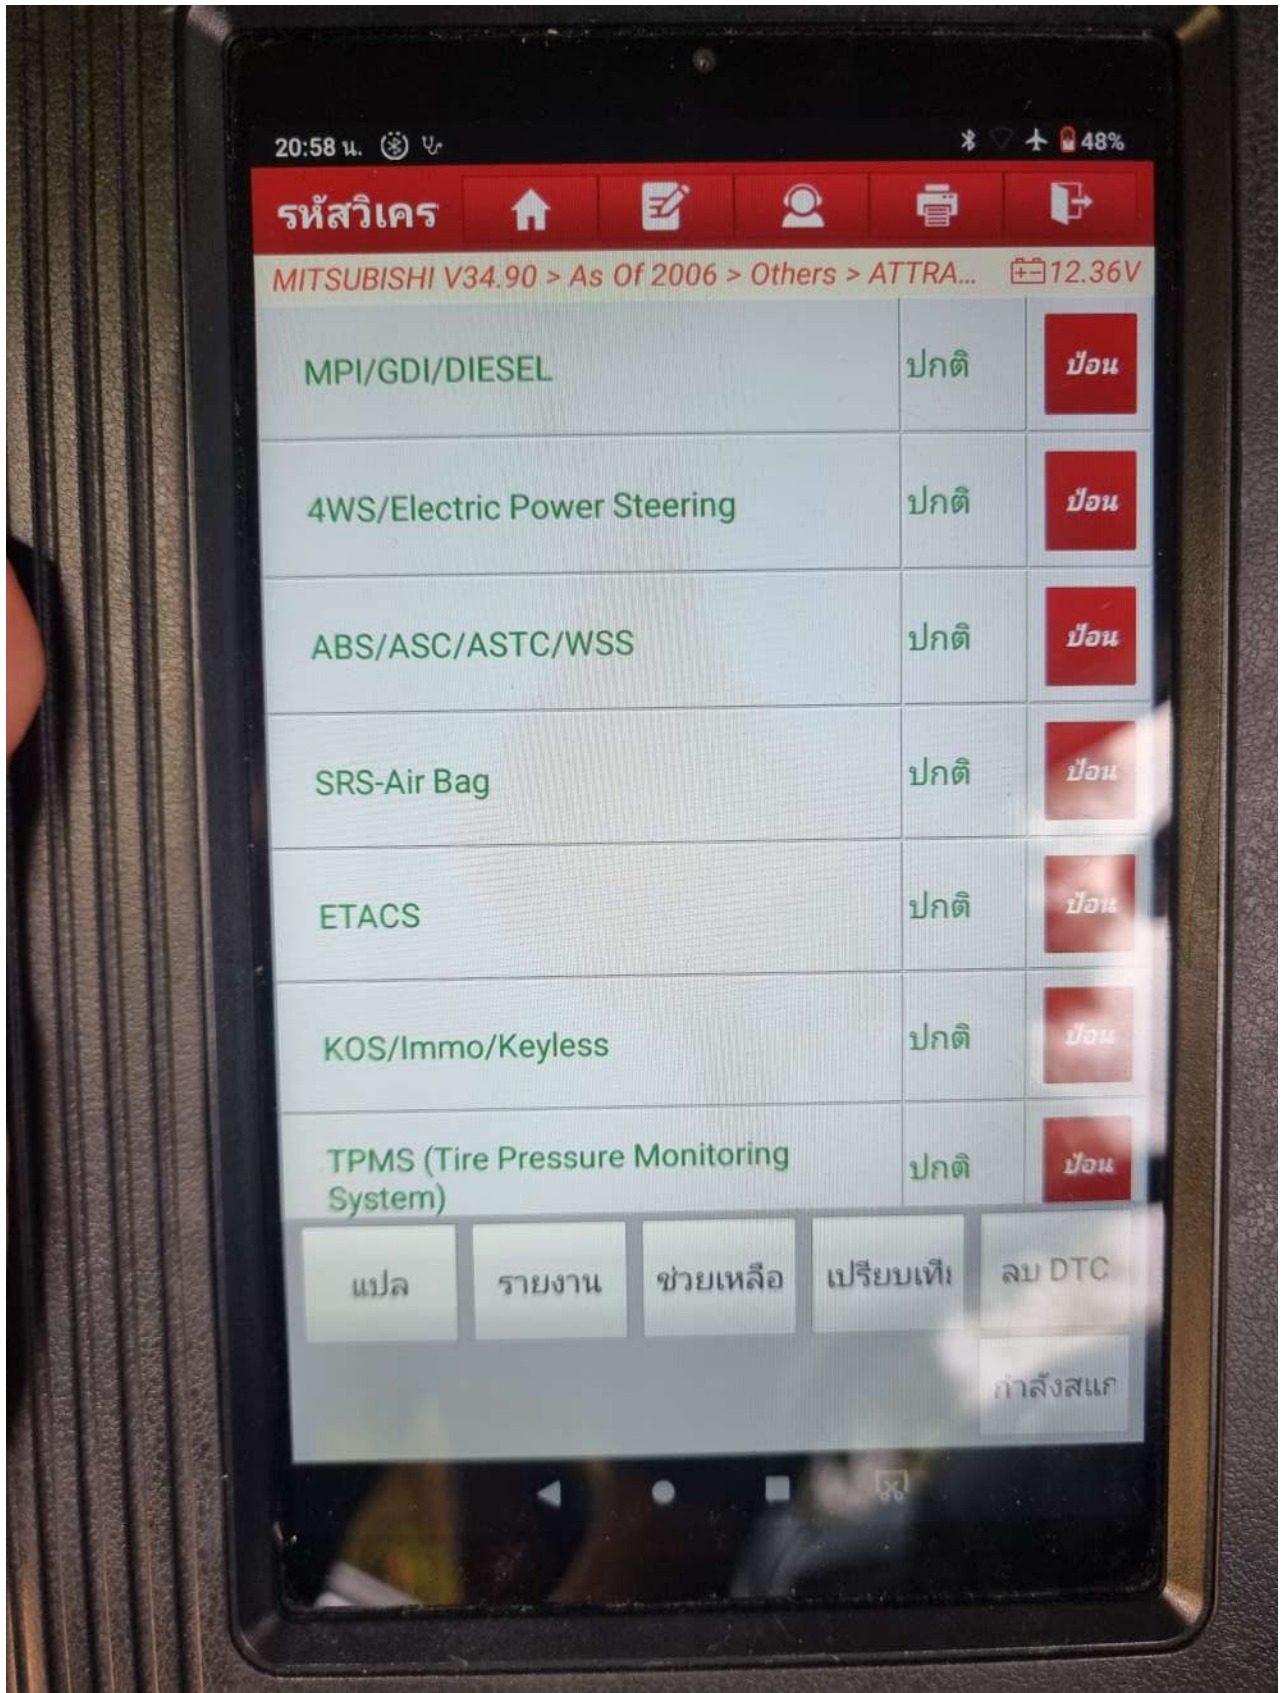
ภาพ OBD

Voltage	12.04	V
Rating	580	CCA
Current	232	CCA
Internal resistance	11.67	mΩ
State of Charge	24	%
State of Health	22	%
Status	REPLACE
