1023/0401-4

Isuzu MU-X 3.0 DVD

Jan 26, 2024

Vehicle Inspection Report สรุปผลการตรวจสภาพรถ (Inspection Summary)

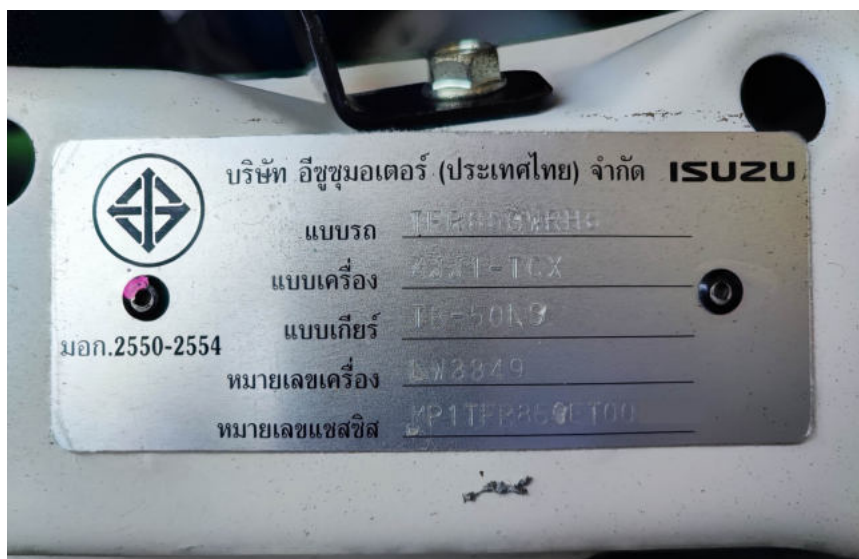
รูปแผ่นPlate ▾

- ชิ้นส่วนประกอบตัวถังรถ
- ✓ แผ่นเพลทเลขตัวถังมองเห็นได้ชัดเจน
 - ✓ ชิ้นส่วนประกอบตัวถังรถ ผ่านการวัดค่าความหนาของสีแล้ว
 - ✓ สีรถตรงตามเสาเอกเสาจวดทะเบียน

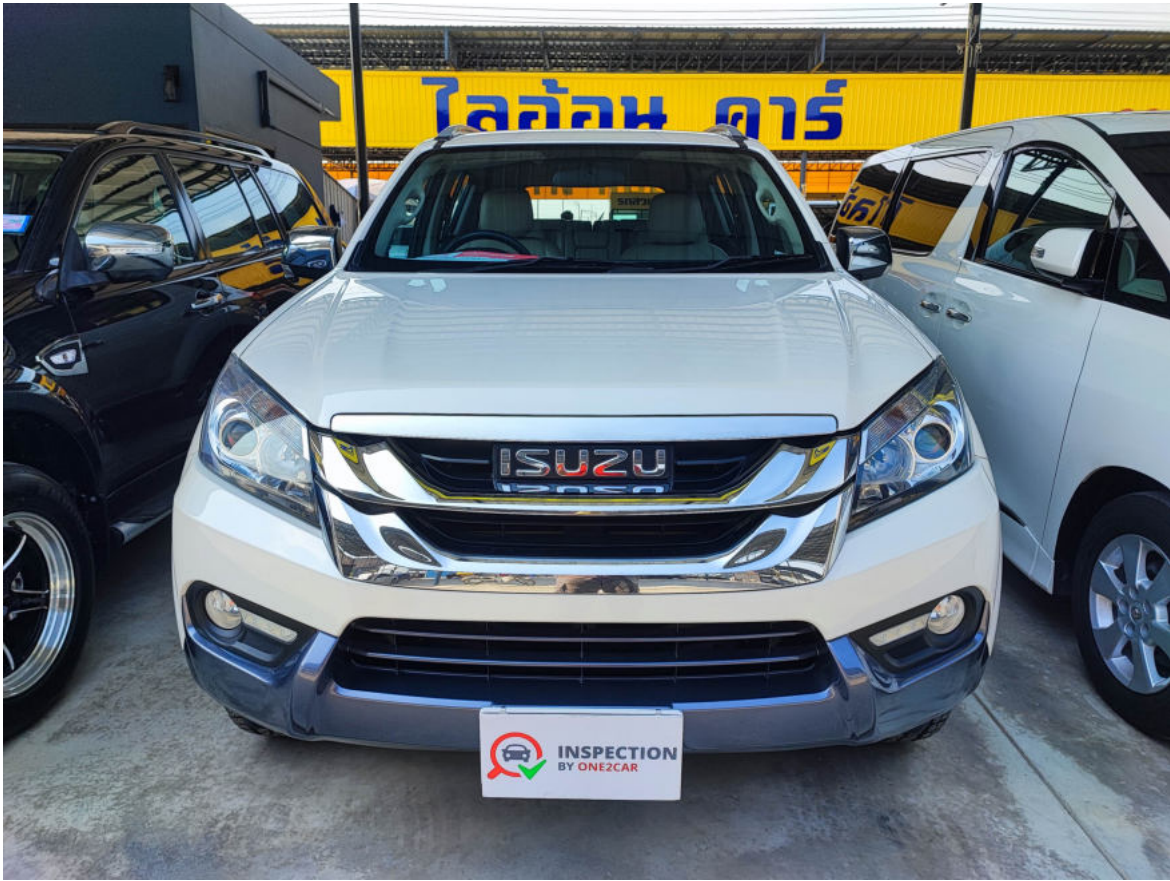
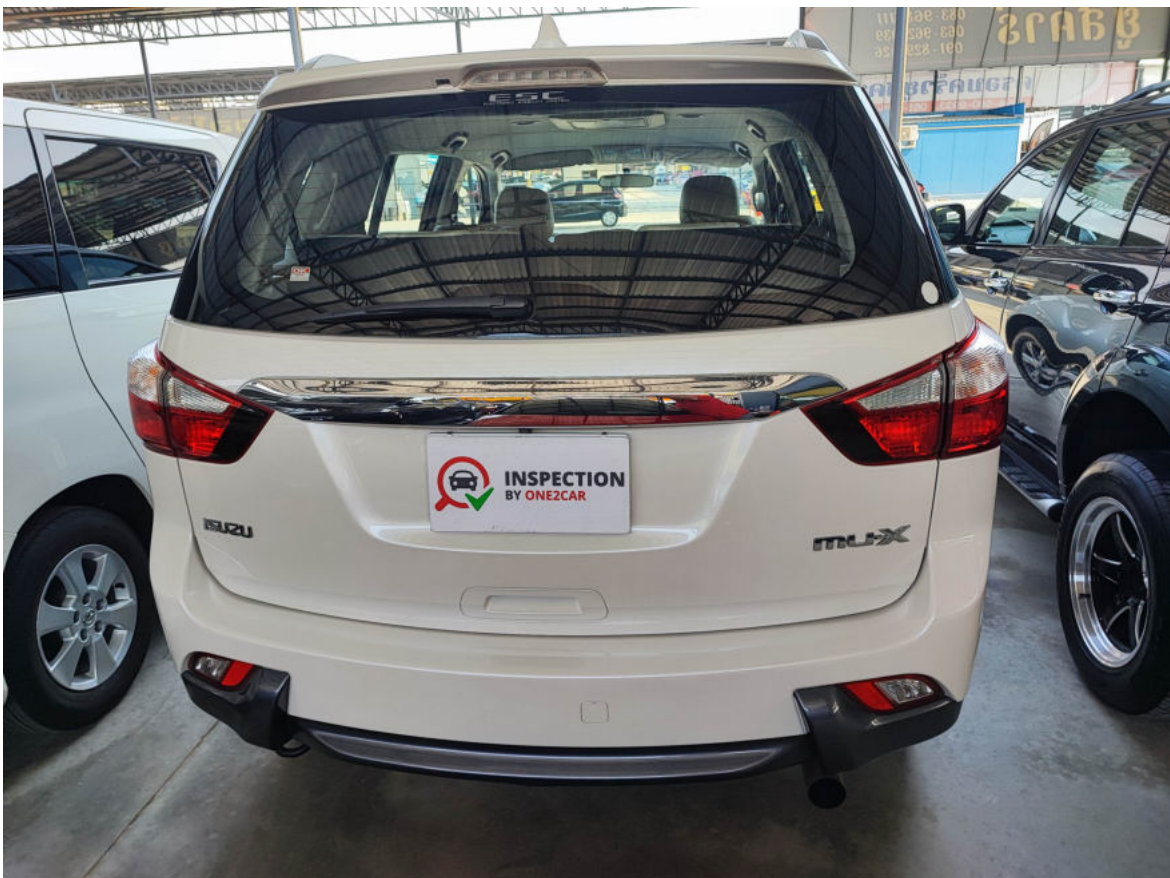
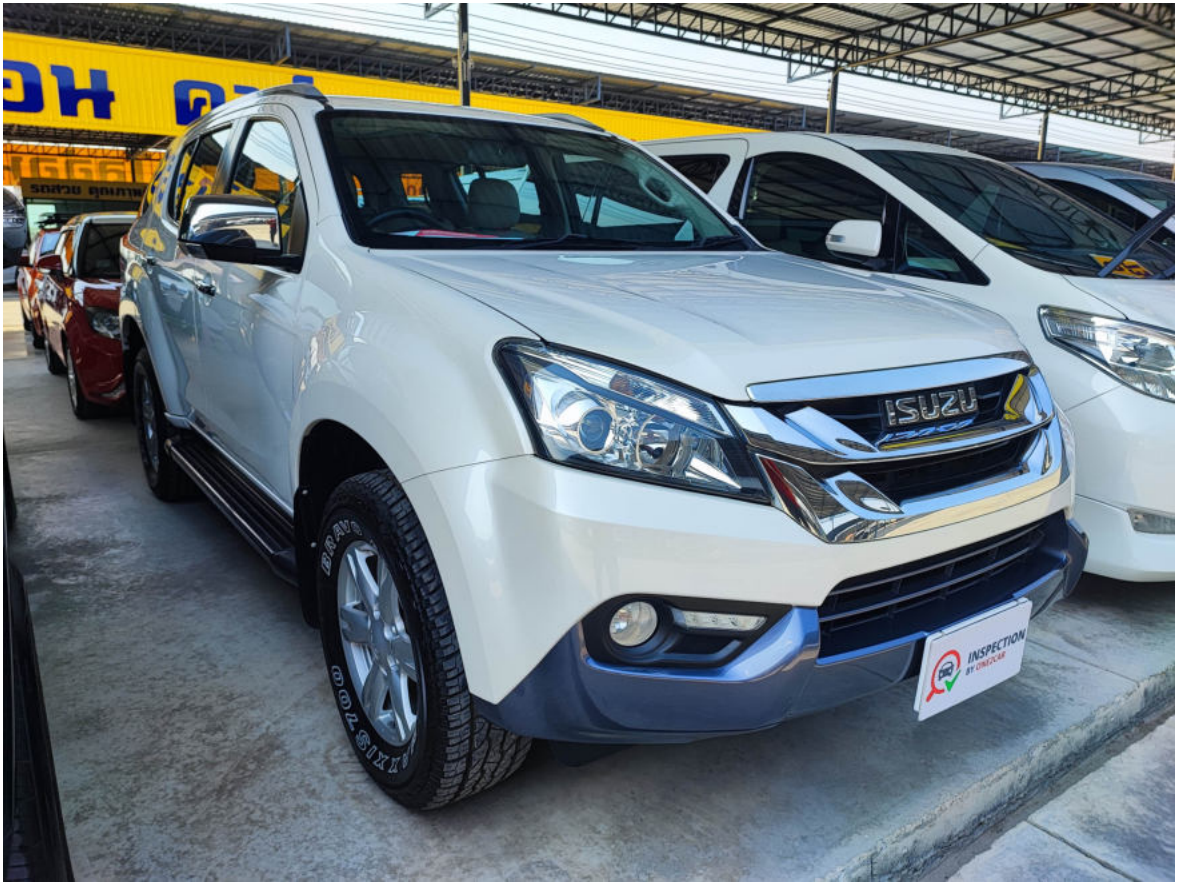
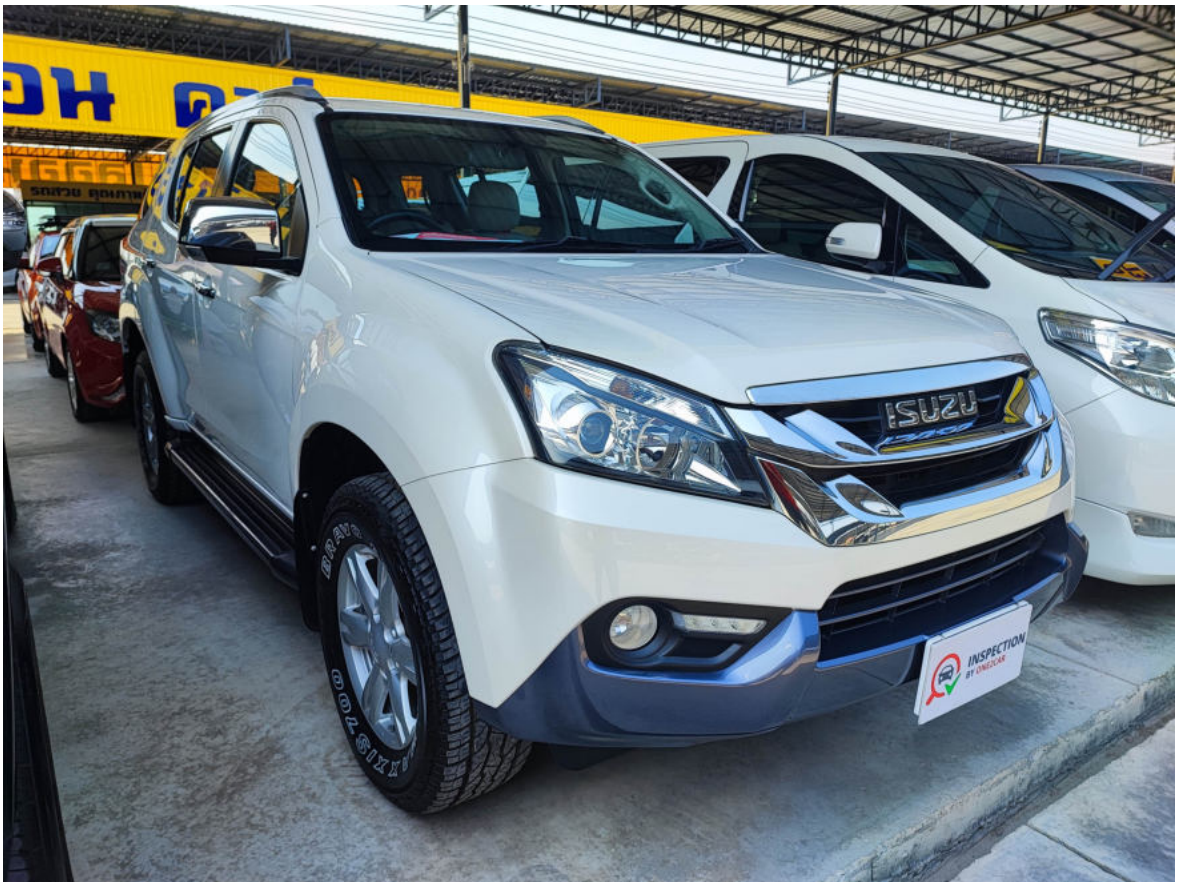
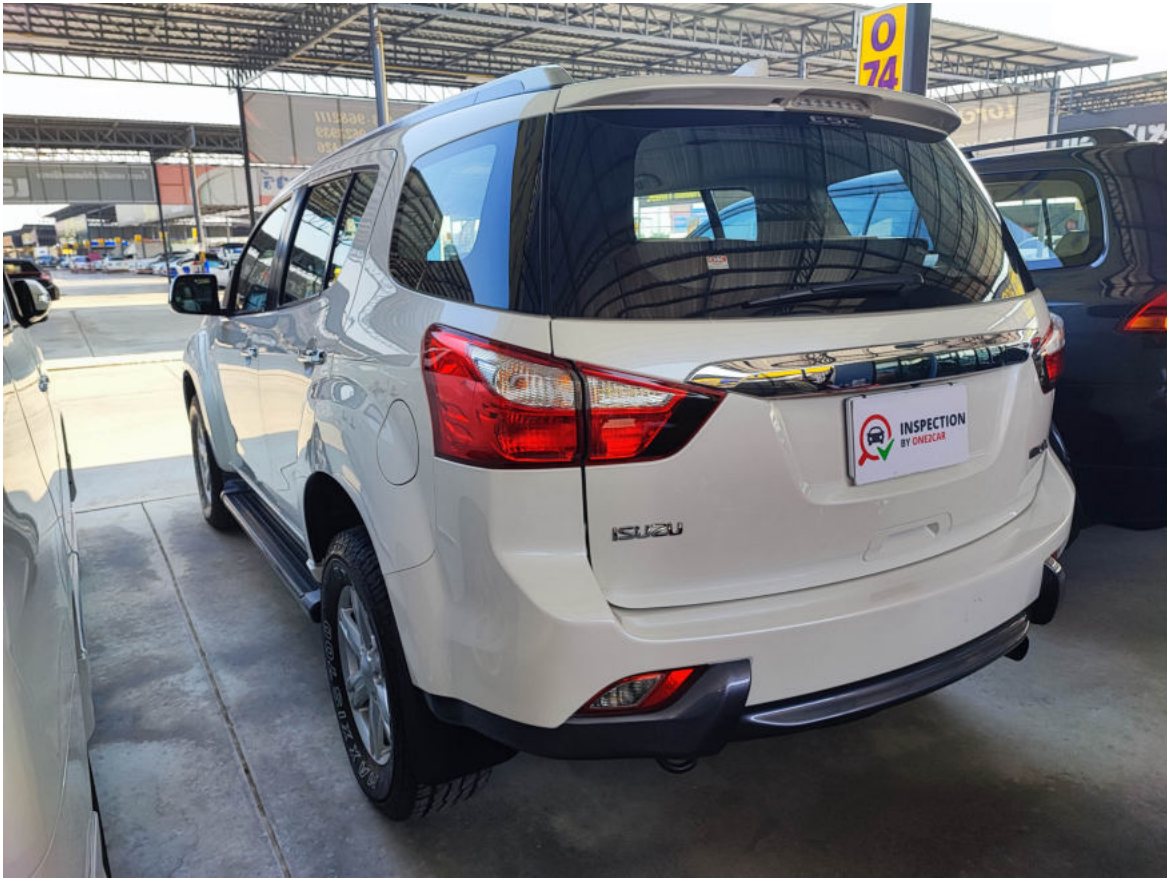
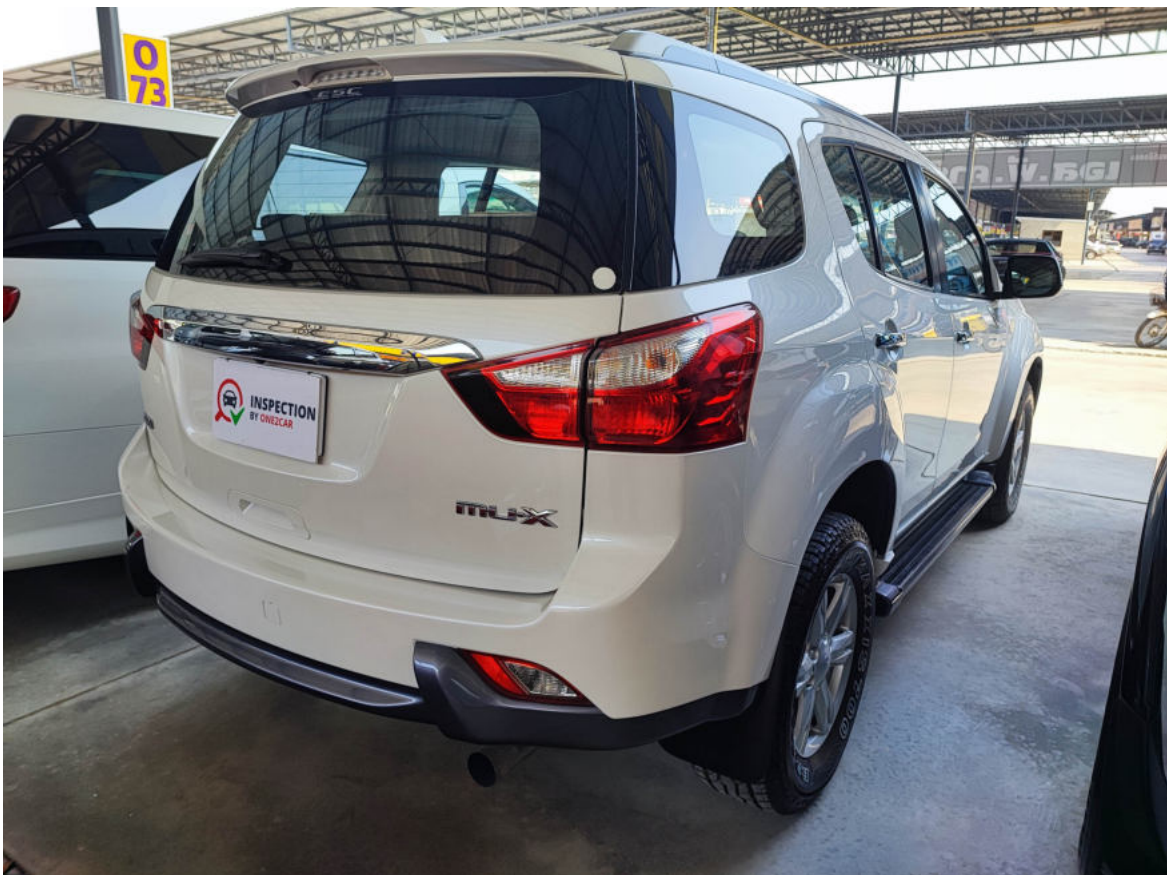
ภาพภายนอก

ประเมินสภาพรวม: ผ่าน
รายการที่รอการแก้ไข: ไม่พบรายการแก้ไข
