Vehicle Inspection Report

ยี่ห้อ/รุ่น (Make/Model): BENZ GLA200	วันที่ตรวจสอบรถยนต์ (Date of Inspection): 7.11.60
เลขตัวถัง (VIN): WDC1569432J056817	เลขคำขอบริการ (Job No.) : I017/055-076
เลขเครื่องยนต์ (Engine No.): 27091030504105	Vehicle Picture:
ปีผลิต (Build Date): 2014

สี (Color): น้ำตาล	
เลขไมล์ (Mileage): 106122	
เลขทะเบียน (No. Plate): 5กง 2665	
ทะเบียนหมดอายุ (Registration Expiry): 1 เม.ย 61	
ชื่อลูกค้า Customer Name: วิสาร์ ออโต้คาร์	
ที่อยู่ (Address):	
โทรศัพท์ (Tel):	
สถานที่ตรวจสอบรถ (Inspection Place):	
วิสาร์ ออโต้คาร์

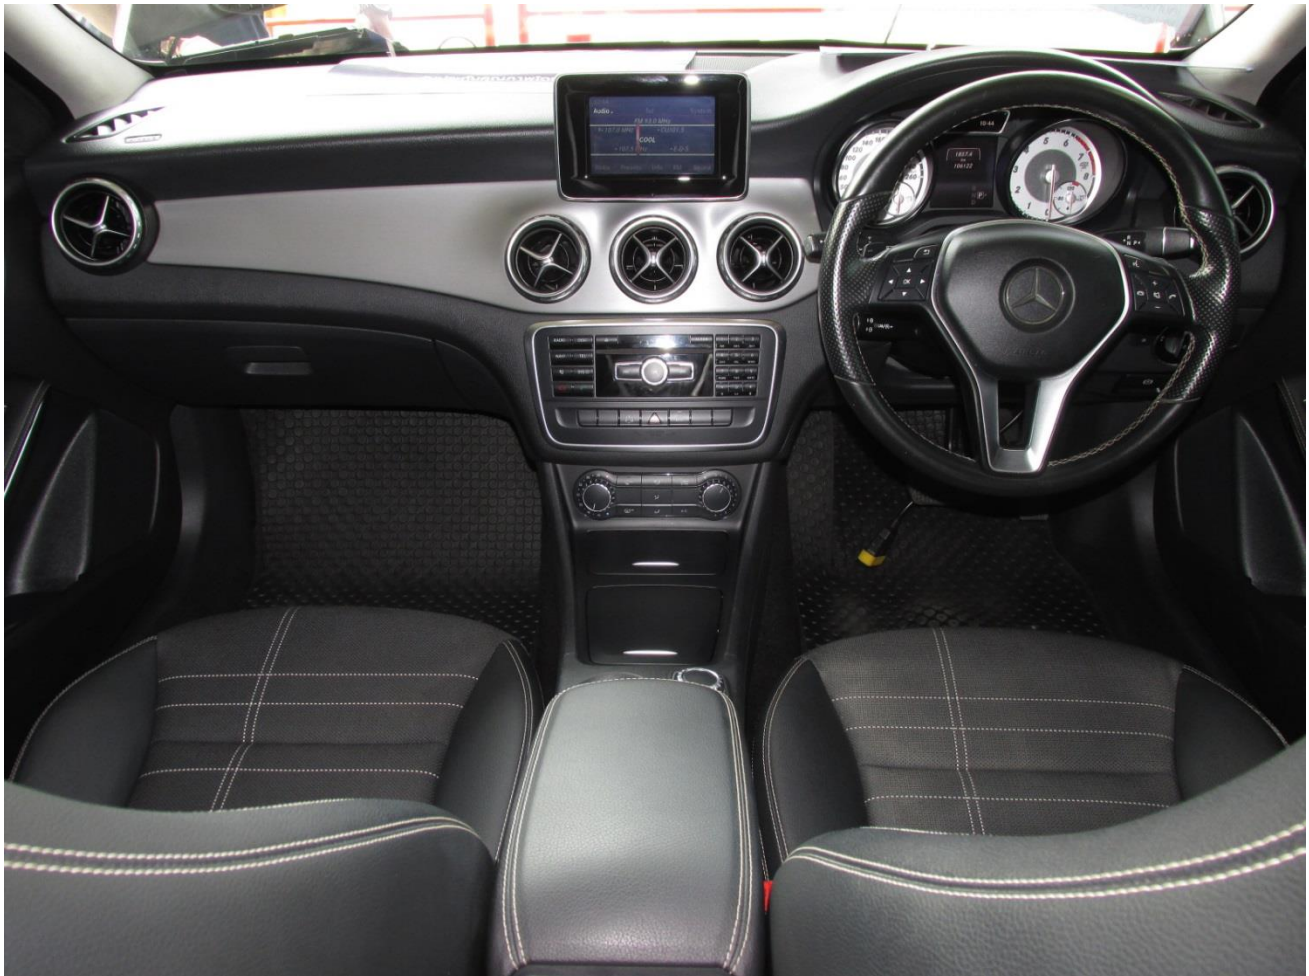
ภาพภายในด้านหน้า หลัง และ จุดบกพร่อง - Interior Visual Details (Front, Rear and/or Defect):

การวินิจฉัยผ่านทาง OBD On-Board Diagnostics (OBD)	CODE P008900

การวินิจฉัยผ่านทาง OBD On-Board Diagnostics (OBD)	ควรนำรถเข้าศูนย์บริการเพื่อตรวจสอบ OBD

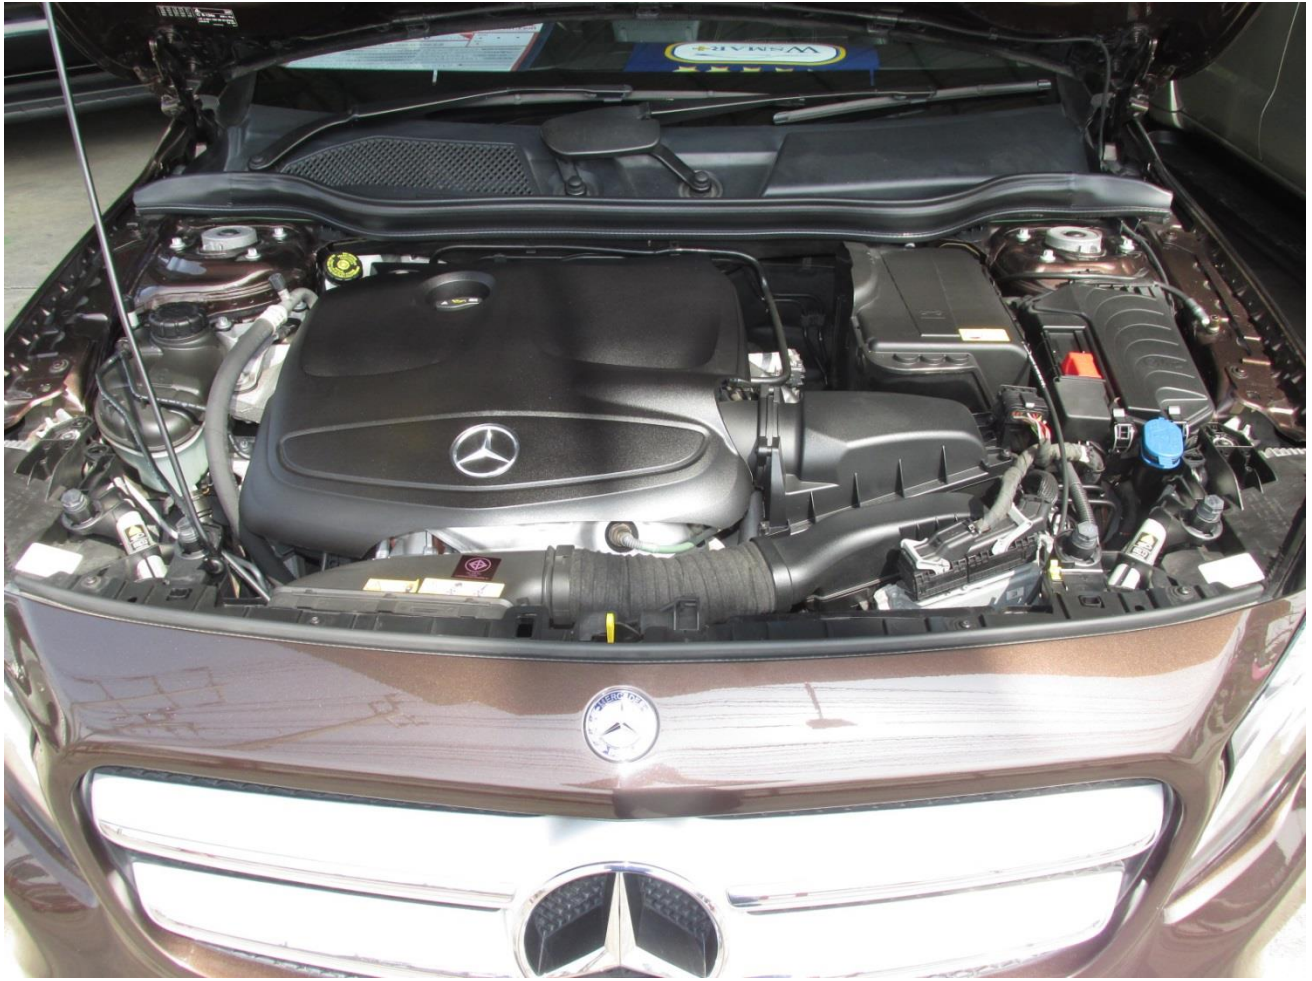
ภาพห้องเครื่อง - Engine Bay Visual Details

เครื่องยนต์ไม่พบการรั่วซึม No any leak on engine	ใช่

การรั่วไหลของน้ำมัน Fluid Leaks	ไม่มี
