1023/0087-5

MAZDA CX-30 2.0 SP

15 มี.ค. 2023

## Vehicle Inspection Report สรุปผลการตรวจสภาพรถ (Inspection Summary)

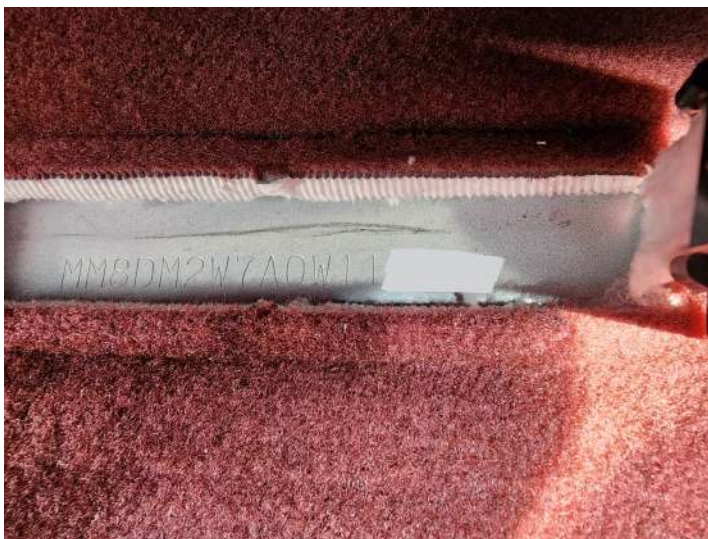
รูปเลขตัวถัง (VIN Picture): ▾

- ✓ แผ่นเพลทเลขตัวถังมองเห็นได้ชัดเจน
- ✓ ชิ้นส่วนประกอบตัวถังรถ ผ่านการวัดค่าความหนาของสีแล้ว
- ✓ สีรถตรงตามเสาเอกรางจดทะเบียน
