Toyota Hilux Revo 2.4 DOUBLE CAB Prerunner G

Oct 25, 2023

INSPECTION
BY ONE2CAR

Vehicle Inspection Report สรุปผลการตรวจสอบรถ (Inspection Summary)

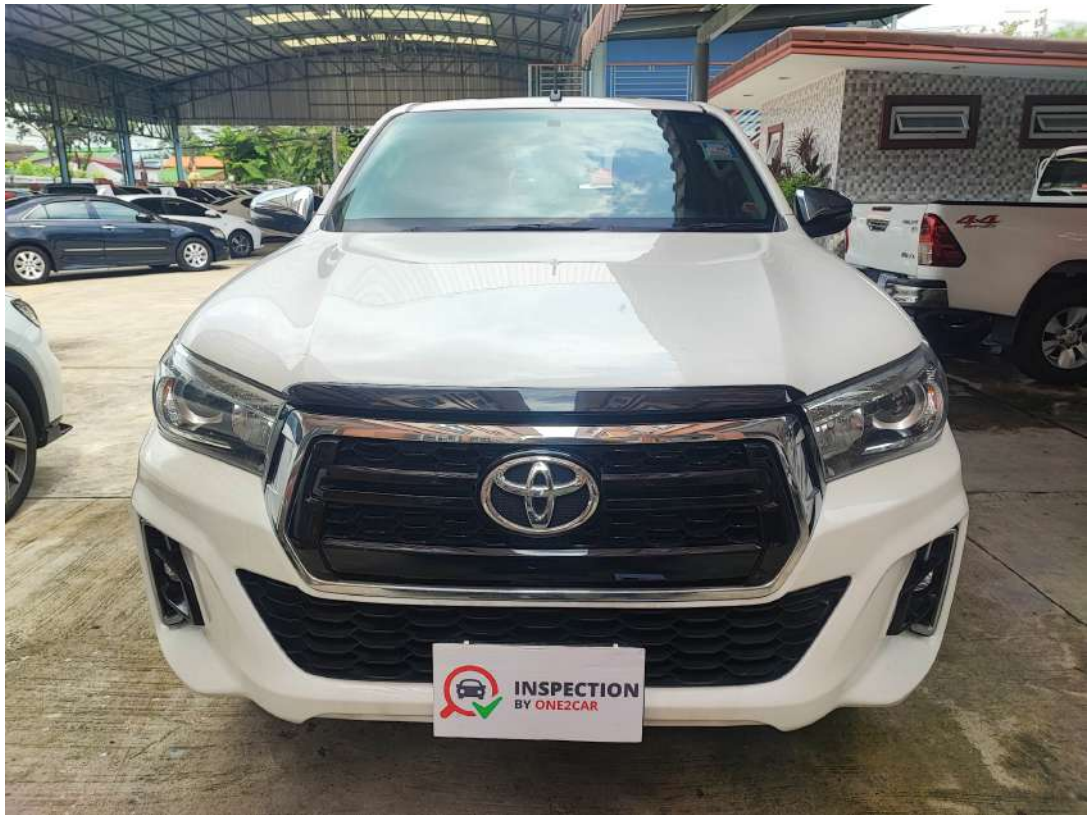
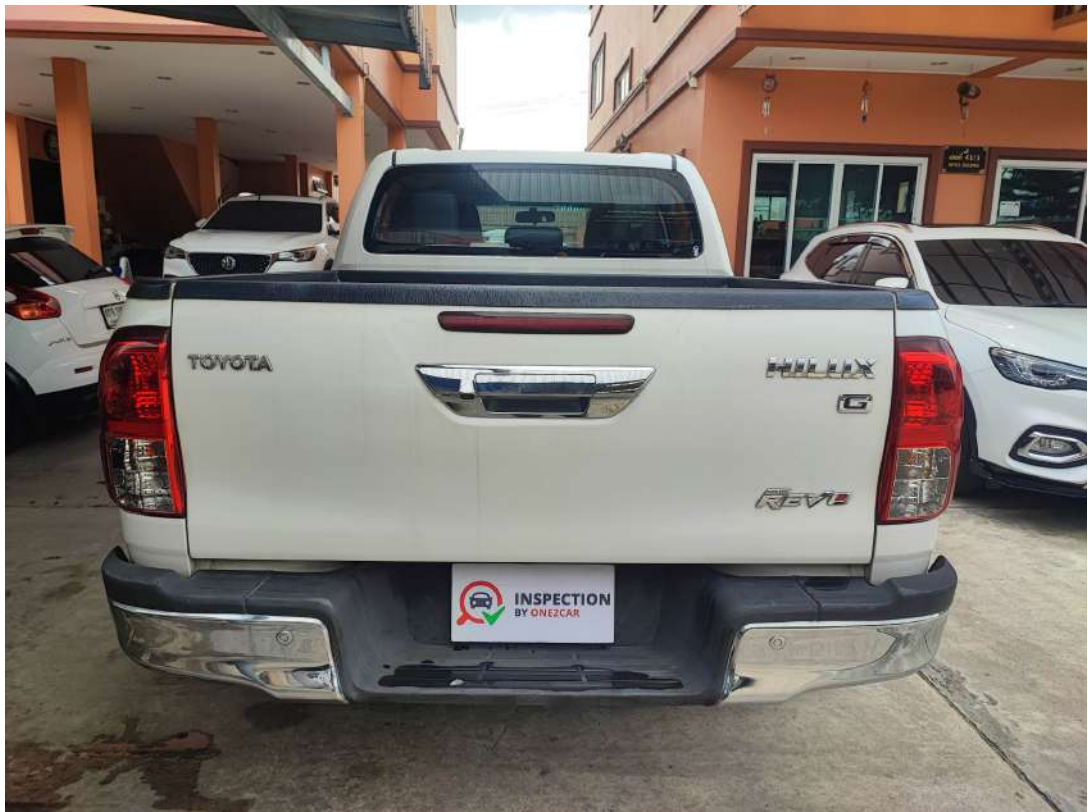
ภาพภายนอก

ประเมินสภาพรวม: ผ่าน
รายการที่รอการแก้ไข: ไม่พบรายการแก้ไข
ชิ้นส่วนประกอบตัวถังรถ
✓ แผ่นเพลทเลขตัวถังมองเห็นได้ชัดเจน
✓ ชิ้นส่วนประกอบตัวถังรถ ผ่านการวัดค่าความหนาของสีแล้ว
✓ สีรถตรงตามเสาเสาเอกสารจทะเบียน
