เลขคำขอบริการ (Job No.) :: ... (1) ▾

Volvo V40 2.0 T4

May 17, 2024

Vehicle Inspection Report

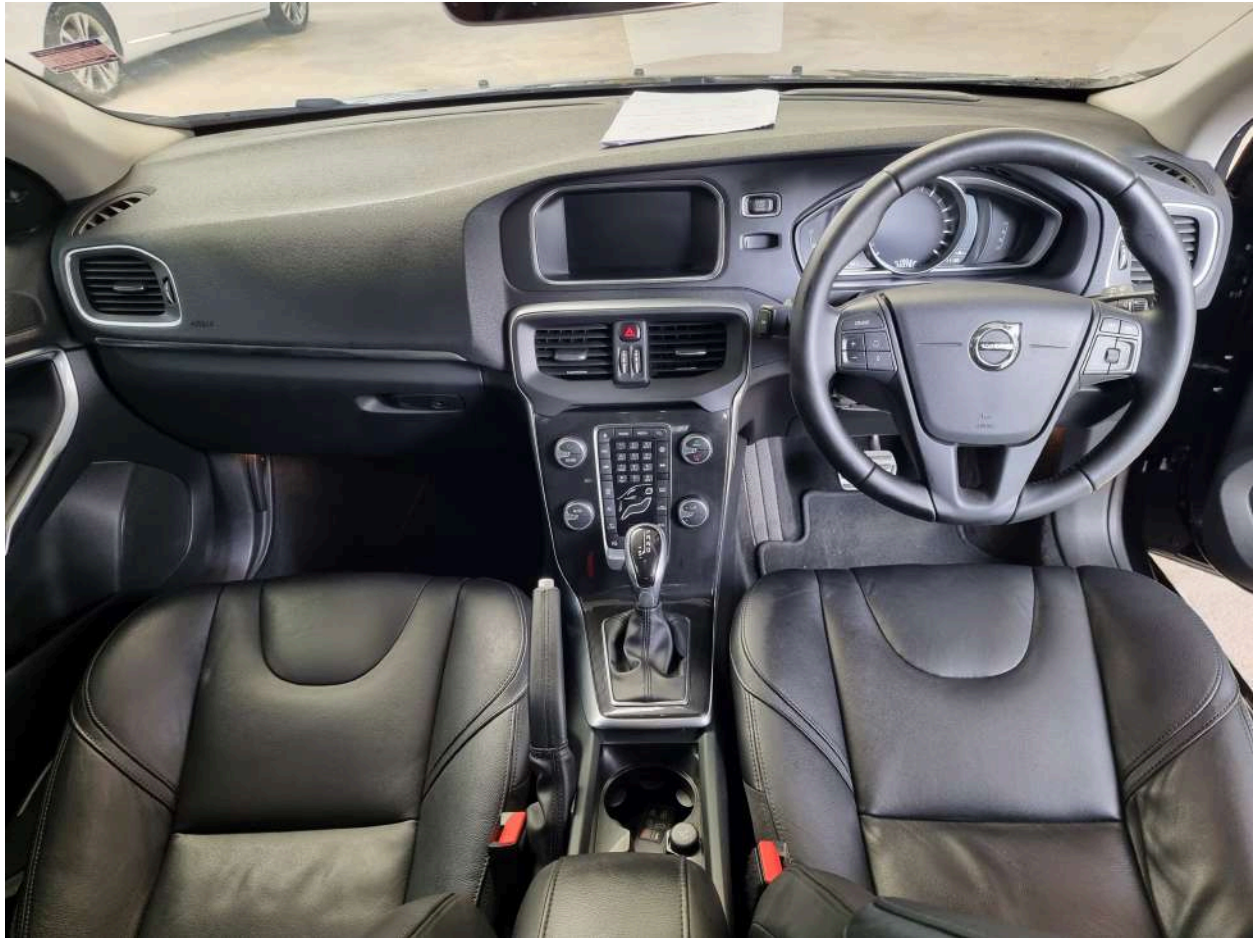
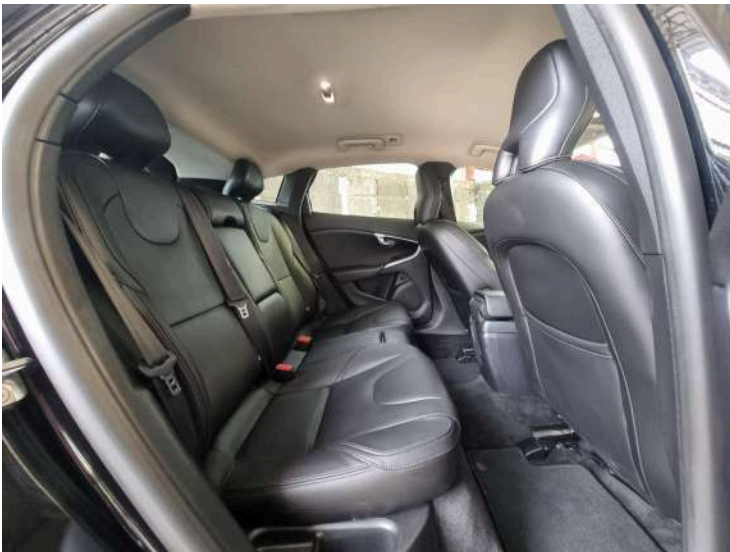
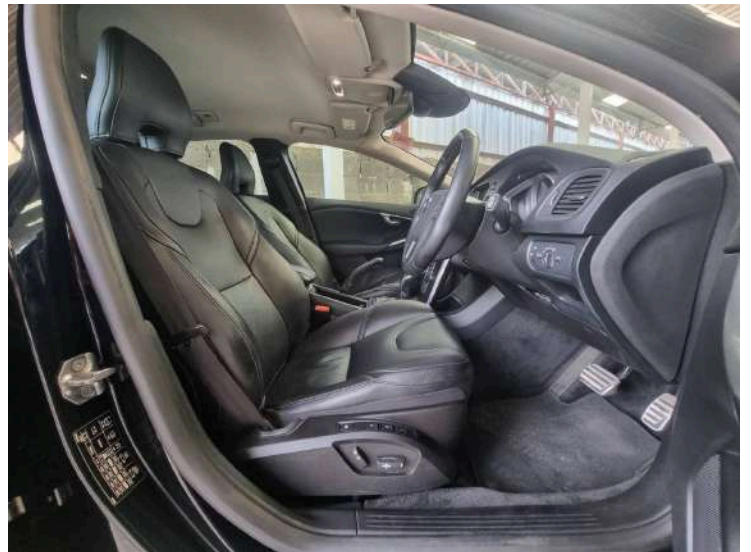
ภาพภายใน

รายการตรวจ 20 รายการ	สถานะ
2.1 สภาพที่นั่ง Seat Appearance	ดี (Good)
2.2 การทำงาน การปรับ และการล็อกเบาะ Seat Adjust functional	ดี (Good)
2.3 สภาพรางไต่เบาะ Seat slide adjust rail	ดี (Good)
2.4 เข็มขัดนิรภัย Seat Belts	ดี (Good)
2.5 แผงคอนโซลหน้า Other Trims	ดี (Good)
2.6 เครื่องเสียงภายในรถ Radio/ Multiplayer	ดี (Good)
2.7 ลำโพง Speaker working	ดี (Good)
2.8 ไล่ฝ้ากระจกหลัง Rear Window Demister	ดี (Good)
2.9 อุปกรณ์ปรับอากาศทำความเย็นและความร้อน Air Condition/Heater	ดี (Good)
