Vehicle Inspection Report

สรุปผลการตรวจสอบ (Inspection Summary)

ยี่ห้อ/รุ่น (Make/Model): TOYOTA VIGO	วันที่ตรวจสอบรถยนต์ (Date of Inspection): 19.7.60
เลขตัวถัง (VIN): MROEX19G803111158	เลขคำขอบริการ (Job No.): I017/032-008
เลขเครื่องยนต์ (Engine No.): 2TR-7502008	Vehicle Picture:  
ปีผลิต (Build Date): 2013	
สี (Color): เทา	
เลขไมล์ (Mileage): 176464	
เลขทะเบียน (No. Plate): 2กข 3724	
ทะเบียนหมดอายุ (Registration Expiry): 13 มิ.ย 61	
ชื่อลูกค้า Customer Name: 54 นิวัฒน์	
ที่อยู่ (Address):	
โทรศัพท์ (Tel):	
สถานที่ตรวจสอบรถ (Inspection Place): 54 นิวัฒน์

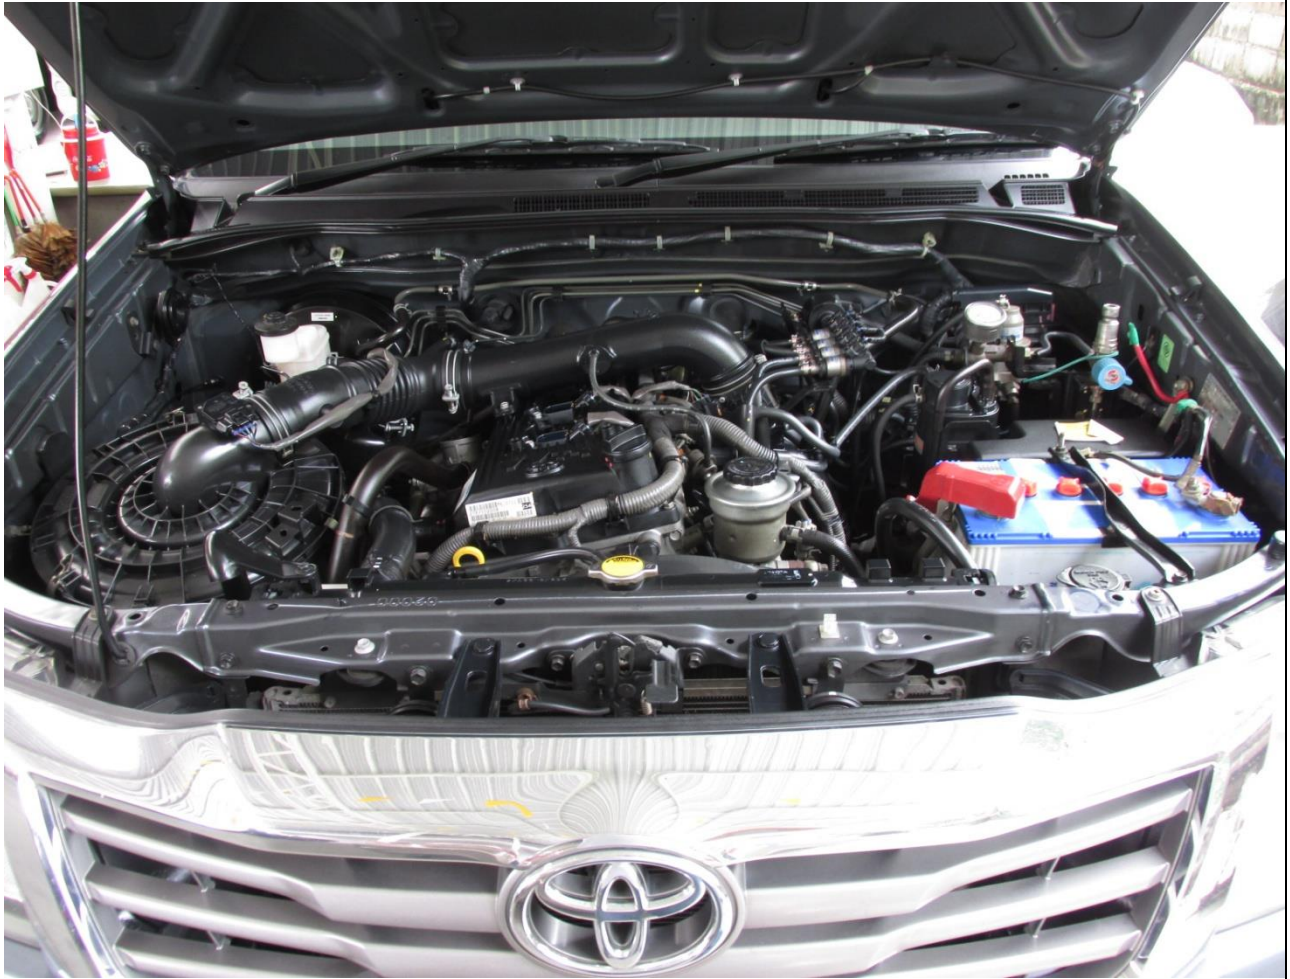
ภาพห้องเครื่อง - Engine Bay Visual Details

แบตเตอรี่ไม่รั่ว และ ชุดยึด ไม่มีสนิม No any leak on battery and no corrosion on battery support bracket	สภาพดีตามอายุการใช้งาน

Max. Load Voltage	13.02 V																																						
Status	Normal

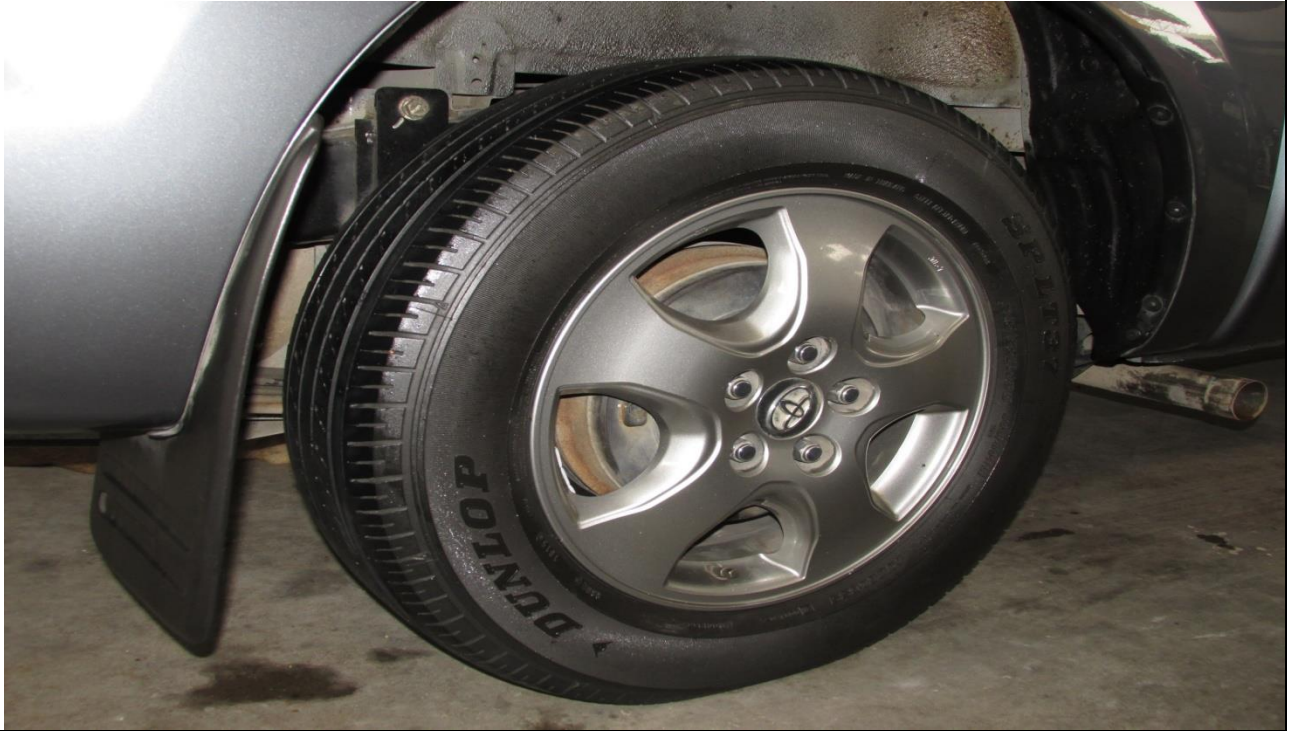
ภาพโดยรวมของยาง ล้อ และ เบรค - Tyres, Wheels & Brakes Visual Details:

สภาพยางรถยนต์, เดือน/ปี ผลิต Tyres Appearance, Year	ปียางผลิต 1015 ยางสภาพดี
 	สภาพล้อรถ Wheel Rims Appearance	สภาพปกติ
 	ยางอะไหล่ และล้อ Spare Tyre & Rim	สภาพปกติ
 	ก้ามเบรค และท่อน้ำมัน Brake Hose Callipers & Pipes	สภาพปกติไม่พบการรั่วซึม
 	ผ้าเบรค (หน้า/หลัง) Brake Pads (Front/Rear)	สภาพดีตามอายุการใช้งาน
 	จานเบรค Brake Discs (Front/Rear)	ควรเจียจานเบรคครั้งต่อไปที่เปลี่ยนผ้าเบรค
 	ดรัมเบรคล้อหลัง Brakes and Drums any No Leakage	สภาพดีตามอายุการใช้งาน
 	การทำงานของเบรคมือ Park Brake function	ระยะการทำงานปกติ
 	คำแนะนำอื่นๆ Other	N/A
