I022/0150-14

Mitsubishi Mirage 1.2 GLX AT

Oct 11, 2022

Vehicle Inspection Report

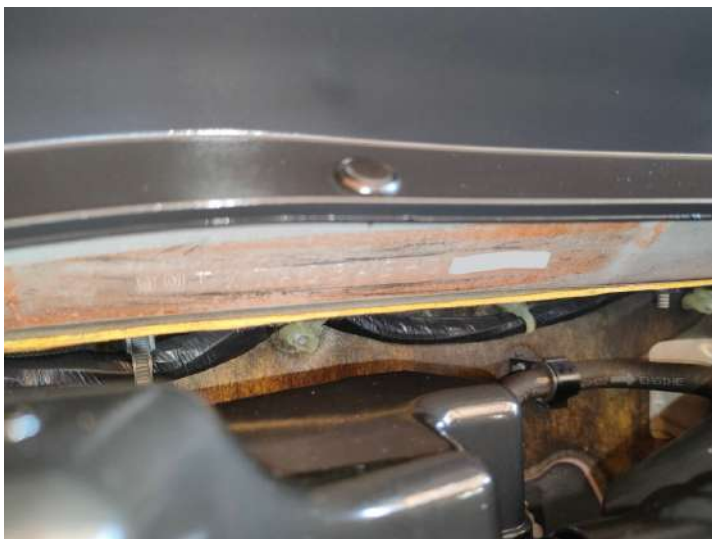
รูปเลขตัวถัง (VIN Picture): ▾

- ✓ แผ่นเพลทเลขตัวถังมองเห็นได้ชัดเจน
- ✓ ชิ้นส่วนประกอบตัวถังรถ ผ่านการวัดค่าความหนาของสีแล้ว
- ✓ สีรถตรงตามเสาเอกสารจดทะเบียน
