1022/0212-8

Mitsubishi Outlander PHEV 2.4 GT Premium...

Jan 20, 2023

## Vehicle Inspection Report สรุปผลการตรวจสภาพรถ (Inspection Summary)

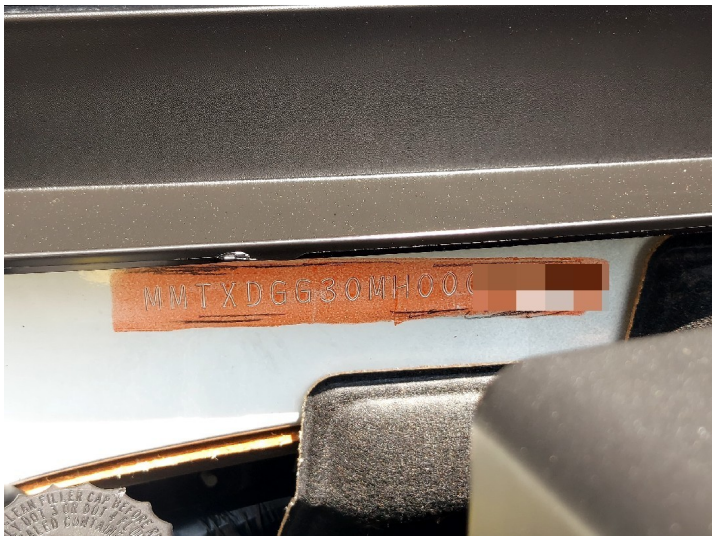
### รูปเลขตัวถัง (VIN Picture):

- ✓ แผ่นเพลทเลขตัวถังมองเห็นได้ชัดเจน
- ✓ ชิ้นส่วนประกอบตัวถังรถ ผ่านการวัดค่าความหนาของสีแล้ว
- ✓ สีรถตรงตามเสาเอกซอสารถะเบียน

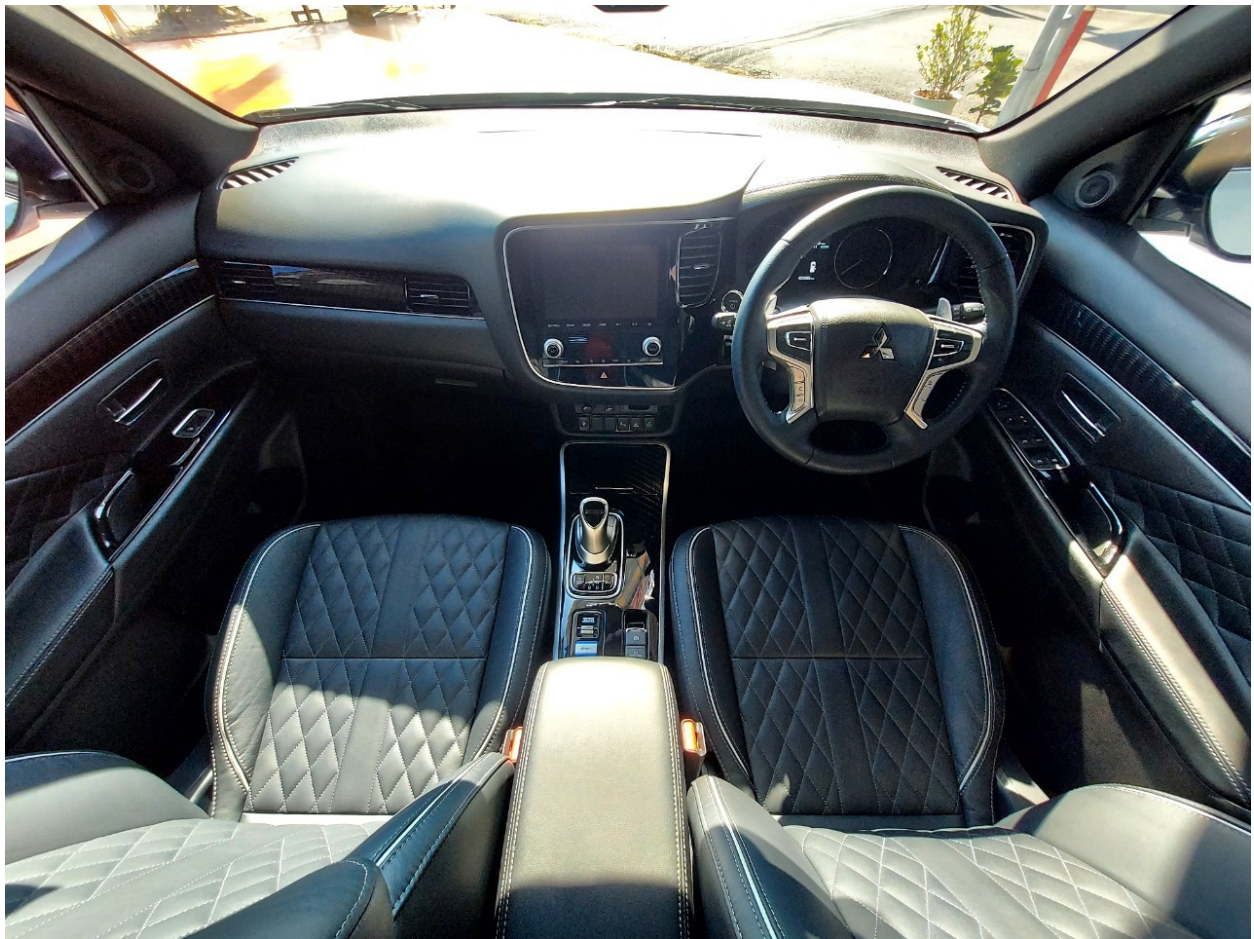
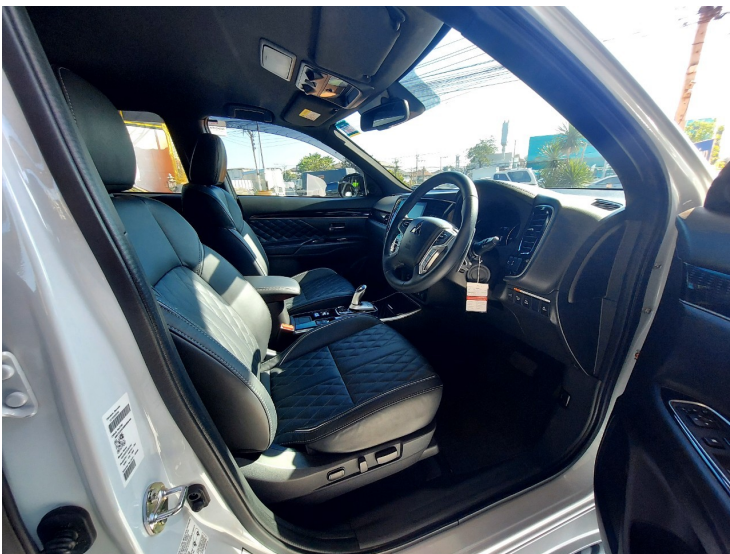
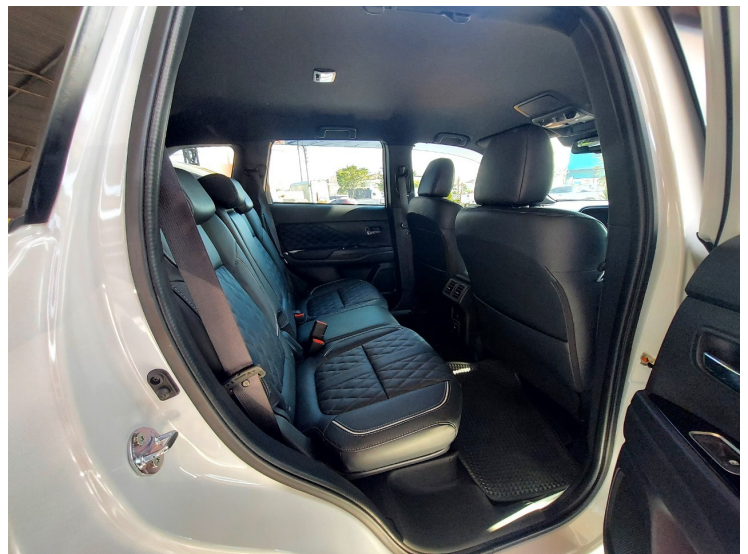
### ภาพภายใน

ประเมินสภาพรวม: ผ่าน  
อุปกรณ์หลัก/อุปกรณ์เสริมขณะขับที่:

- ✓ ระบบปรับอากาศ [ผ่าน]
- ✓ ไฟส่องสว่าง [ผ่าน]
- ✓ ไฟเลี้ยว/ไฟฉุกเฉิน [ผ่าน]
- ✓ หน้าปัดและมาตรวัด [ผ่าน]
- ✓ เข็มชี้ด้นิริภัย [ผ่าน]
- ✓ แตร [ผ่าน]
- ✓ เครื่องเล่นเพลง [ผ่าน]
- ✓ ระบบปัดน้ำฝน [ผ่าน]
- ✓ เบาะนั่งยึดแน่น [ผ่าน]
- ✓ กระบอกไฟฟ้า [ผ่าน]

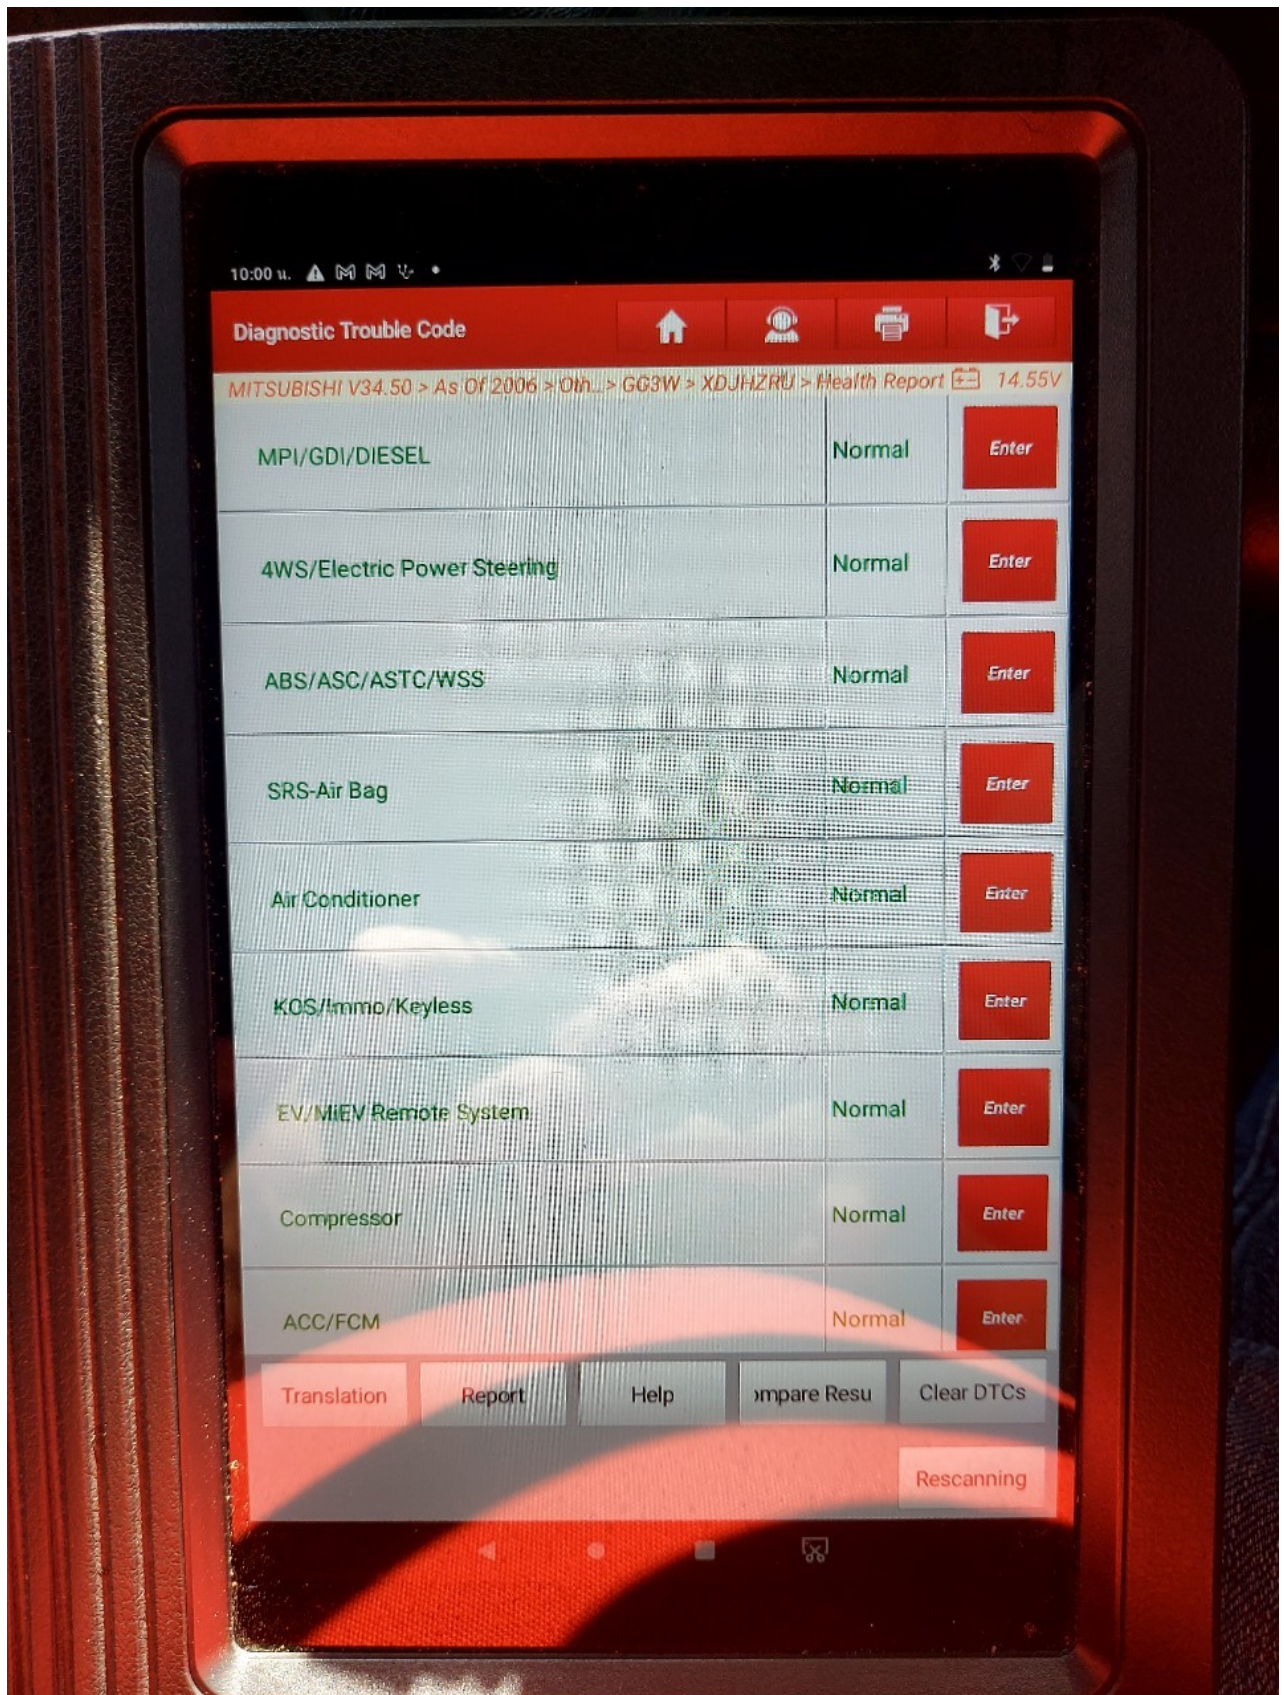
ภาพ OBD

1.5 การวินิจฉัยผ่านทาง OBD On-Board Diagnostics (OBD)

ดี (Good)
