1023/0263-1

SUZUKI SWIFT 1.2

8 ก.ย. 2023

Vehicle Inspection Report สรุปผลการตรวจสภาพรถ (Inspection Summary)

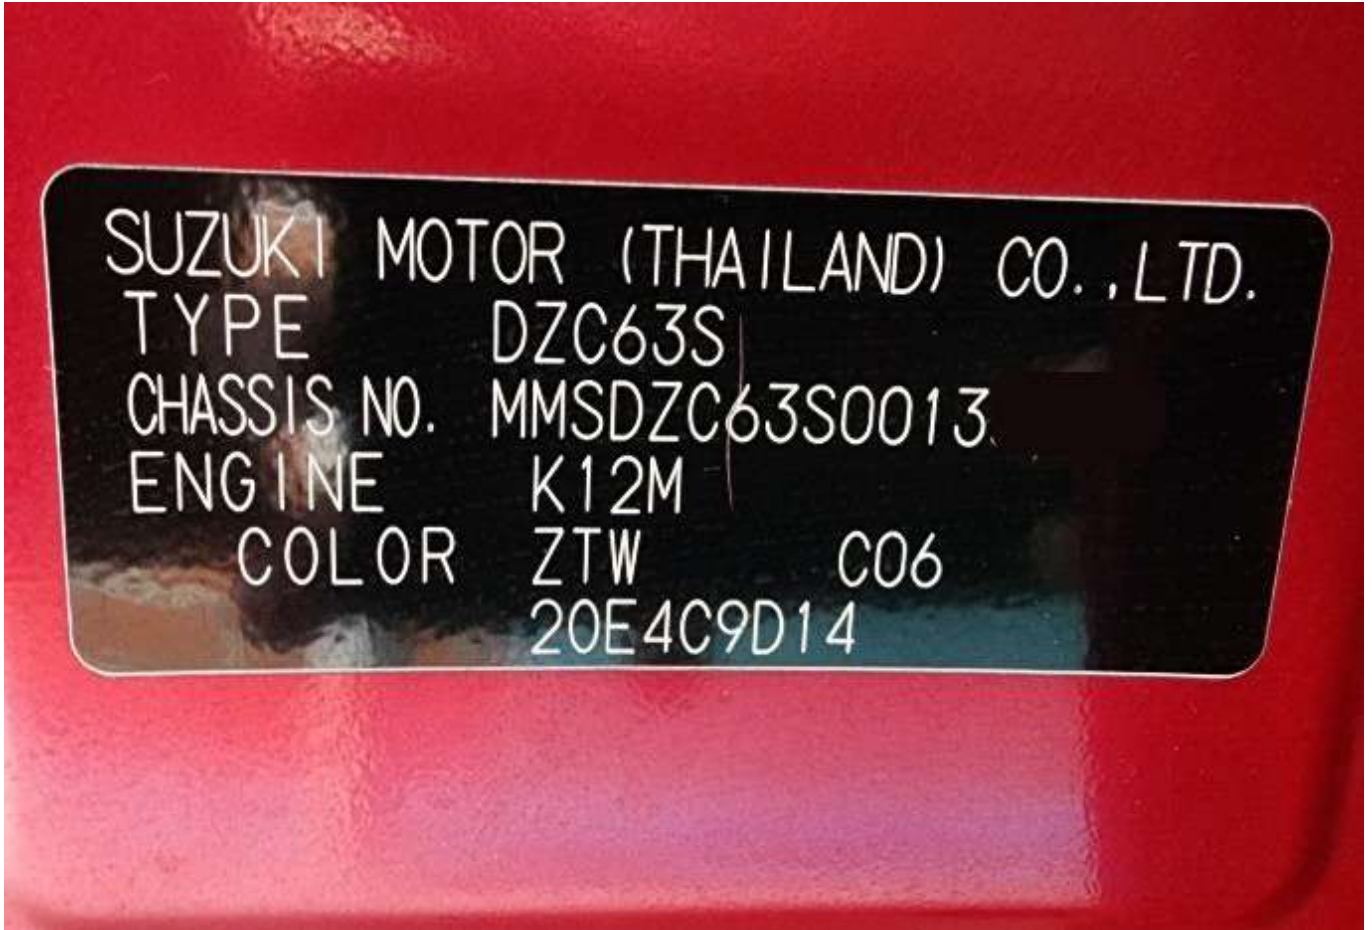
รูปแผ่นPlate ▾

- ชิ้นส่วนประกอบตัวถังรถ
- ✓ แผ่นเพลทเลขตัวถังมองเห็นได้ชัดเจน
 - ✓ ชิ้นส่วนประกอบตัวถังรถ ผ่านการวัดค่าความหนาของสีแล้ว
 - ✓ สีรถตรงตามเสาเสาเอกสารจจดทะเบียน
