## Vehicle Inspection Report สรุปผลการตรวจสอบรถ (Inspection Summary)

เลขคำขอบริการ (Job No.) :: I022/0024-28

Jun 21, 2022

FORD Ranger DOUBLE CAB Hi-Rider 2.2 X...

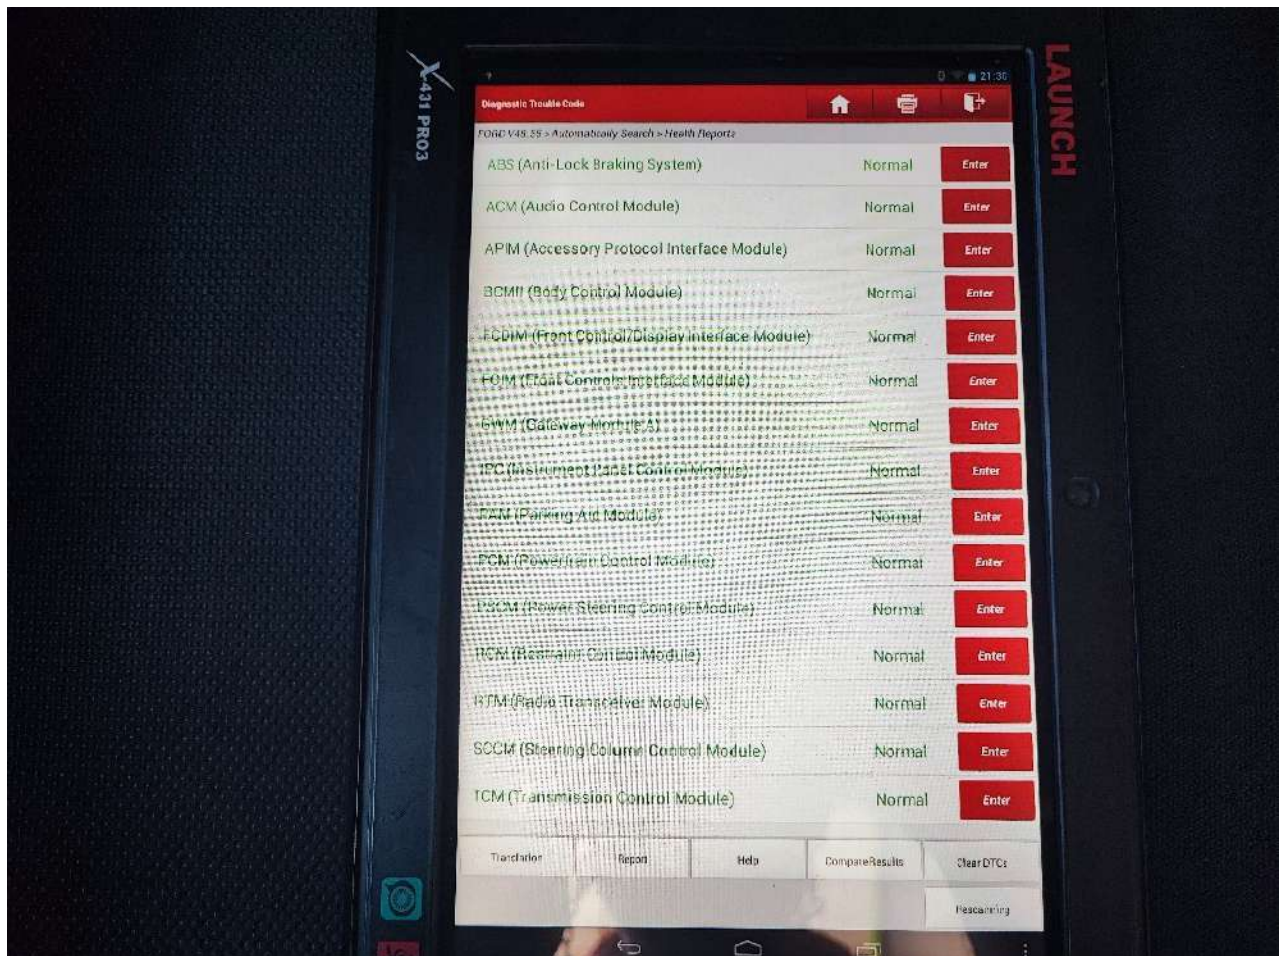
ภาพ OBD

| รายการตรวจ 6 รายการ | สถานะ |
|---|---|
| 1.5 การวินิจฉัยผ่านทาง OBD On-Board Diagnostics (OBD) | ดี (Good) |
