Vehicle Inspection Report

ยี่ห้อ/รุ่น (Make/Model): TOYOTA VIGO	วันที่ตรวจสอบรถยนต์ (Date of Inspection): 19.7.60
เลขตัวถัง (VIN): MROGR39G906735581	เลขคำขอบริการ (Job No.): I017-032-002
เลขเครื่องยนต์ (Engine No.): 2KD-U363192	Vehicle Picture:

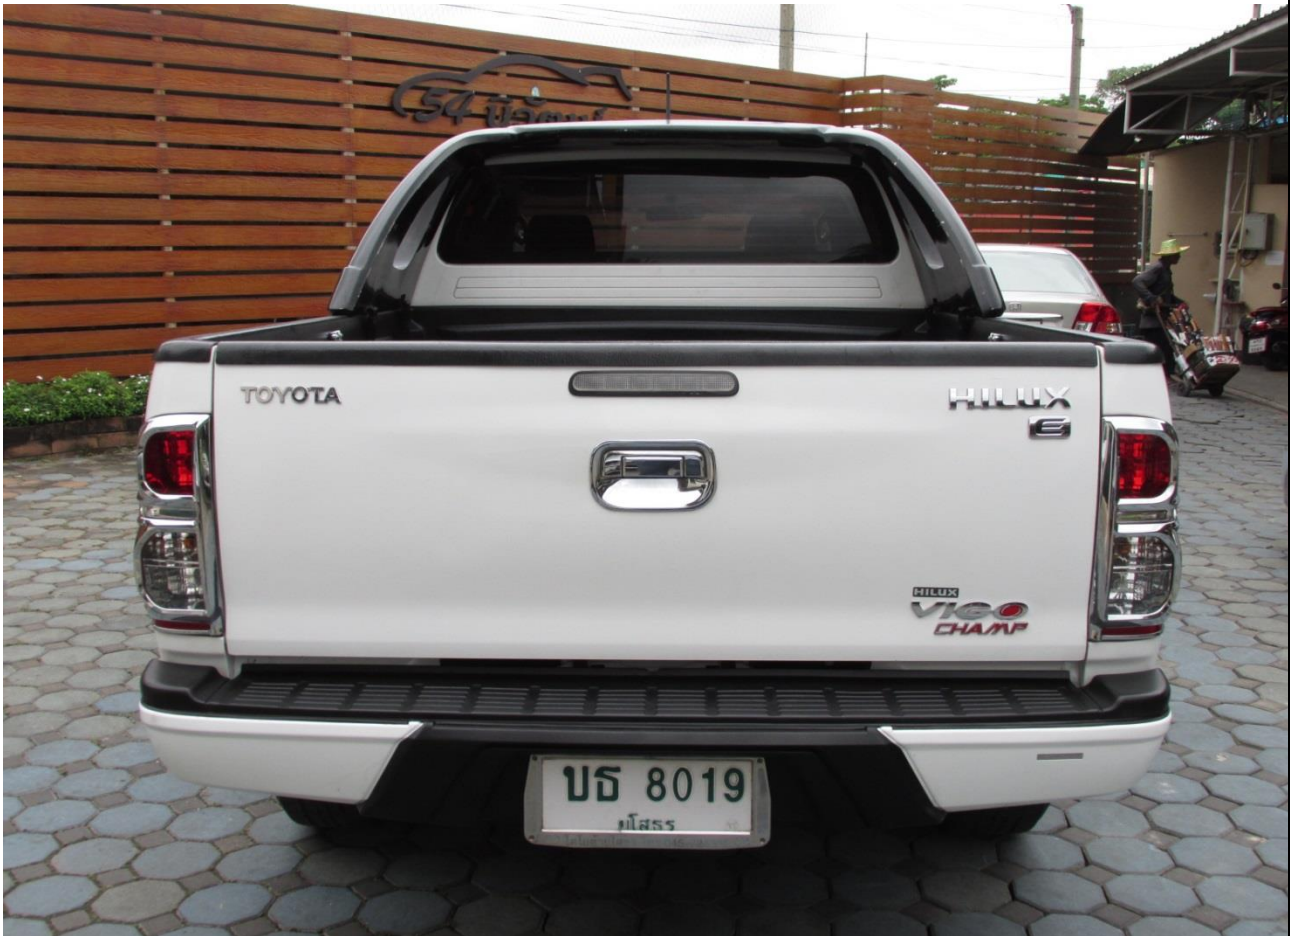
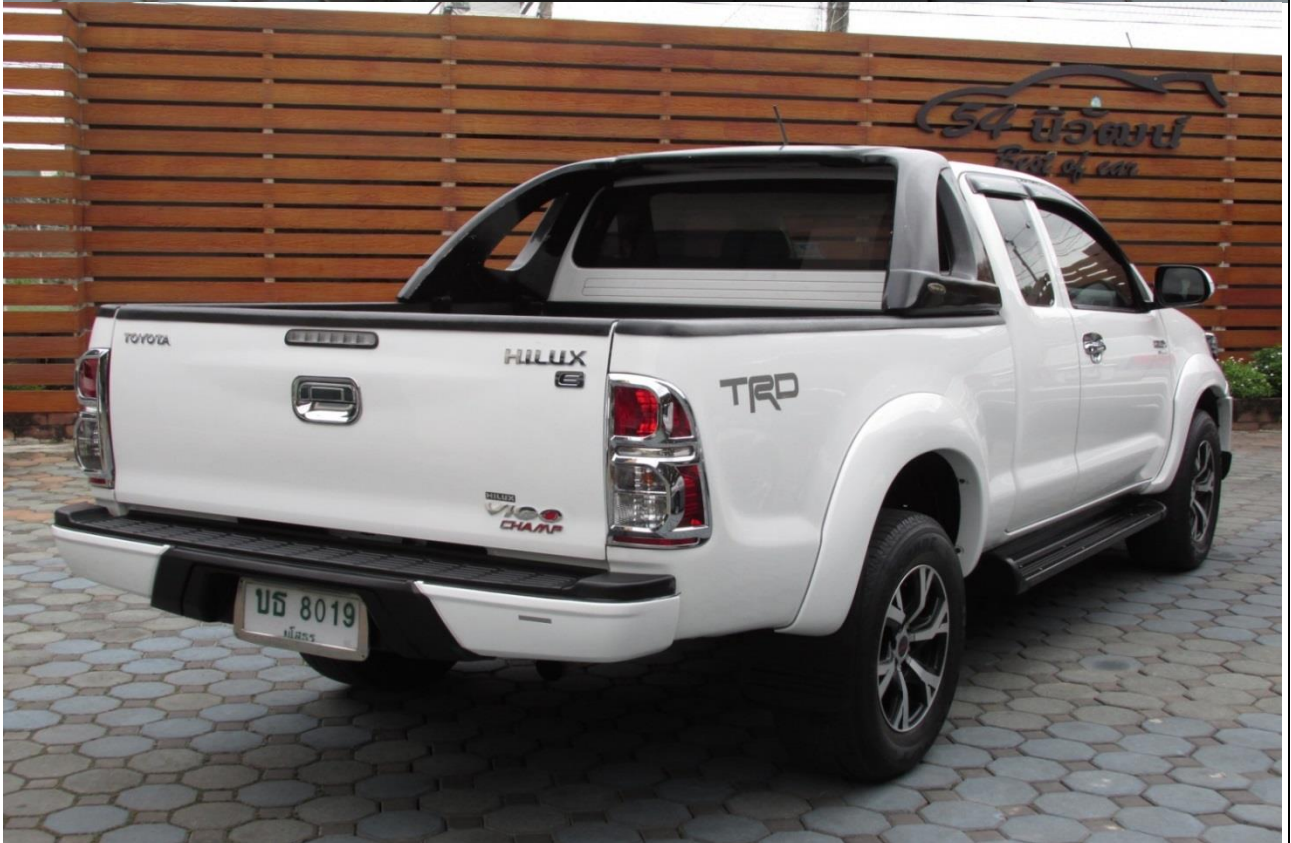
ภาพภายนอก (ต่อ) - Exterior Visual Details (Continued):

ขายน้าด้านขวา Right Rocker Panel	ด้านบนสีลอก

ขายน้าด้านซ้าย Left Rocker Panel	ด้านบนสีลอก
