I024/0165-13

Nissan Navara 2.3 DOUBLE CAB PRO-4X 4WD

Apr 29, 2024

Vehicle Inspection Report

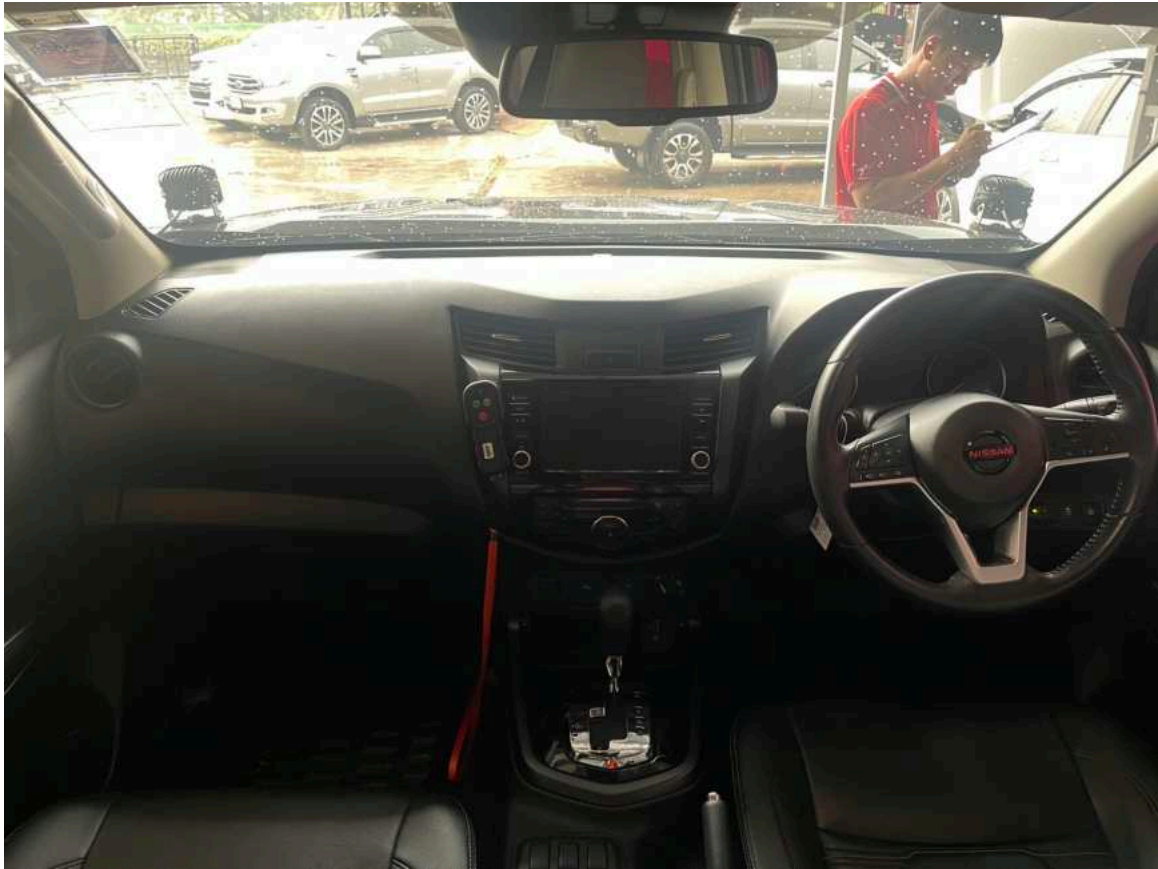
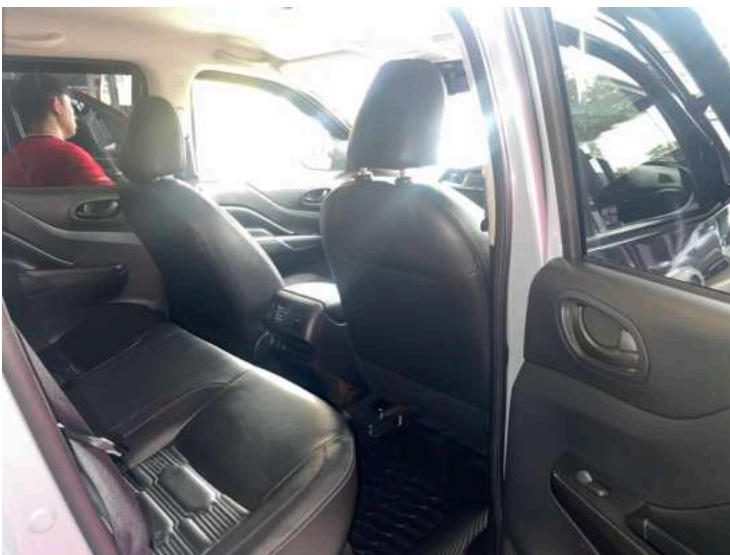
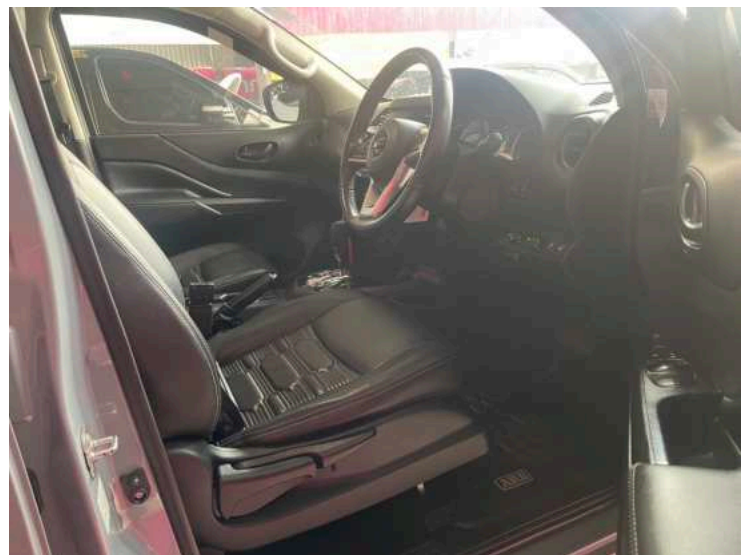
ภาพภายใน

รายการตรวจ 20 รายการ	สถานะ
2.1 สภาพที่นั่ง Seat Appearance	ดี (Good)
2.2 การทำงาน การปรับ และการล็อกเบาะ Seat Adjust functional	ดี (Good)
2.3 สภาพรางไต่เบาะ Seat slide adjust rail	ดี (Good)
2.4 เข็มขัดนิรภัย Seat Belts	ดี (Good)
2.5 แผงคอนโซลหน้า Other Trims	ดี (Good)
2.6 เครื่องเสียงภายในรถ Radio/ Multiplayer	ดี (Good)
2.7 ลำโพง Speaker working	ดี (Good)
2.8 ไล่ฝ้ากระจกหลัง Rear Window Demister	ดี (Good)
2.9 อุปกรณ์ปรับอากาศทำความเย็นและความร้อน Air Condition/Heater	ดี (Good)
