# Vehicle Inspection Report

ยี่ห้อ/รุ่น (Brand/Model): NISSAN TEANA 2.5XV	วันที่ตรวจสอบรถยนต์ (Date of Inspection): 07-08-62
หมายเลขตัวถัง (VIN): MNTBCAL33Z0003522	เลขคำขอบริการ (Job No.): I018/0232-051
หมายเลขเครื่องยนต์ (Engine No.): QR25 058820L	Vehicle Picture:

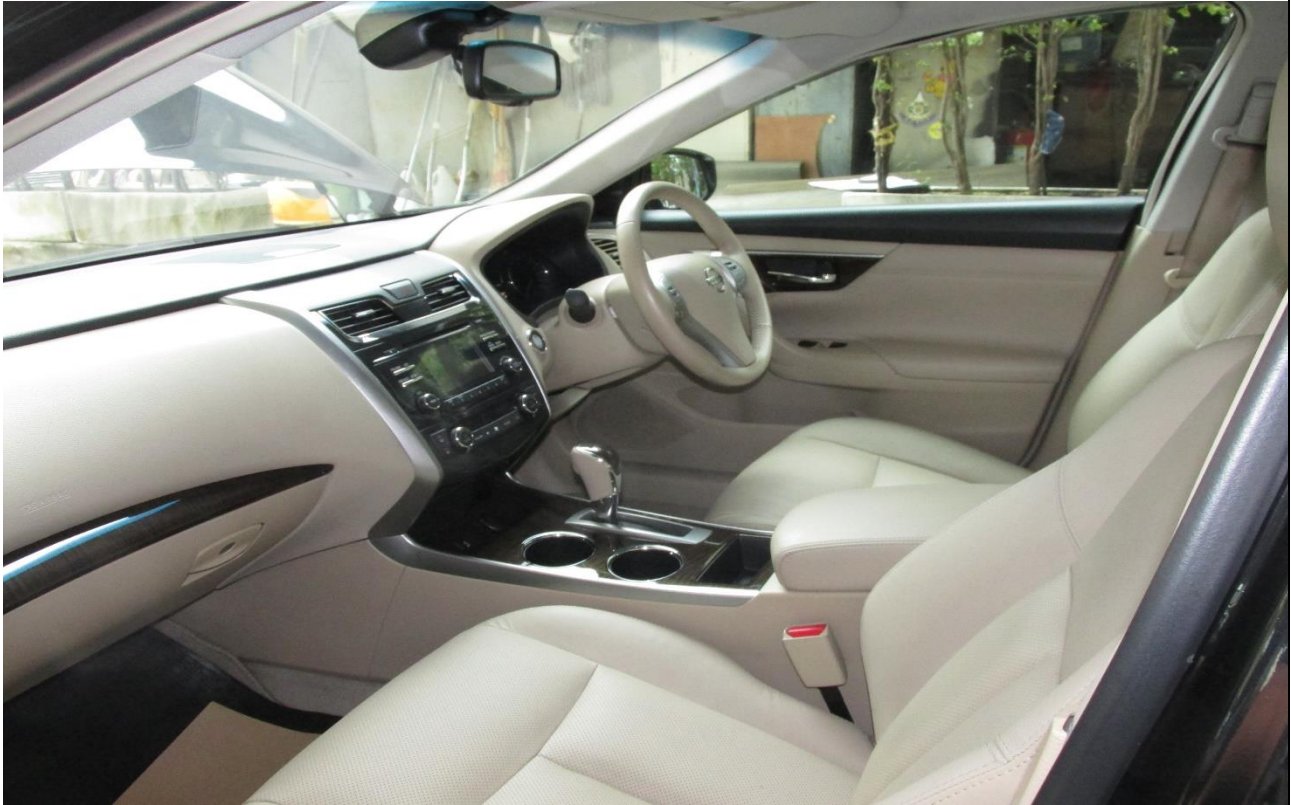
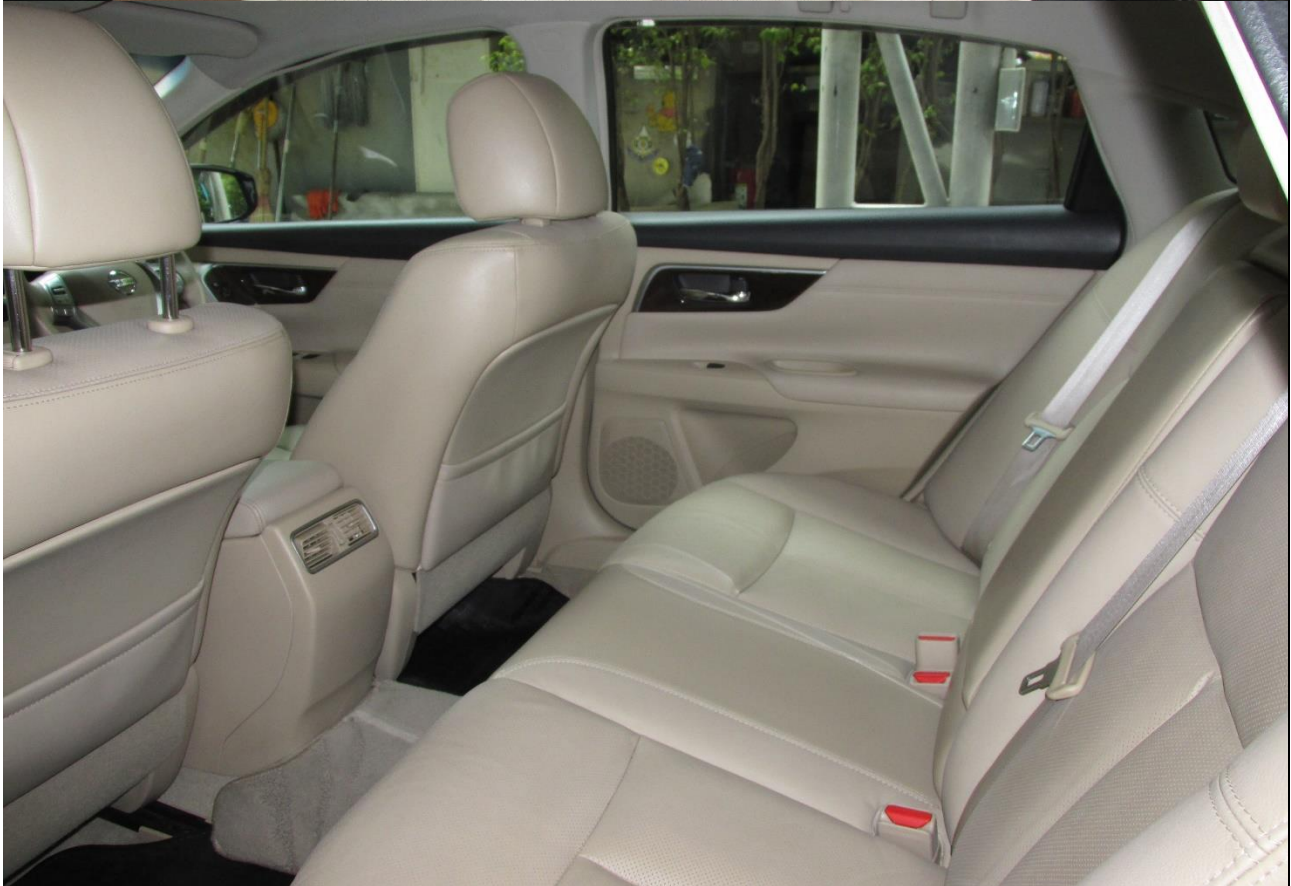
ภาพภายในด้านหน้า หลัง และ จุดบกพร่อง (ต่อ) - Interior Visual Details (Front, Rear and/or Defect) (Continued):

ที่นั่ง สภาพ Seat Appearance	สภาพดีตามอายุการใช้งาน
 	การทำงาน การปรับ และการล็อค เบาะ Seat Adjust functional	ทำงานได้ดี
 	สภาพ รางใต้เบาะ Seat slide adjust rail	สภาพดีตามอายุการใช้งาน
 	เข็มขัดนิรภัย Seat Belts	สภาพดีตามอายุการใช้งาน
 	แผงคอนโซลหน้า Other Trims	สภาพดีตามอายุการใช้งาน
 	เครื่องเสียงภายในรถ Radio/ Multiplayer	เปิด-ปิด ปกติ
 	ลำโพง Speaker working	ทำงานปกติ
 	ไล่ฝ้ากระจกหลัง Rear Window Demister	สภาพดีไม่พบรอยขาด
 	อุปกรณ์ปรับอากาศทำความเย็นและ ความร้อน Air Condition/Heater	ทำงานปกติ
 	ชุดปัดน้ำฝน และระบบฉีดน้ำกระจก Washers & Wipers	ทำงานปกติ
 	แตร Horn	ทำงานปกติ
 	บานพับ และกลอนประตู Doors, Locks & Hinges	สภาพดีเหมาะสมกับอายุการใช้งาน
 	การเปิดประตูจากด้านใน Door Handle (inside)	ทำงานได้ดี
 	สภาพยางขอบประตู Weather Strip	สภาพดีเหมาะสมกับอายุการใช้งาน
 	การทำงานของกระจกเลื่อนไฟฟ้า Window Operation	ทำงานเปิด-ปิด ปกติ
