เลขคำขอบริการ (Job No.) :: 1022/0068-28

Jun 16, 2022

MITSUBISHI Triton 2.4 DOUBLE CAB GT P...

# Vehicle Inspection Report

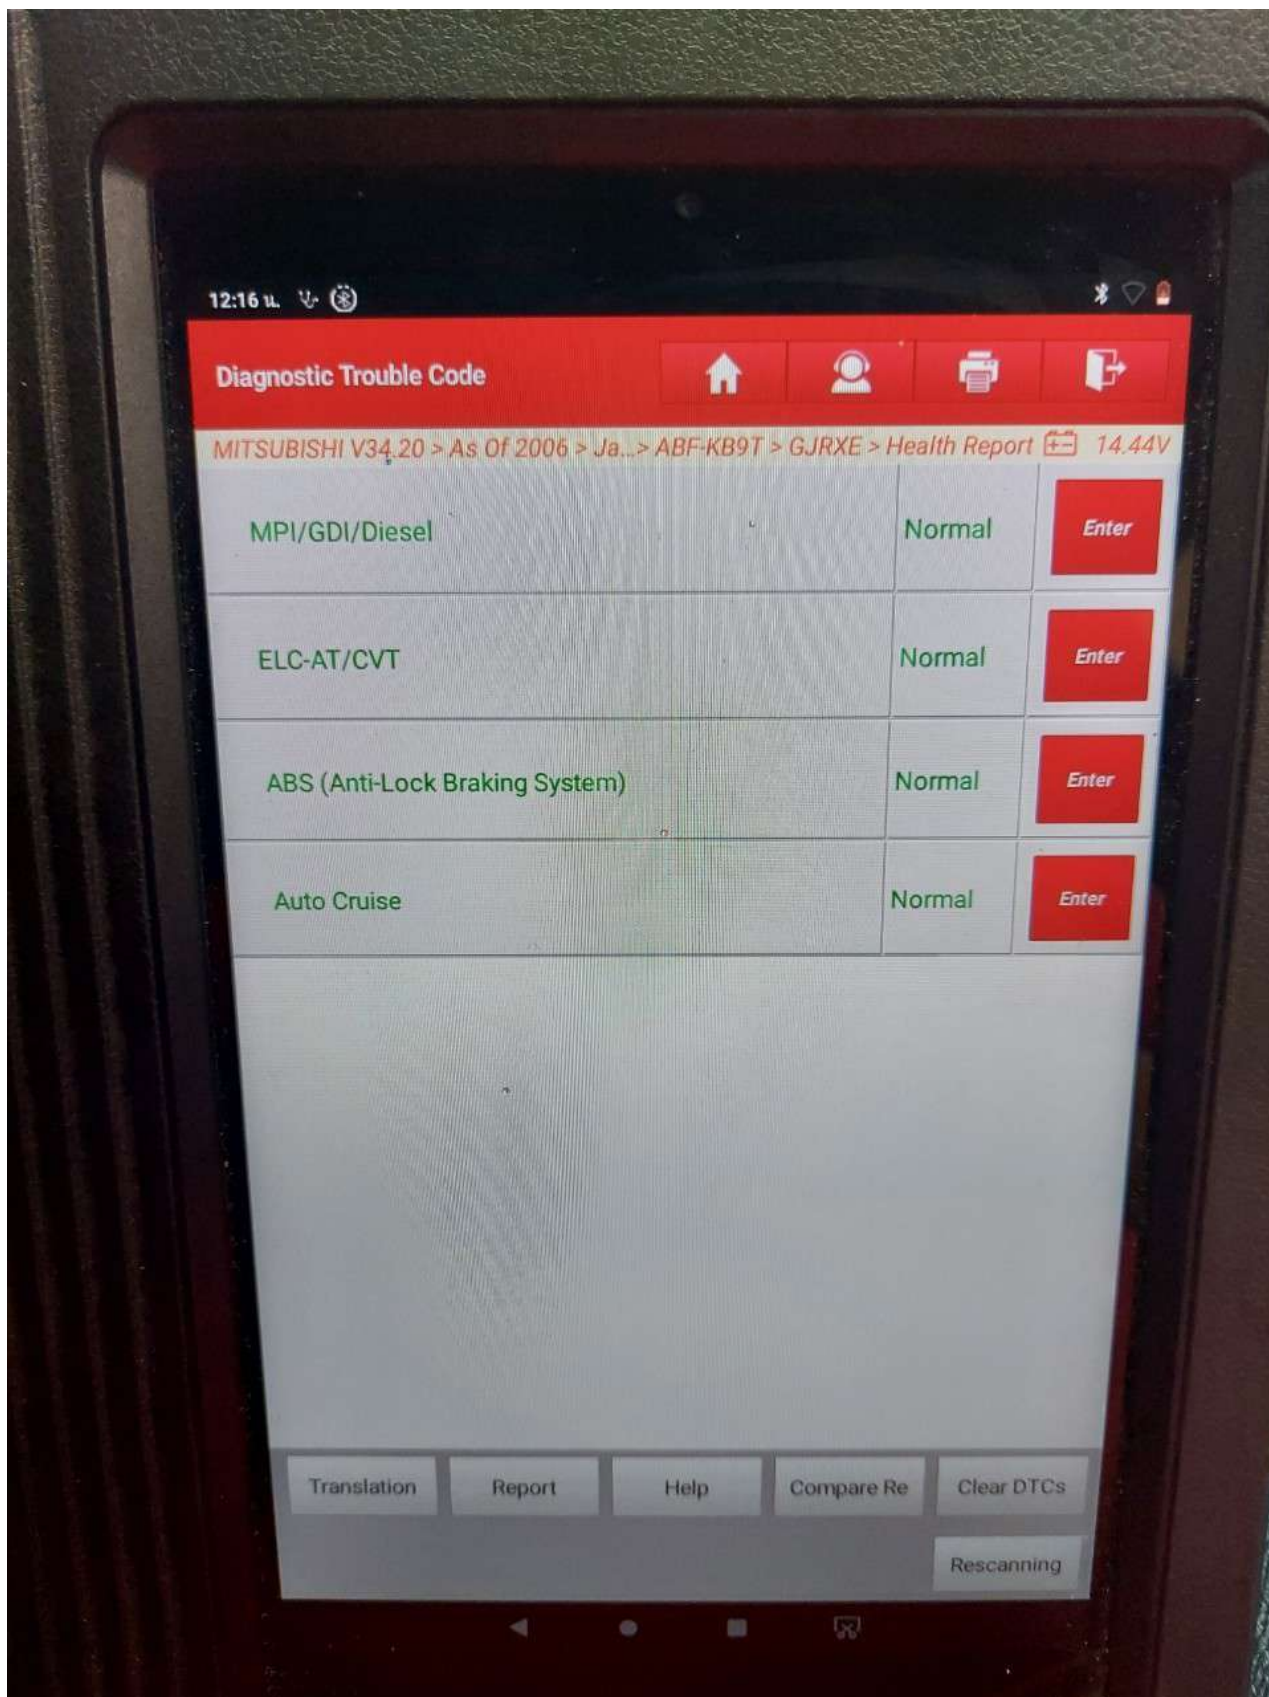
ภาพ OBD

รายการตรวจ 6 รายการ	สถานะ
1.1 ไม่เคยเกิดอุบัติเหตุรุนแรงจนทำให้โครงสร้างรถมีปัญหาความปลอดภัย No Evidence of Major or Hail Damage	ดี (Good)
1.2 ไม่มีการตัดต่อ ตัดแปลง คัชชี และโครงสร้างรถ No chassis and cab structure modified	ดี (Good)
1.3 ไม่เคยประสบภัยจมน้ำ No Evidence of Flood	ดี (Good)
1.4 ไม่เคยประสบภัยอัคคีภัย No Evidence of Fire	ดี (Good)
1.5 การวินิจฉัยผ่านทาง OBD On-Board Diagnostics (OBD)	ดี (Good)
1.6 สภาพรถโดยรวม Overall Appearance	ดี (Good)
