Vehicle Inspection Report

สรุปผลการตรวจสอบ (Inspection Summary)

ยี่ห้อ/รุ่น (Make/Model): VOLKSWAGEN CARAVELLE	วันที่ตรวจสอบรถยนต์ (Date of Inspection): 03.05.61
เลขตัวถัง (VIN): WV2ZZZ7HZ9H057460	เลขคำขอบริการ (Job No.): I017/041-033
เลขเครื่องยนต์ (Engine No.): AXE 073906	Vehicle Picture:  
ปีผลิต (Build Date): 2009	
สี (Color): ดำ	
เลขไมล์ (Mileage): 144526	
เลขทะเบียน (No. Plate): สด 5311	
ทะเบียนหมดอายุ (Registration Expiry): 22 มิ.ย 61	
ชื่อลูกค้า Customer Name: วชิระยนต์	
ที่อยู่ (Address):	
โทรศัพท์ (Tel):	
สถานที่ตรวจสอบรถ (Inspection Place): วชิระยนต์

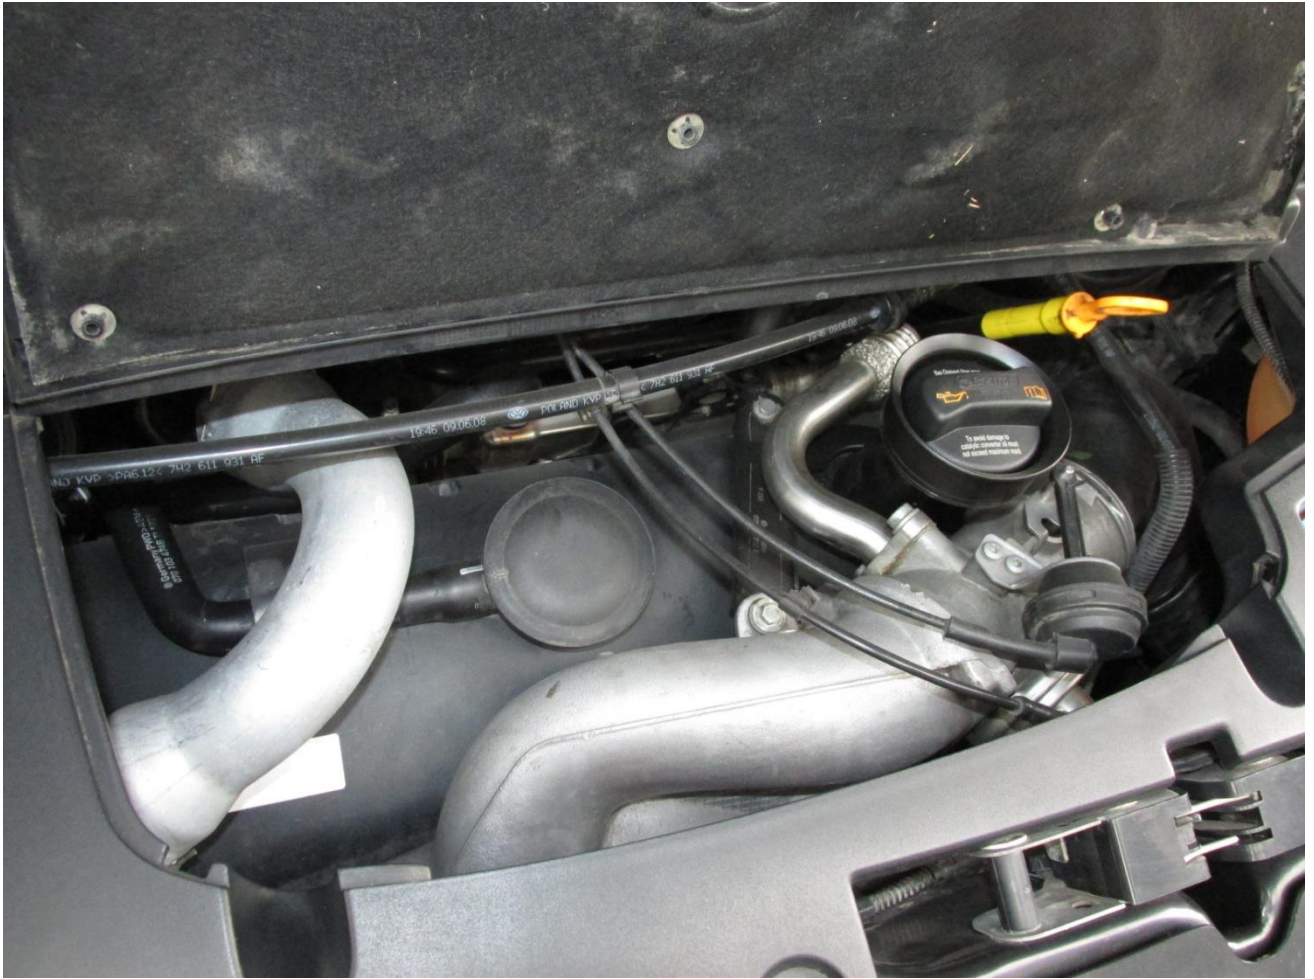
ภาพห้องเครื่อง - Engine Bay Visual Details

Battery Test																																							
Voltage	11.67 V																																						
Rating	710 CCA																																						
Current	257 CCA																																						
Internal resistance	10.53 mΩ																																						
State of Charge	0 %																																						
State of Health	20 %																																						
Status	Replace																																						
Test Date	03.05.61																																						
Charging System Test at 2000 rpm																																							
Voltage	11.60 V																																						
Status	Too low																																						
Start System Test																																							
Start Voltage	6.73 V																																						
Status	Too low																																						
Max. Load Test at 2000 rpm
