Vehicle Inspection Report

ยี่ห้อ/รุ่น (Make/Model): MITSUBISHI PAJERO SPORT	วันที่ตรวจสอบรถยนต์ (Date of Inspection): 6.3.61
เลขตัวถัง (VIN): MMTGYKG40DF003422	เลขคำขอบริการ (Job No.) : I018/0027-018
เลขเครื่องยนต์ (Engine No.): 4D56UCEE6365	Vehicle Picture:

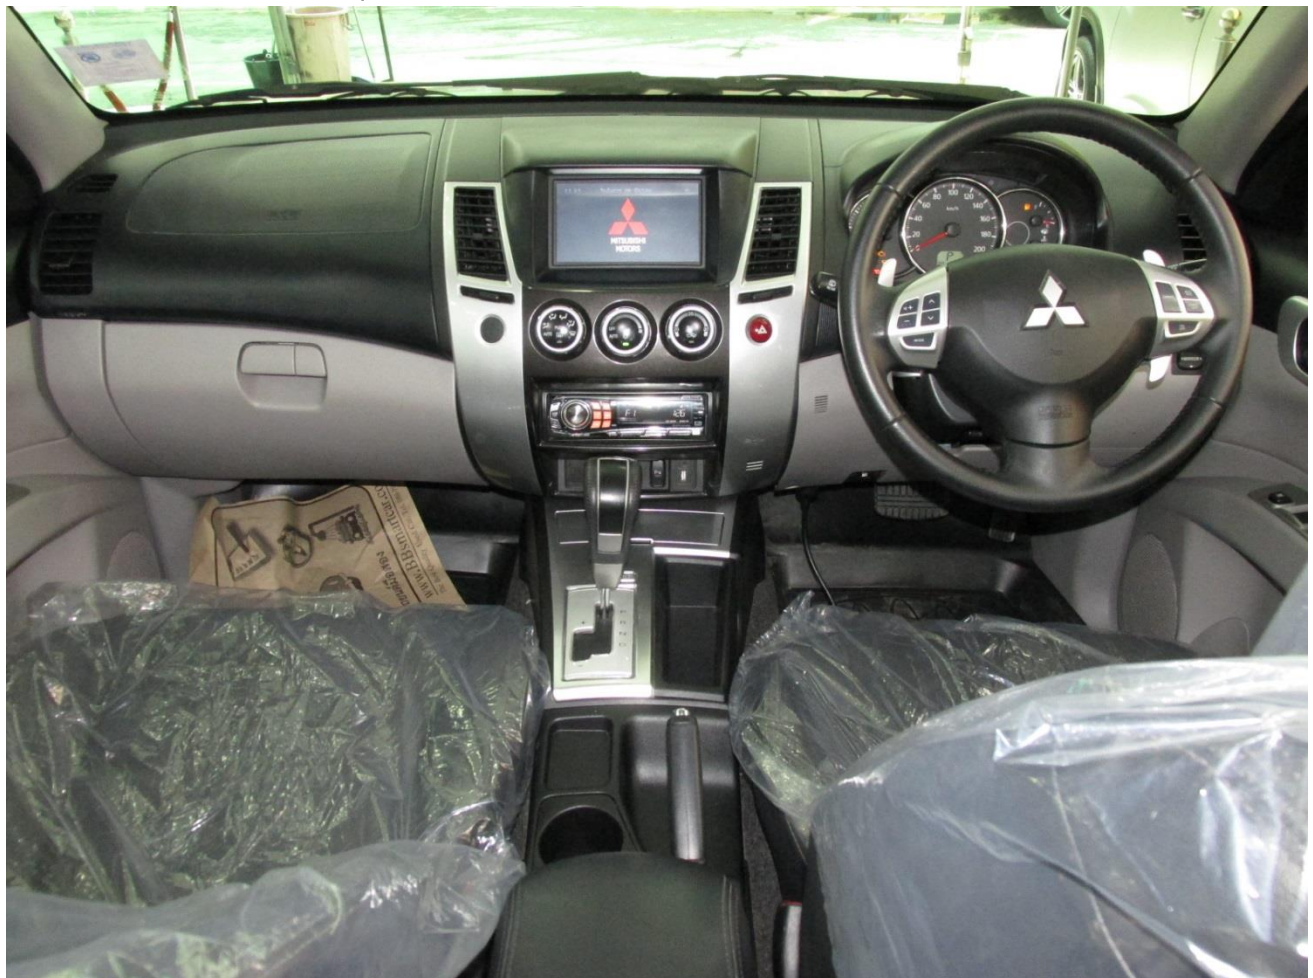
ภาพภายในด้านหน้า หลัง และ จุดบกพร่อง - Interior Visual Details (Front, Rear and/or Defect):

หน้าปัดและมาตรวัด ปกติ หรือ มีไฟโชว์หรือไม่ Dash Warning Lights & Gauges	ไม่มีไฟโชว์
 	การวินิจฉัยผ่านทาง OBD On-Board Diagnostics (OBD)	ปกติ
 	ไฟส่องสว่าง All Lights	ปกติ
 	สมุดคู่มือรถ Owner's Manual & Service Intervals	N/A
 	อื่นๆ เพิ่มเติม เช่น กลิ่น เศษกระดาษ Odor and Other	N/A
